INFORME DE ARBOLADO.

**EVALUACIÓN DE RIESGO DEL
ÁRBOLADO DEL PARQUE DE
MARIA CRISTINA**

ALGECIRAS

*EVALUACIÓN DE RIESGO DEL ÁRBOLADO
DEL PARQUE DE MARIA CRISTINA EN ALGECIRAS*

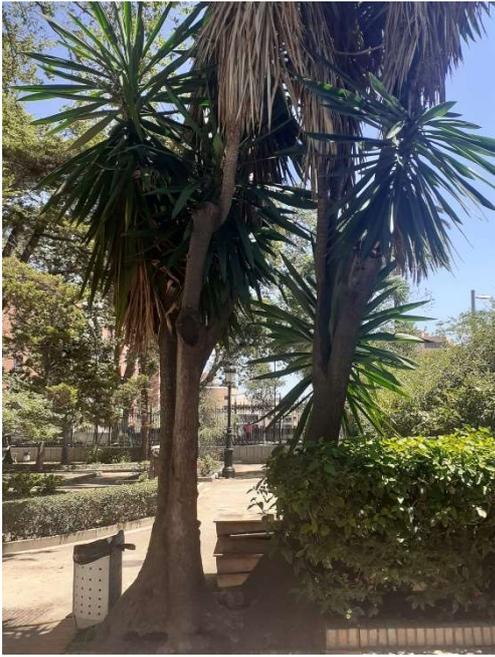
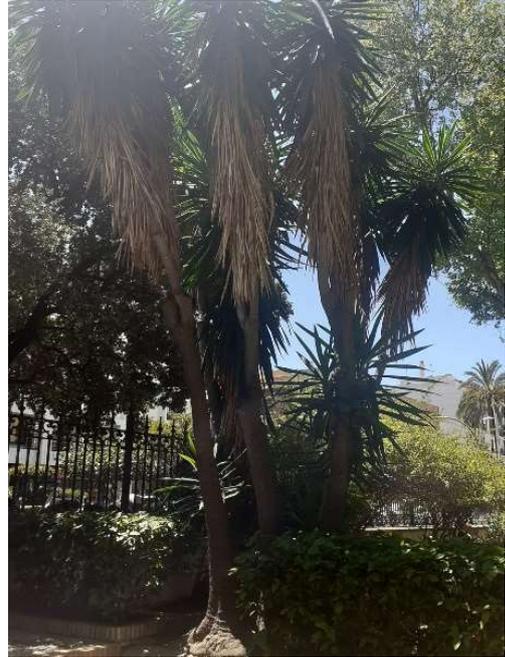
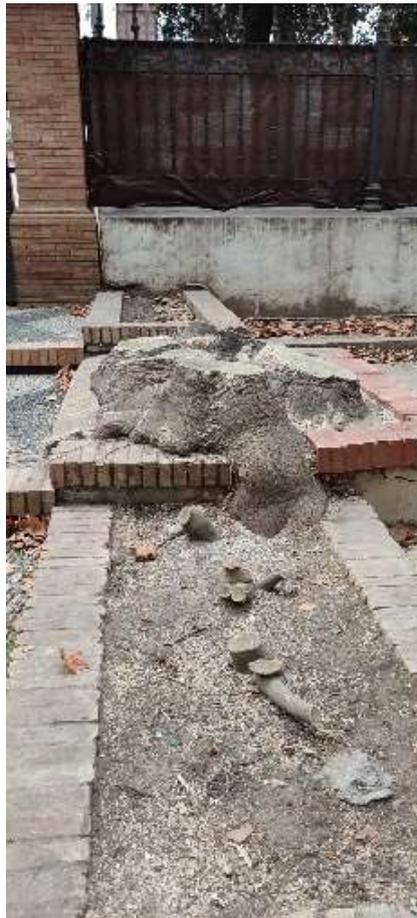
Realizada la valoración correspondiente, me comentan los podadores, que es el paso de la virgen en las fiestas de la localidad y que por ello se realizan podas drásticas para permitir el paso de la comitiva, lo cual genera cavidades y grietas en la estructura, volviéndose más peligrosa e insostenible con el paso de los años, además del riesgo que representa las afiladas púas, que se sitúan a ambos lados de la entrada del parque ya que pueden comprometer la seguridad de las personas.

Estos ejemplares además están provocando daños en pavimento y bordillo, lo cual también supone un riesgo para las personas que pasean por dicho entorno.

La realización de estas podas drásticas como consecuencia del paso de la virgen anualmente, hacen que las estructuras se debiliten considerablemente, lo cual evidencia que la ubicación no es la adecuada, las podas además de costosas no generar ningún beneficio a la planta ya que provoca que las estructuras aumenten el riesgo año tras año, además de las mencionadas púas que surgen desde la base.

Por lo anteriormente expuesto consideramos que la retirada de estos cuatro ejemplares de Yuca, está suficientemente justificada.

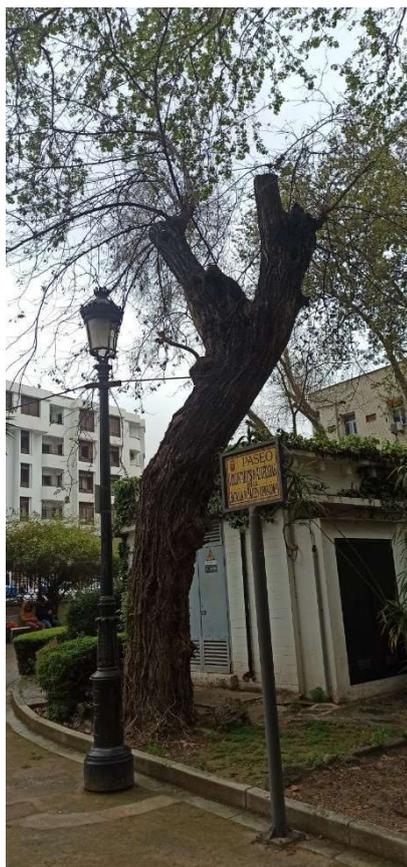
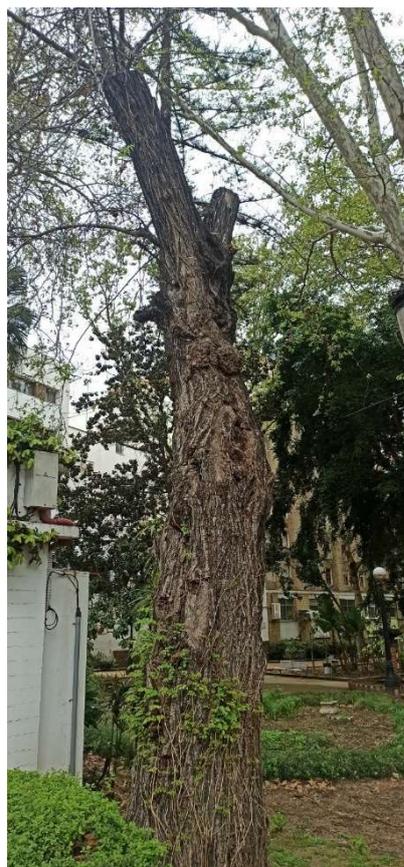
2. Robinia Peseudoacacia (A5)

Árbol que presenta una debilidad muy acusada, con más de un 70% del volumen de la copa seco. Presenta numerosas grietas, podredumbre en su tronco, además presenta cierto grado de inclinación y que está ubicado en el paseo principal del parque, lo cual aumenta el riesgo, tanto por caída de ramas como por la caída de parte de su estructura, la cual se encuentra muy debilitada debido a las podas drásticas realizadas antiguamente y a lo largo de los años.

Recabado información sobre este ejemplar a los podadores, me informan del estado de descomposición que presentaba, y que quedó evidenciado en el momento de su tala al disgregarse en mil pedazos al golpear en tronco contra el suelo.

Las dianas también son importantes en este caso.

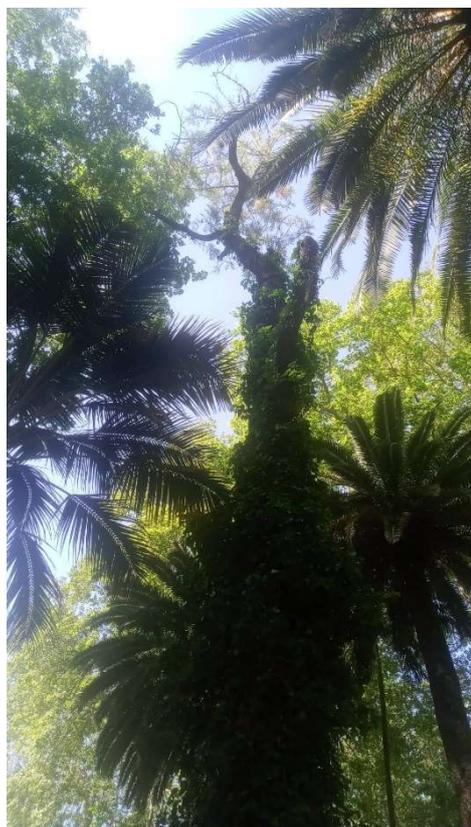
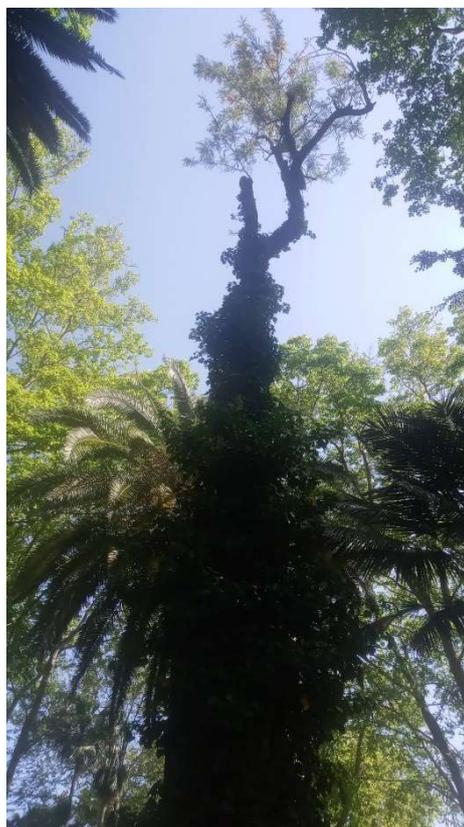
3. Grevillea Robusta (A6)

Árbol muy ahilado, con una estructura muy débil, la cual presentaba numerosas pudriciones, presencia de chancros y ejes principales con grietas y fisuras a lo largo de los mismos (al caer al suelo, se descompuso al caer contra el suelo, según los operarios del parque).

Aparición de hongos Xilófagos de pudrición marrón.

También situado cerca del camino principal del parque por lo que el riesgo asociado era muy elevado, presentando un riesgo alto de caída tanto del tronco como de sus dos ejes principales.

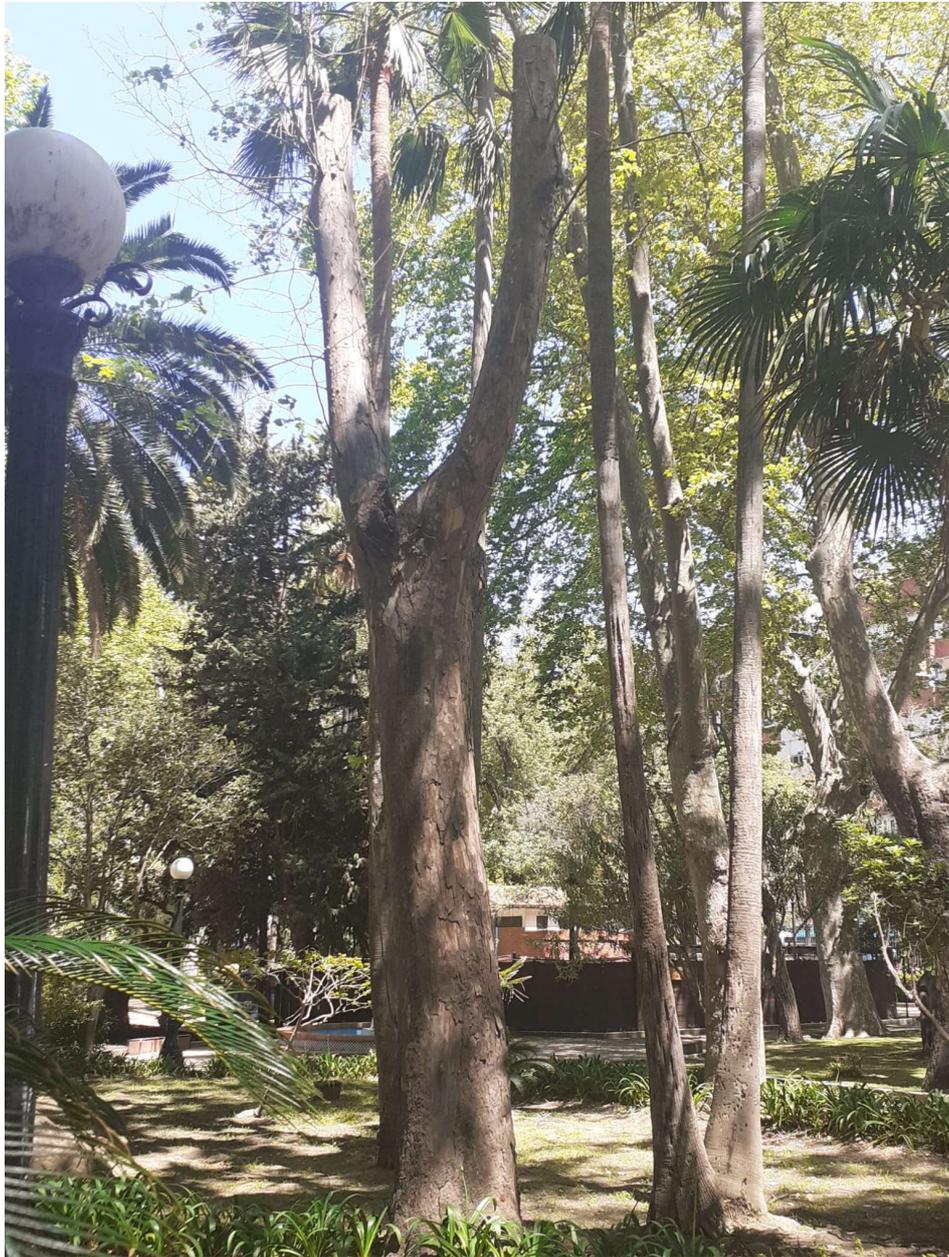
4. Plátanus x hispánica (A7)

Árbol seco, situado muy cerca de los caminos principales del parque, lo que supone, además, un riesgo asociado importante.

En este caso la tala estaría más que justificada

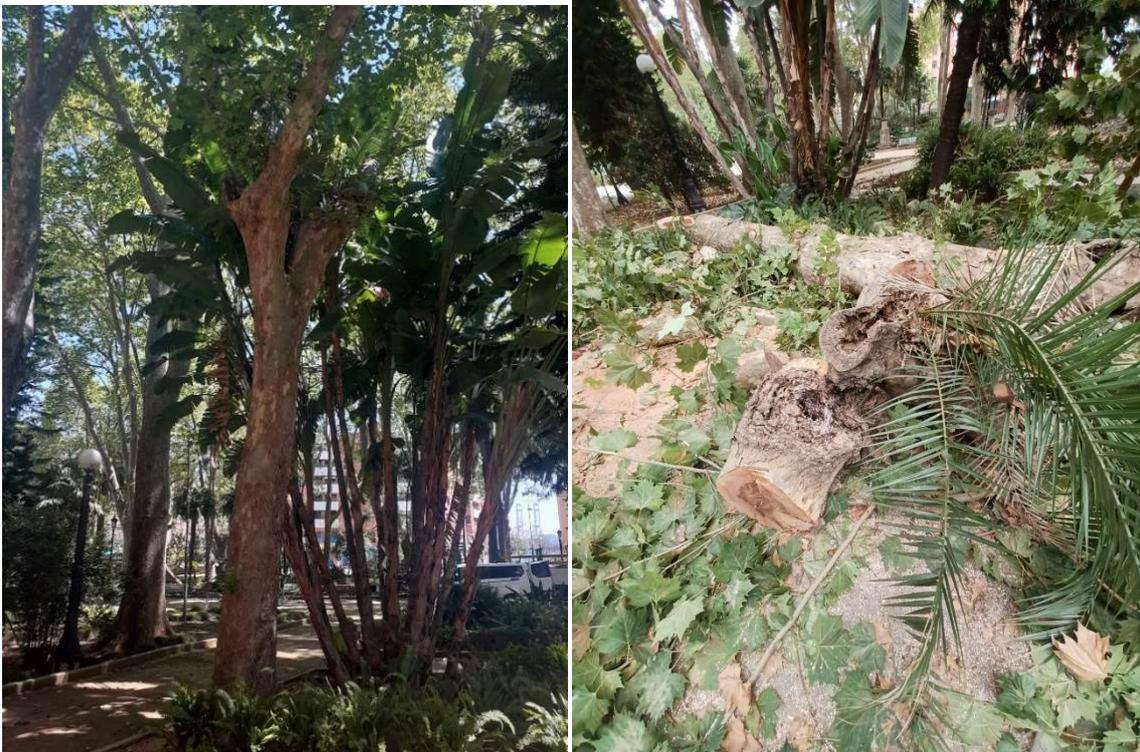
5. Plátanus x hispánica (A8)

Árbol que presenta cavidades, chancros y pudriciones a lo largo de su estructura.

Presenta dos ejes principales, uno de los cuales lo ha perdido como consecuencia de las pudriciones y la rotura de esta parte de la estructura y el otro se encuentra asentado sobre una cavidad importante.

Presenta cierto grado de inclinación y además se encuentra situado bajo la copa de otros árboles, con un marco de plantación inadecuado y cuya evolución futura está muy comprometida.

Los comentarios de los podadores en este caso, nos hablan de una estructura muy inestable, con un único eje asentado en una cavidad de grandes dimensiones (como se puede apreciar en la fotografía) y que representaba un riesgo importante y difícil de gestionar, siendo la tala la única opción válida, ya que cualquier otra actuación, como reducciones de copa, mantendrían y agravarían el riesgo en el tiempo.

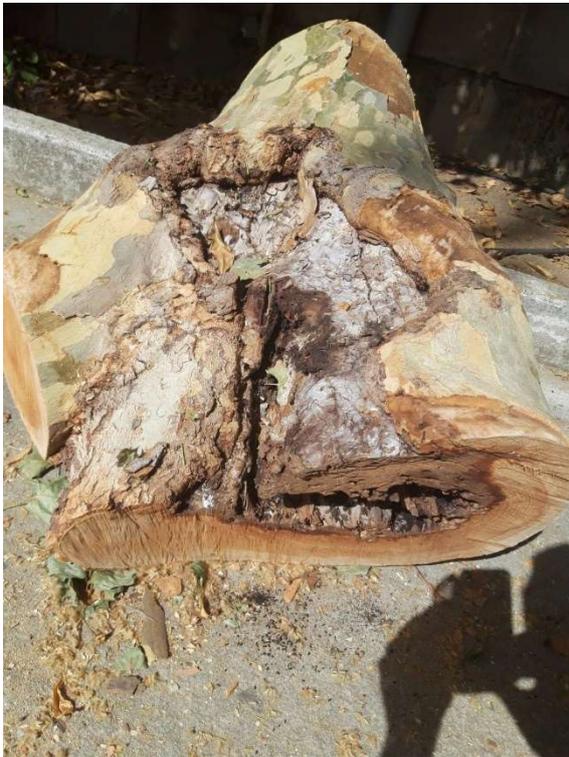
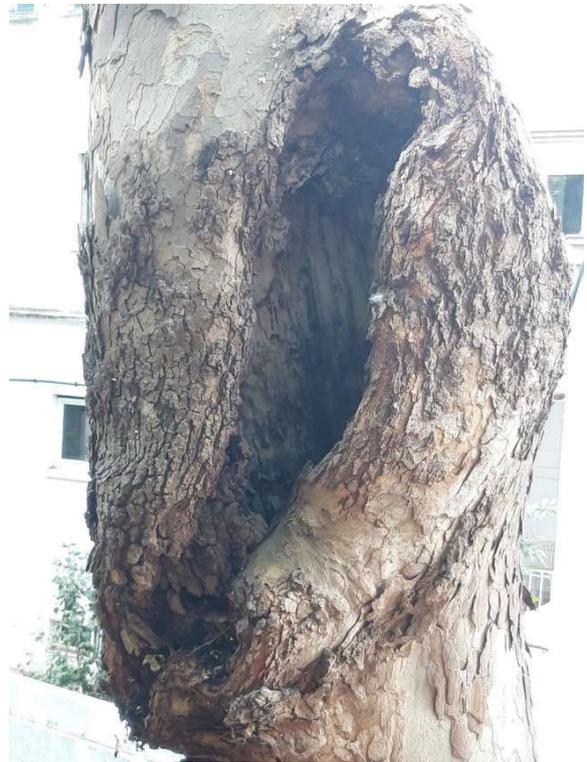
6. Plátanus x hispánica (A9)

Árbol bastante peligroso, ya que el eje principal presentaba una herida a la altura de la horquilla principal que representaba más del 50% de la superficie de la circunferencia del eje del árbol. Se trataba de una cavidad abierta con pudrición asociada y con efecto de tubo doblado.

La copa muy pobre, con descompensación en la misma, con estructura ahilada y situada bajo la copa de otros plátanos.

La evolución futura que presenta es de una regresión acusada y el riesgo asociado a la caída del eje principal muy importante.

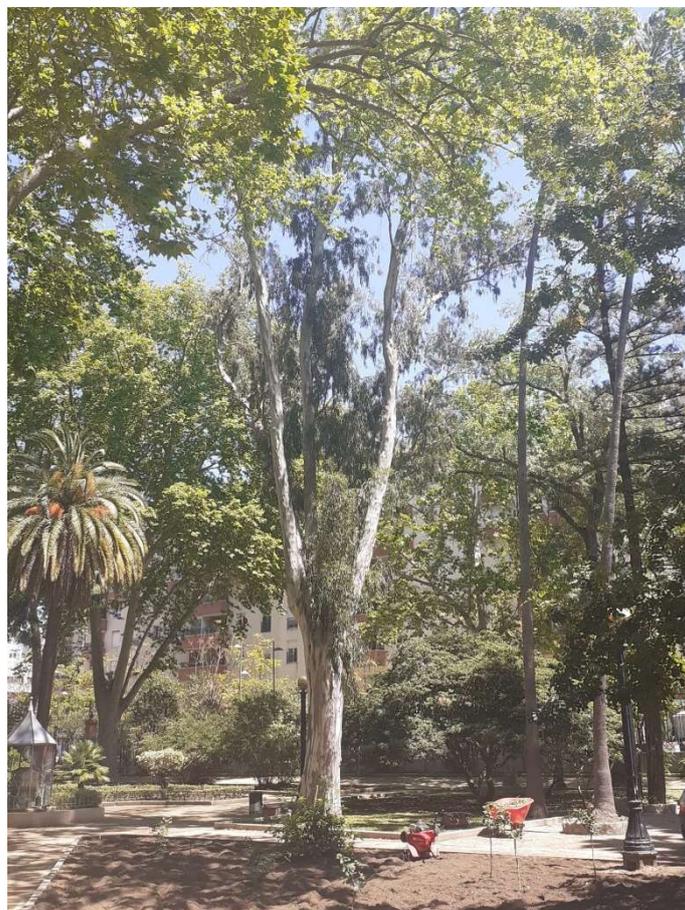
7. Eucaliptus camaldulensis (A10)

El eucaliptus se encuentra en una de las zonas de mayor tránsito peatonal, ya que concurren paseos principales y la ubicación de los baños del parque.

La afección a los árboles de alrededor también es notable, ya que se puede observar como palmeras y otros árboles generan estructuras con troncos y ramas inclinadas, en busca de la luz

Se trata de un ejemplar muy ahilado con algunas de sus ramas parcialmente secas, y de gran altura, por lo que presenta un historial amplio de rotura y/o caída de ramas de porte considerable, que generan un riesgo bastante importante.

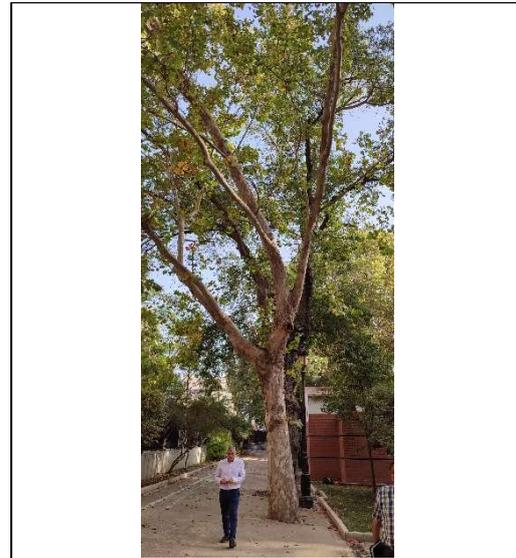
Vista general

Vigor	normal		
Follaje			
Si/No	si	Normal %	100
% Clorosis	0	Necróticos %	0
Plagas	no	Daños abióticos	no
Perfil de problemas de la especie	Especie propensa a padecer debilidades estructurales ante la presencia de Kaloterms flavicolis

Copa descompensada			
Si/No	si	Ratio de copa viva (%)	95
Ramas/Brotos muertos			
%	no	Diámetro máximo	0
Ramas colgando			
Número	no	Diámetro máximo	0
Historial de poda	no	Fisuras	no
Daños por rayos	no	Codominancias	no
Corteza incluida	no	Inserciones débiles	no
Cavidades (% circunferencia)	10	Roturas previas de ramas	no
Ramas similares	si	Descortezamientos	no
Chancros	si	Protusiones	si
Daños albura	no	Hongos	no
Pudrición en duramen	si	Madera de reacción	si
Problemas principales	avance de la madera en descomposición crecimiento ahilado de los ejes principales		
Cargas sobre defecto	moderada	Probabilidad de fallo	improbable

Corteza muerta/caída	no	Textura/color anormal en la corteza	no
Ramas codominantes	no	Corteza incluida	no
Fisuras	no	Daños en albura	no
Chancros	si	Protusiones	si
Exudados	no	Daños por Rayos	No
Pudrición duramen	si	Hongos	no
Cavidades			
% Circunferencia	20	Profundidad	15
Inclinación	si	Estrecheces	no
Madera de reacción	si		
Problemas principales	cierta inclinación en dirección a las dianas		
Carga sobre defecto	escasa	Probabilidad de fallo	improbable

Cuello enterrado	si	Anillado	no
Muertos	no	Pudrición	no
Hongos	no	Exudaciones	no
Cavidades (% Circunferencia)	no	Fisuras	no
Cortes			
Si/No	no	Distancia desde el tronco	o
Elevación de la raíz	no	Debilidad del suelo	no
Madera de reacción	no		
Problemas principales	Cuello enterrado en el pavimento compactado		
Carga sobre defecto	escasa	Probabilidad de fallo	improbable

PROPUESTAS DE ACTUACIÓN
<p>Para reducir o acotar dicho riesgo, se debería reducir el efecto palanca de las ramas ahiladas, para evitar roturas por exceso de peso.</p> <p>Este proceso debe de realizarse en un periodo de dos o tres años, reduciendo mediante labores de poda las ramas ahiladas de forma gradual. Evitando así que salgan de los límites del parque, y reduciendo en más de un 50% las dianas y los riesgos asociados a estas.</p> <p>Por otra parte, se debe levantar el pavimento, airearle en la medida de los posible, sin dañar las raíces y proporciona una cubierta de materia orgánica, para favorecer la respiración de las raíces a través del suelo (por ejemplo, con la maquina air spair).</p> <p>Además, se puede aprovechar para bajar algo la cota del suelo, ya que aparece enterrado el tronco. También se debe realizar de forma muy gradual, ya que si no puede provocar el vuelco del ejemplar</p>

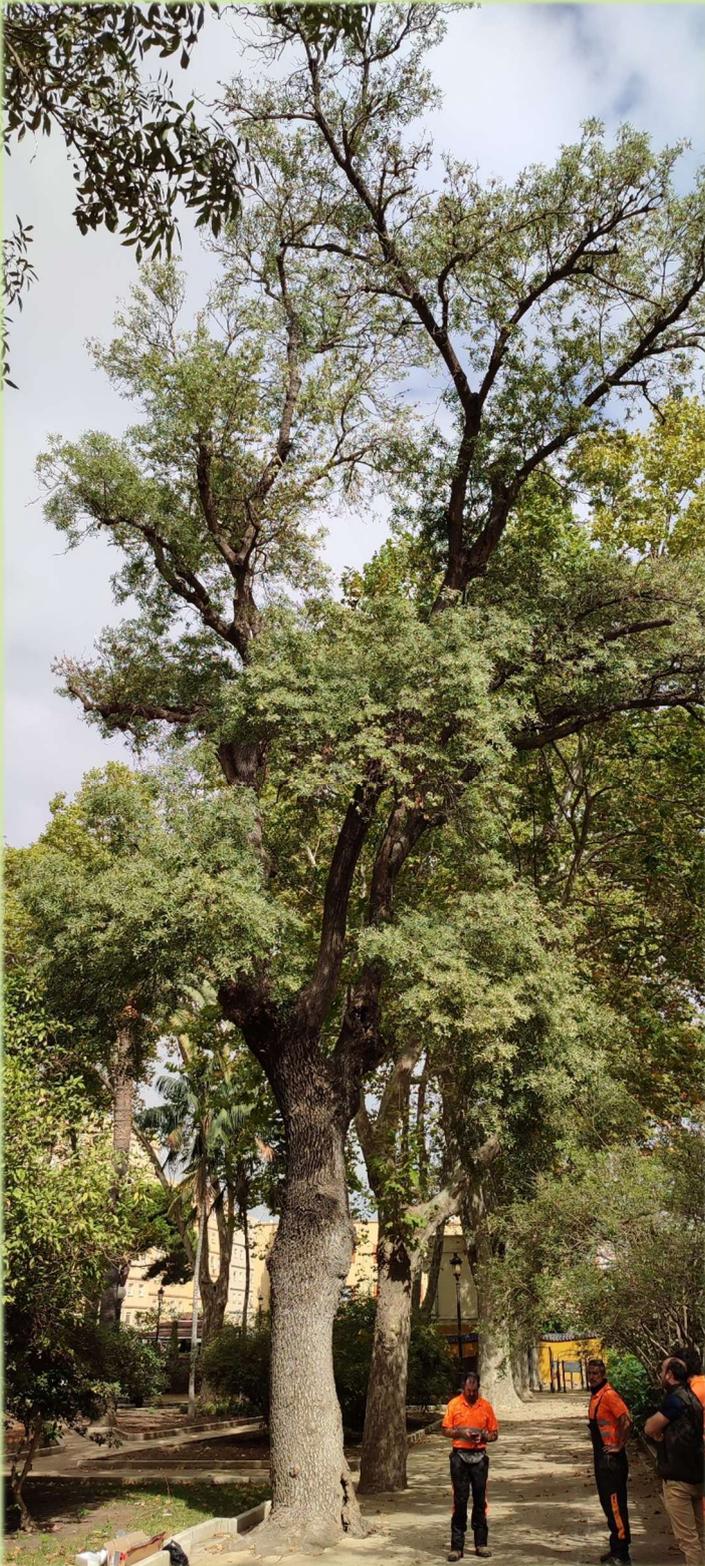
Episodio de atrincheramiento de la copa en *Fraixinus* sp.

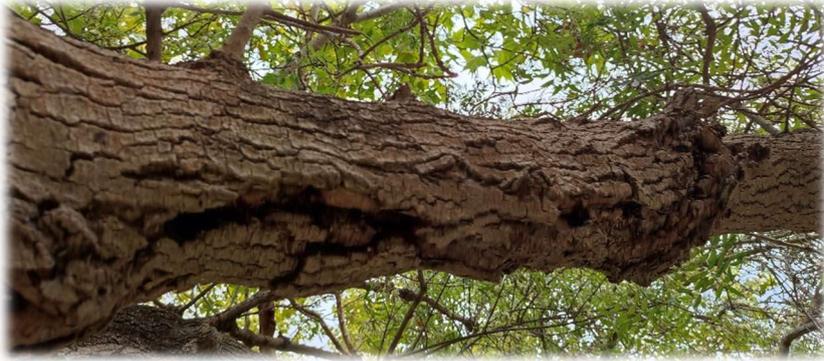
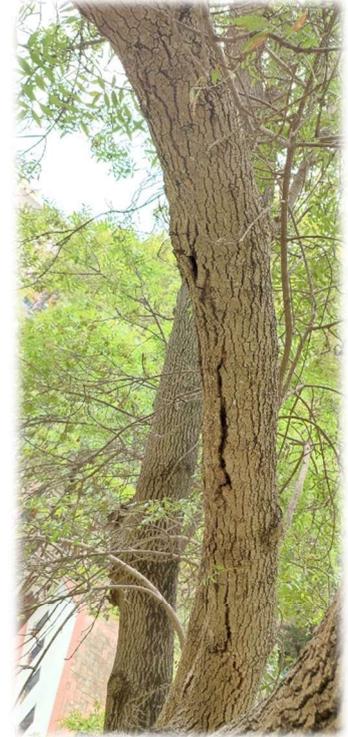
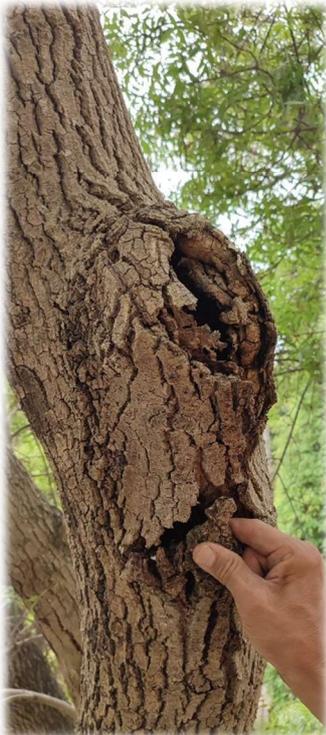
Fotografías de uno de los ejes que van a ser cortados por riesgo de rotura (dianas a la avenida del capitán Ontañón)

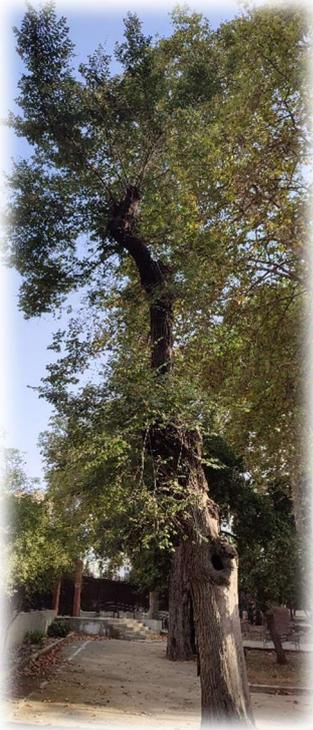
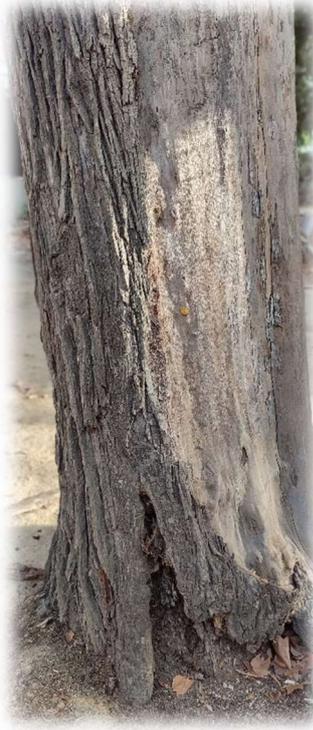
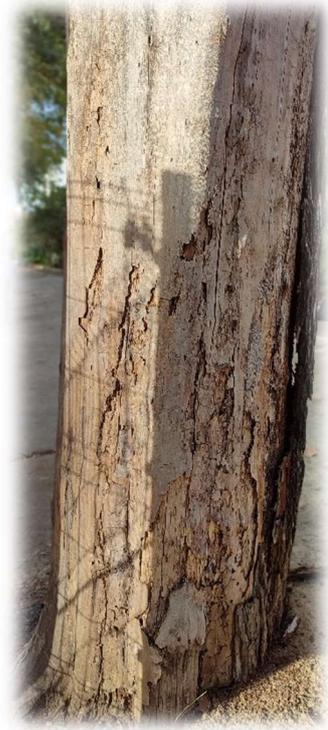
Estado del Ulmus Minor, evaluado con una actuación de tala

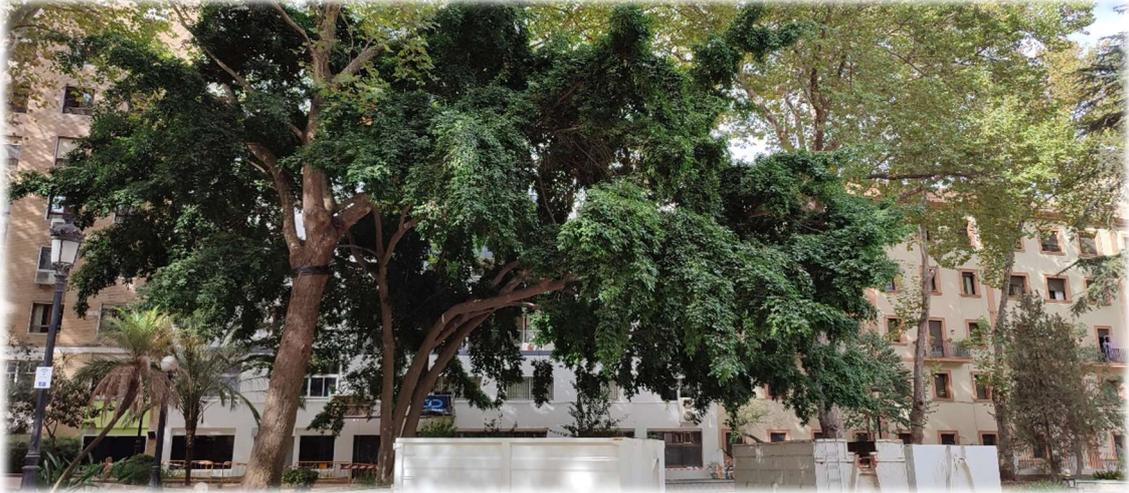
*Cubierta vegetal excesiva que impide en desarrollo de otras especies
(ficus con ramas lateralizadas en busca de la luz)*

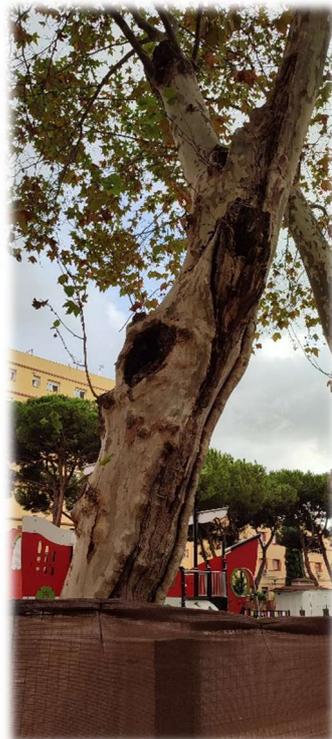
Arbolado de zonas infantiles a gestionar por el nivel de riesgo presente

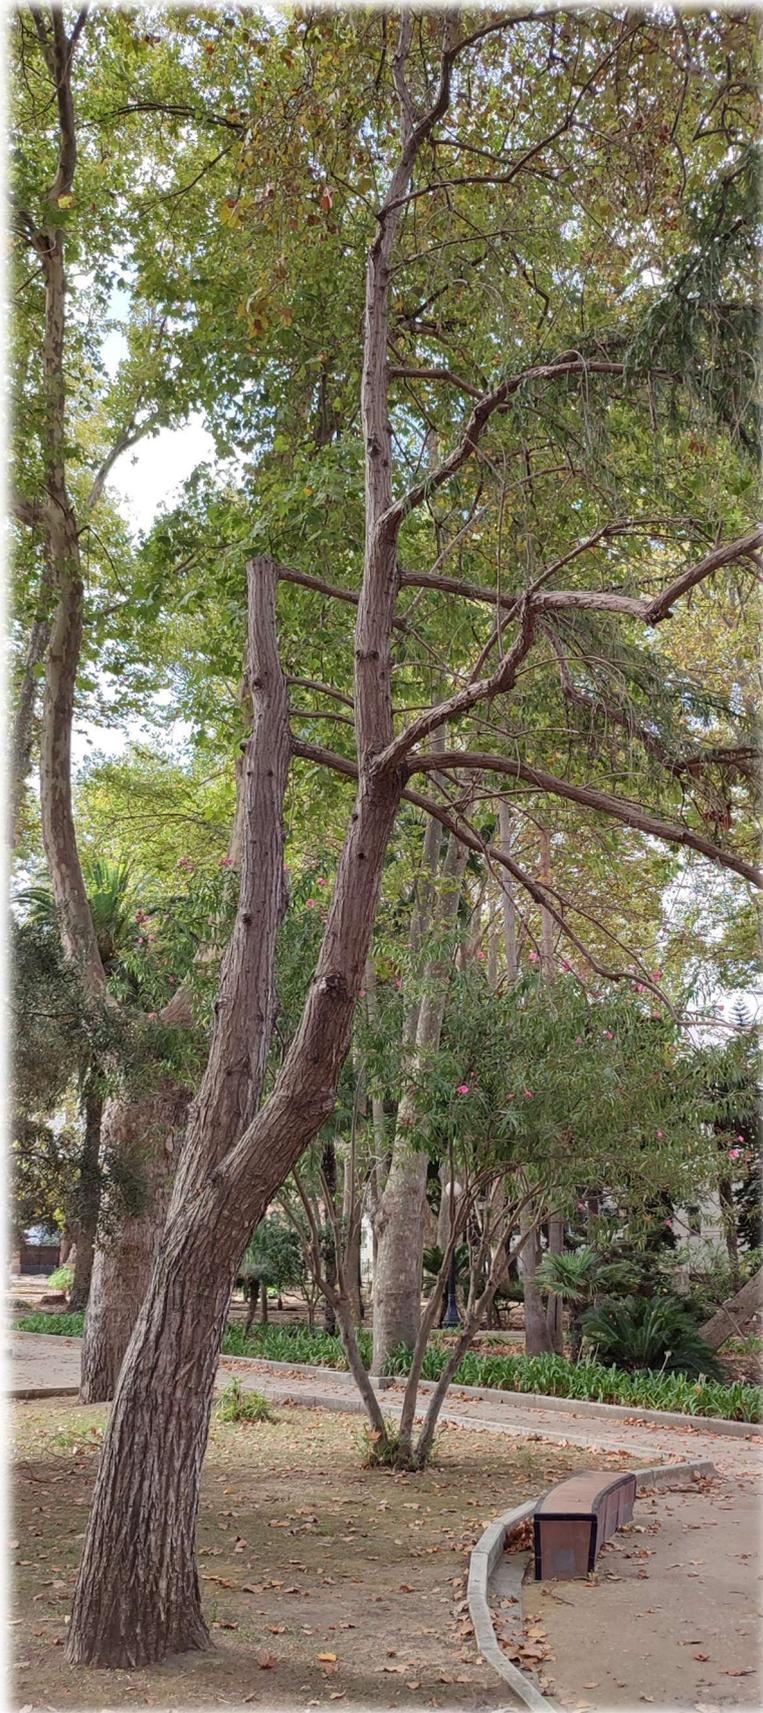
Taxodium para el que solicita la tala.

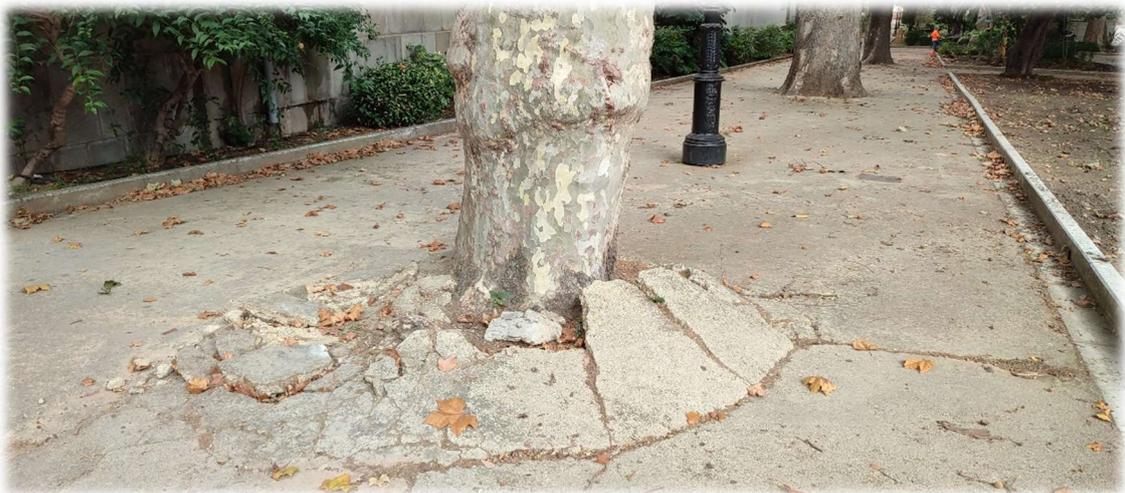
*Suelo compactado que no permite la oxigenación de las raíces.
(se realizan las correspondientes propuestas de medidas correctoras)*

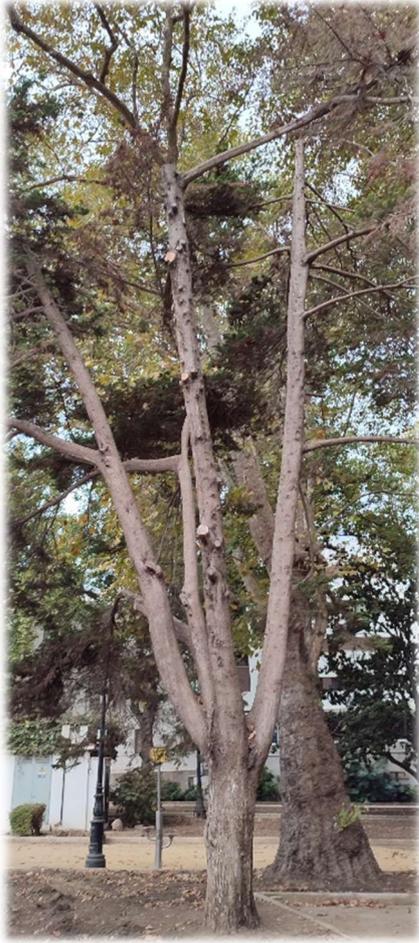
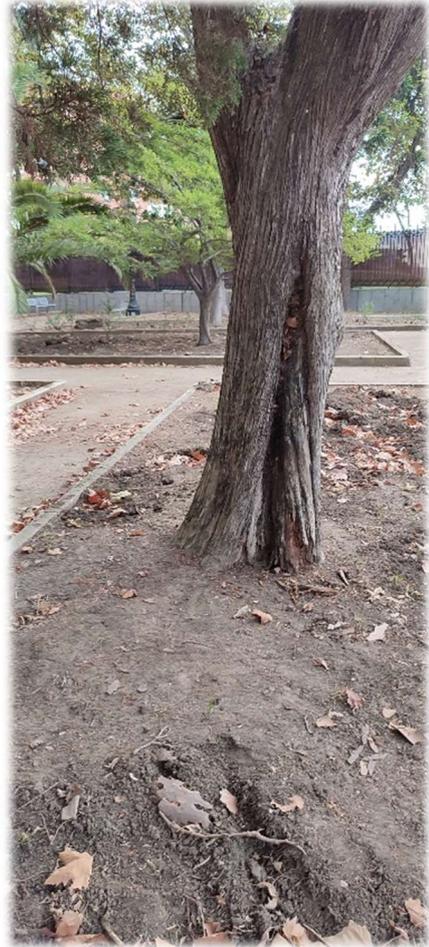
Estado del cupressus sp. Para el que se solicita la tala

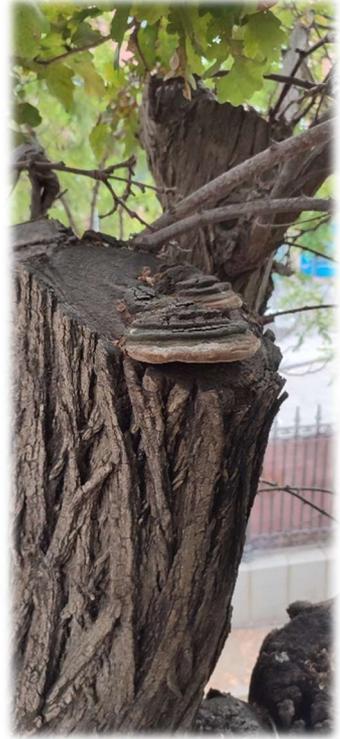
Robinia Pseudoacacia
Propuesta para tala

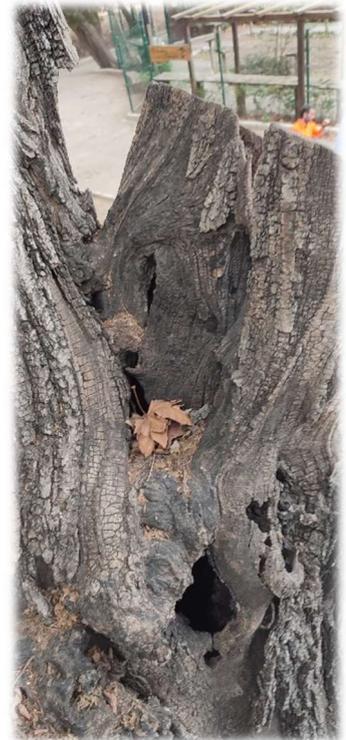
Ulmus minor
Propuesto para tala

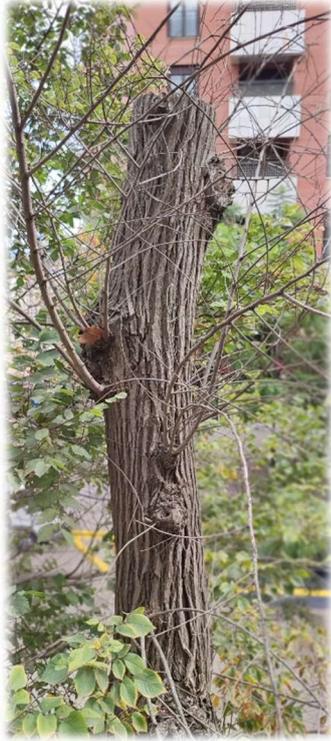
Ulmus minor
Propuesto de tala
