Catálogo  
de Conjunto,  
Elementos, Sitios  
y  
Bienes de  
Especial  
Protección

### I. EL CATÁLOGO EN EL PLAN GENERAL

## 2. UN CATÁLOGO DE PROTECCIÓN DE ELEMENTOS PARA LA CIUDAD DE ALGECIRAS

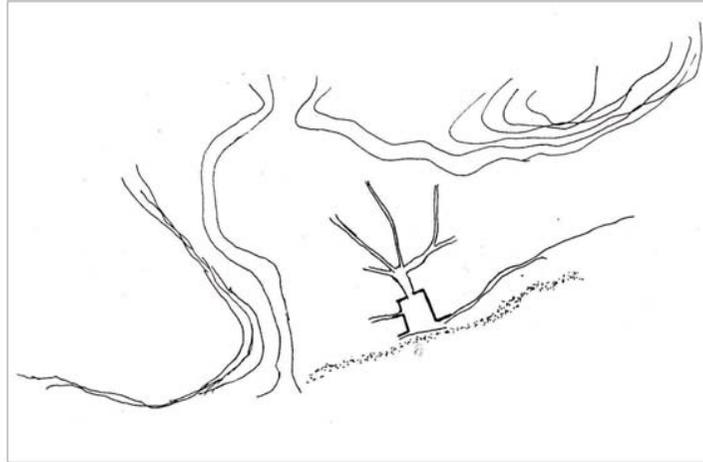
Antiguo recinto de la plaza baja y su relación con el territorio, antes del amurallado

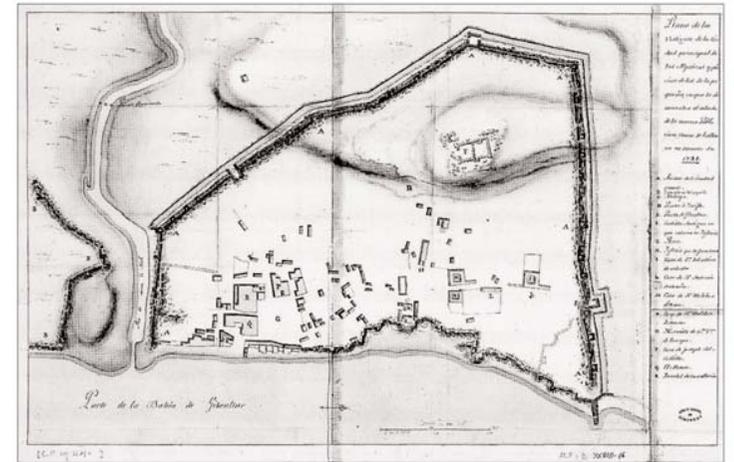
Plano de los "Vestigios de las antiguas Algeiras" 1724

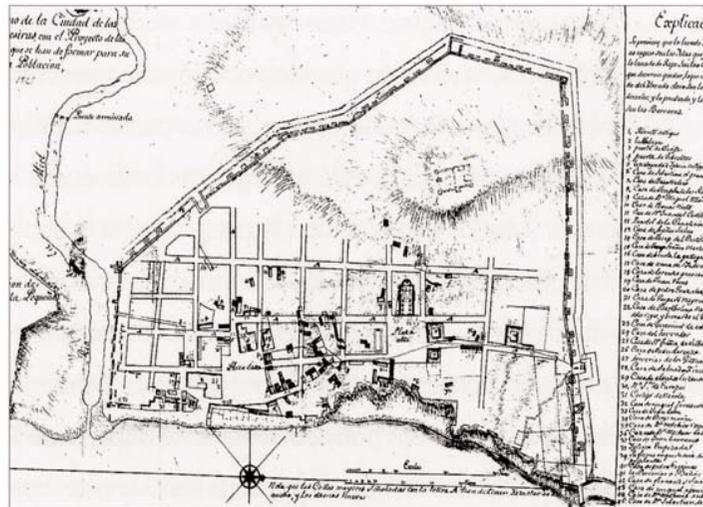
Plano del "Proyecto de las calles" de Algeiras 1724

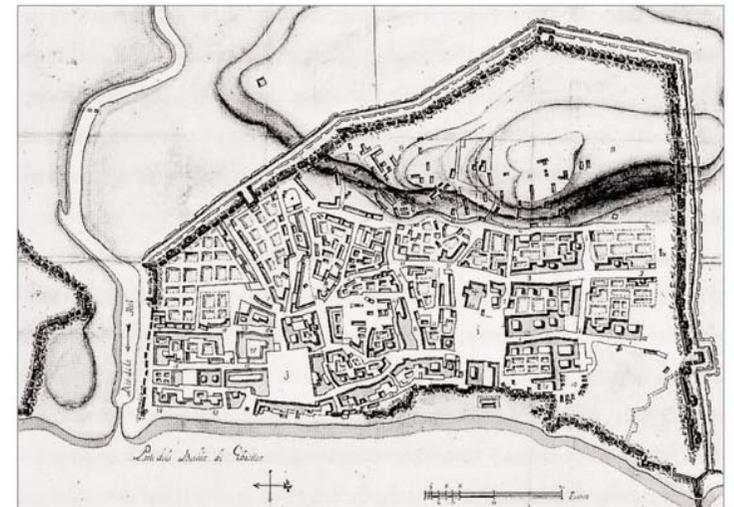
Plano elaborado por Ignacio Salas en 1936

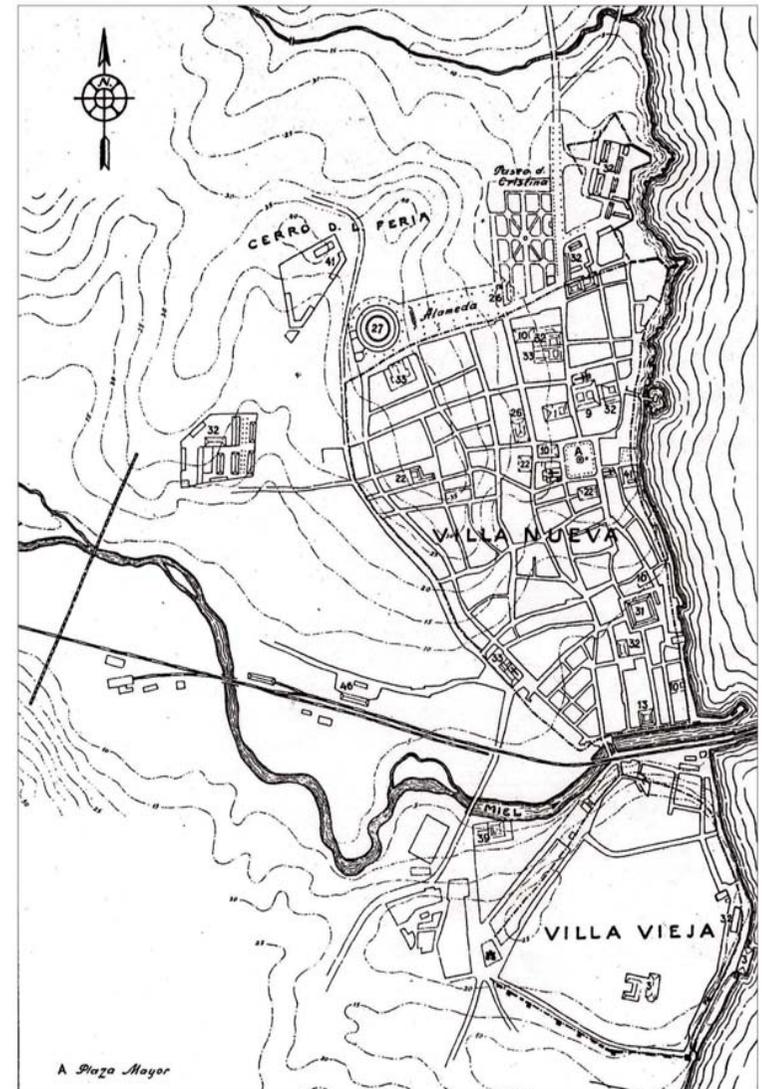
ALGECIRAS 1900

| | V. Templo. |
| | VI. Acueducto. |

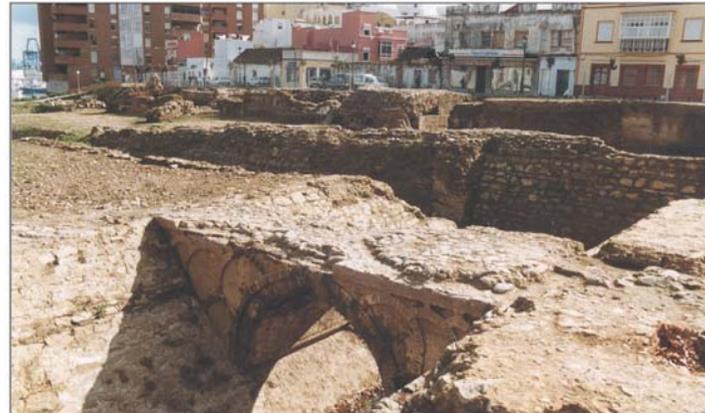
0.01 RESTOS DE LA MURALLA DE LA VILLA NUEVA Y PUERTA DE GIBRALTAR.

**1.- IDENTIFICACIÓN DEL ELEMENTO:**  
 Denominación: Restos de lienzos de la muralla de la Villa nueva o ciudad-campamento meriní y puerta de Gibraltar.  
 Localización geográfica: Prolongación de la avenida de Blas Infante.

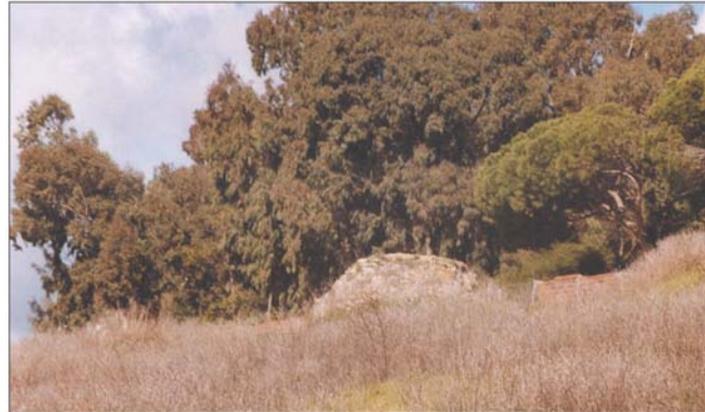
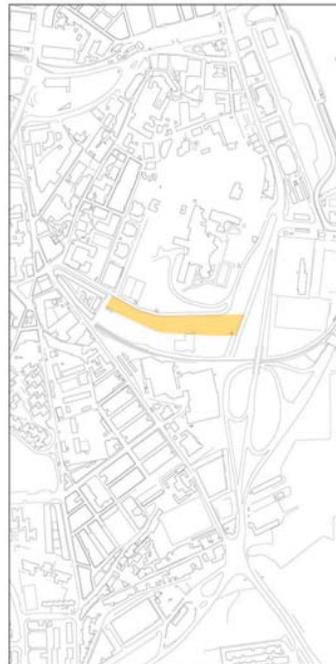
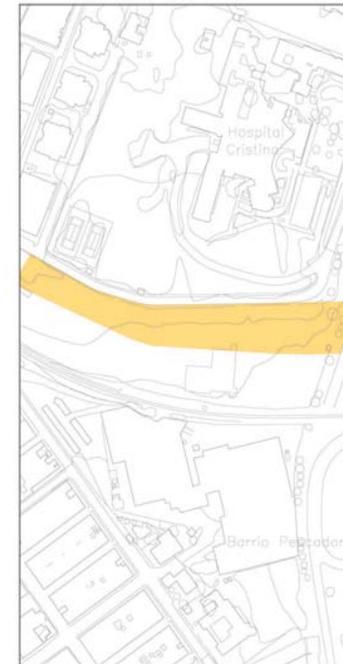
## 0.02 RESTOS DE LA MURALLA DE LA VILLA VIEJA.

**1.- IDENTIFICACIÓN DEL ELEMENTO:**  
Denominación: Restos de las murallas de la Villa Vieja, al sur de la misma. Localización geográfica: Paseo de la Conferencia.

**2.- CONTEXTO:**  
Descripción del entorno: En la ladera sur de la loma en la que se asienta hoy el hotel Cristina y su parque, con cercanas construcciones que se realizan en la actualidad.

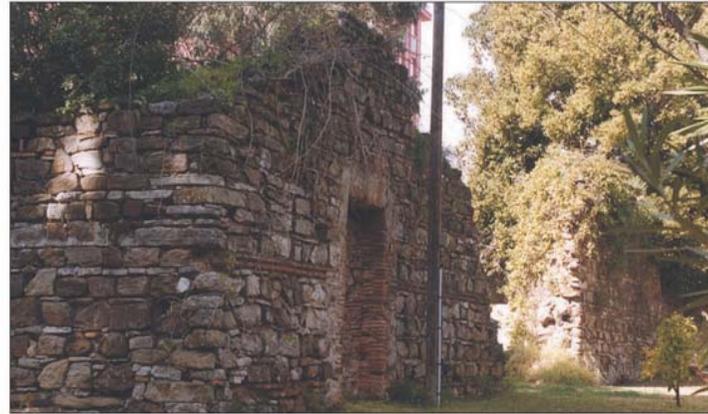
0.03 RESTOS ISLÁMICOS Y DEL SIGLO XIX EN  
LOS JARDINES DEL HOTEL CRISTINA.

- 1.- IDENTIFICACIÓN DEL ELEMENTO:**  
Denominación: Restos islámicos y del siglo XIX.  
Localización geográfica: Jardines del Hotel Cristina.
- 2.- CONTEXTO:**  
Descripción del entorno: Dentro de los jardines del hotel, cerca del aparcamiento.

- 3.- DATOS DEL ELEMENTO:**  
Localización cronológica: Restos islámicos antiguos enterrados y restos de muros de antiguo cuartel del XIX.  
Información bibliográfica y documental: A. Torremocha y A. Sáez: 'Fortificaciones islámicas en la orilla norte del Estrecho'.

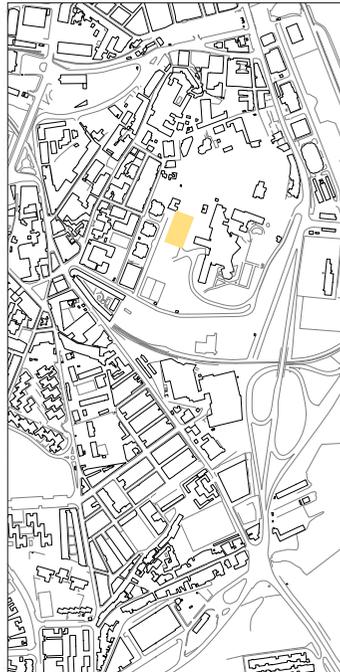
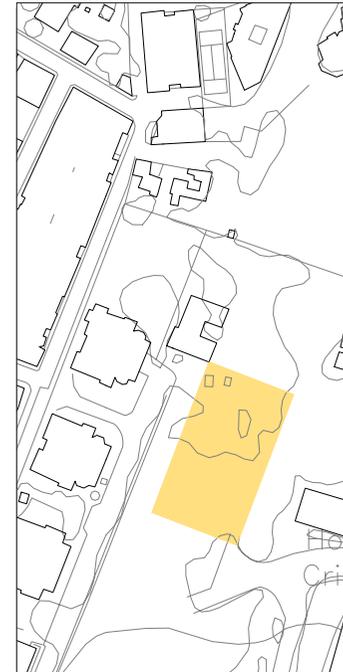
- 5.- INTERVENCIONES POSIBLES SOBRE EL ELEMENTO:**  
Obligadas: Conservación y mantenimiento.  
Permitidas: Exclusivamente las de investigación arqueológica.  
Prohibidas: Cualquier otra actividad de remoción de suelos o construcción en todo el jardín.

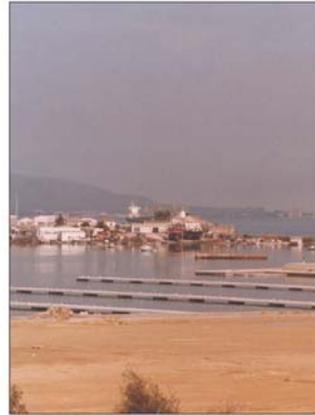
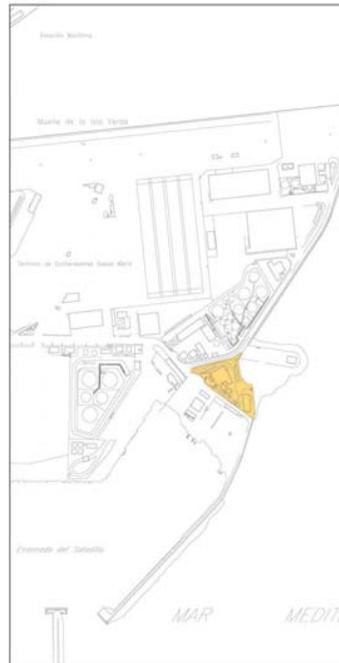
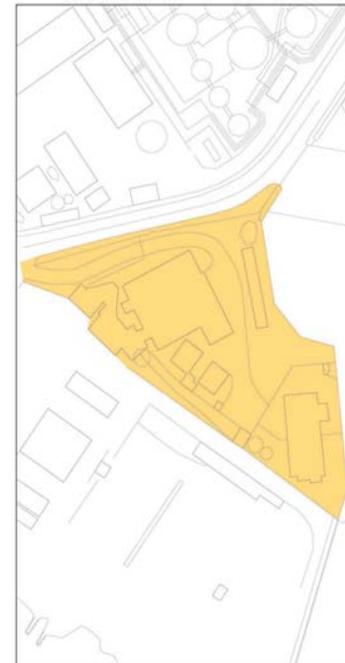
**1.- IDENTIFICACIÓN DEL ELEMENTO:**  
 Denominación: Restos del Fuerte de la Isla Verde.  
 Localización geográfica: La isla Verde, que se encontraba frente al litoral contiguo a la Villa Vieja, está hoy integrada en los rellenos del puerto.

**2.- CONTEXTO:**  
 Descripción del entorno: El contexto lo forman las instalaciones portuarias, con un pequeño astillero naval en sus inmediaciones.

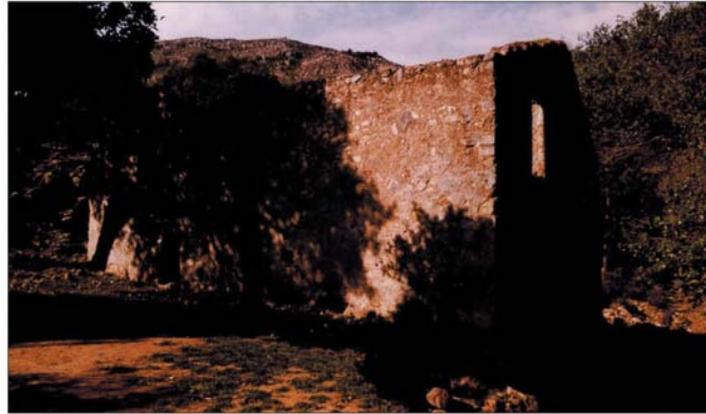
## 0.05 RESTOS DEL MOLINO DE EL ÁGUILA.

**1.- IDENTIFICACIÓN DEL ELEMENTO:**  
 Denominación: Restos del molino de "El Águila".  
 Localización geográfica: Curso alto del río de la Miel, cerca de "La Chorrera".

**2.- CONTEXTO:**  
 Descripción del entorno: Se trata de un paraje natural de calidad excepcional.

**5.- INTERVENCIÓNES POSIBLES SOBRE EL ELEMENTO:**  
 Obligadas: Conservación y mantenimiento de la ruina como tal. Limpieza de malezas y escombros.  
 Permitidas: Protección de los bordes superiores de los muros para evitar su deterioro, sin impacto visual. Adecuación paisajística del entorno con elementos blandos sin impacto.  
 Prohibidas: Cualquier operación de construcción o reconstrucción en el edificio o en los alrededores.  
 Recomendadas: Uso como lugar de descanso y contemplación.

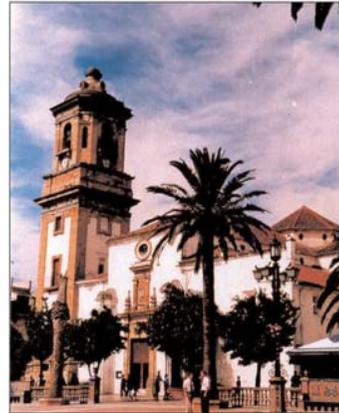
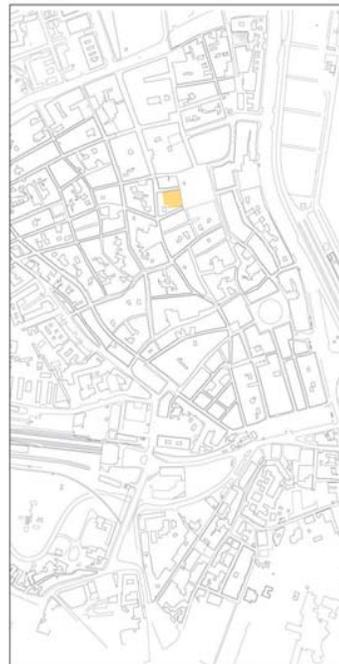
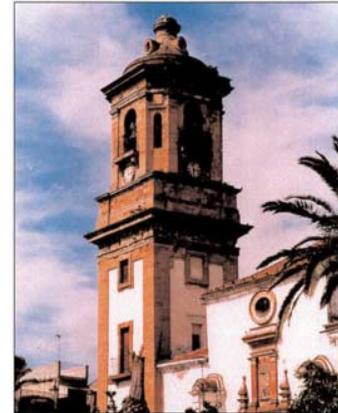
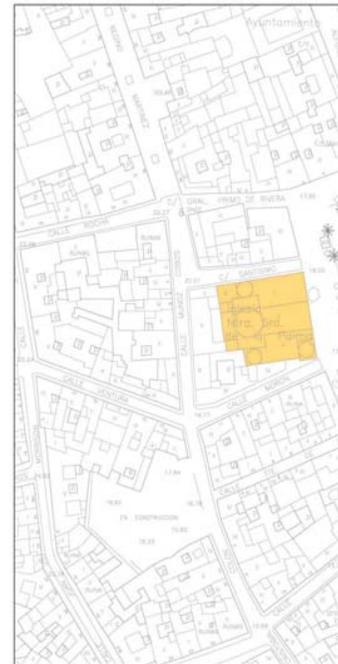
I.01 IGLESIA NTRA. SRA. DE LA PALMA.  
PLAZA ALTA.

Denominación: Iglesia Nuestra Señora de la Palma.  
Localización geográfica: Plaza Alta. Referencia catastral: 981471.

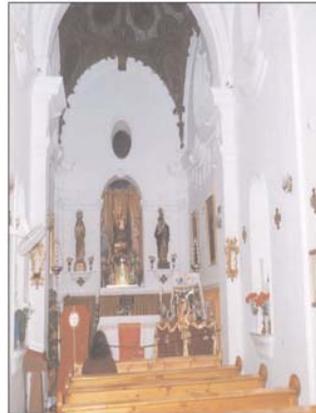
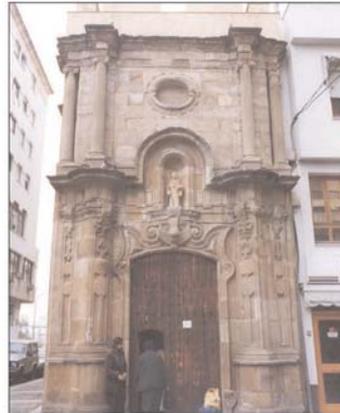
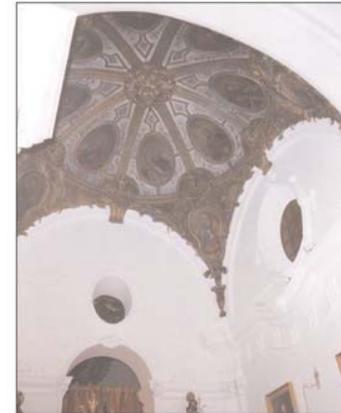
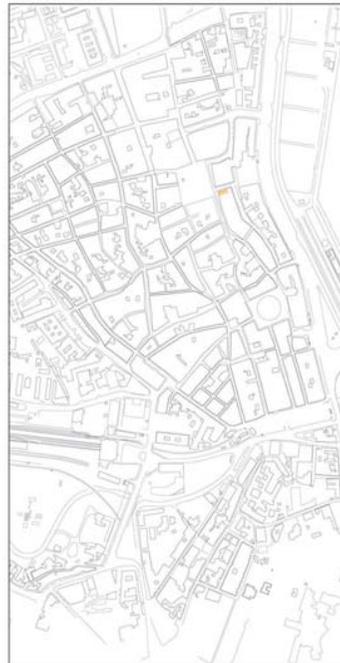
**1.- IDENTIFICACIÓN DEL ELEMENTO:**  
 Denominación: Capilla Nuestra Señora de Europa.  
 Localización geográfica: Plaza Alta s/h.  
 Referencia catastral: 99145-06

**2.- CONTEXTO:**  
 Descripción del entorno: La Plaza Alta, que constituye el enclave principal de la ciudad, fue plaza barroca de gran interés. Actualmente casi toda la edificación perimetral está sustituida por edificaciones actuales de nula calidad y volúmenes excesivos, entre los cuales la Capilla ha perdido su escala.

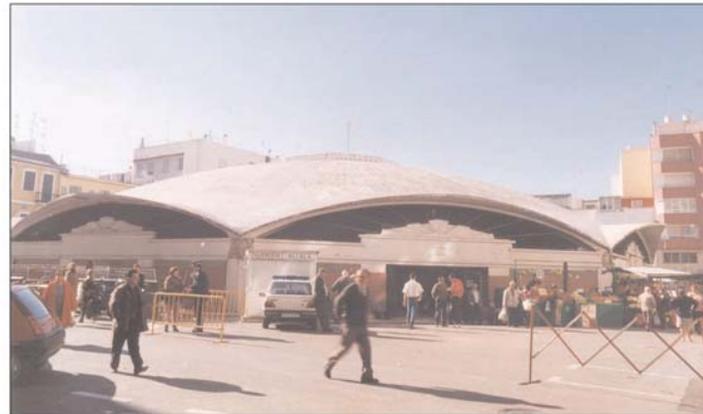
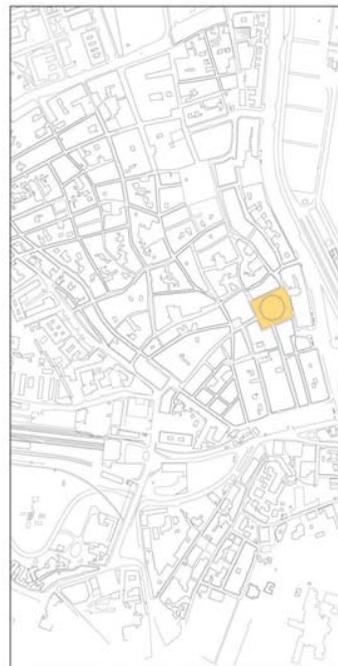
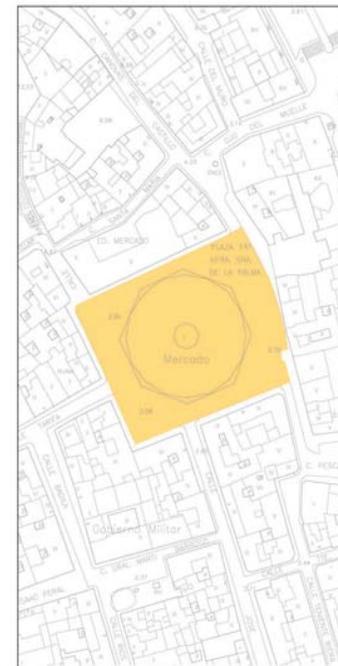
**1. IDENTIFICACIÓN DEL BLENTO.**  
 Denominación: Mercado Torroja. Localización geográfica: Plaza Ntra. Sra. de la Palma n.º, Algeciras (Cádiz).

**2. CONTEXTO.**  
 Descripción del entorno: La plaza de la Palma y alrededores presenta un fuerte grado de sustitución de edificios y degradación de los antiguos y de las cualidades urbanas de la zona. Uso comercial predominante en las plantas bajas. Véase el mercado de plaza Ciudad de Atripos de siglo.

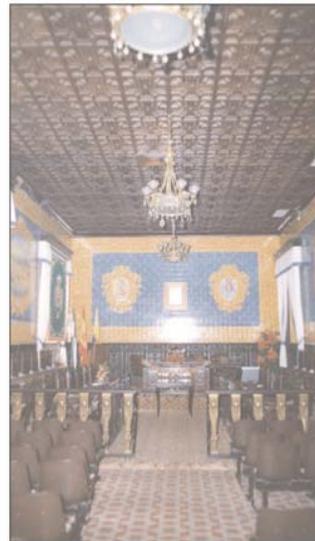
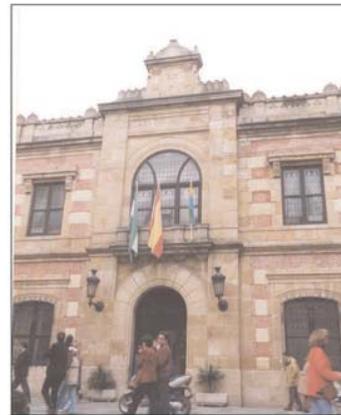
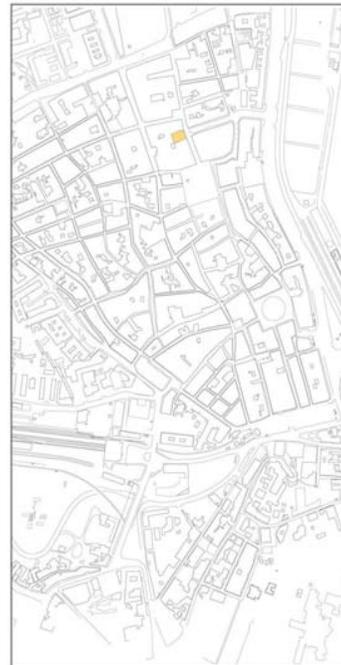
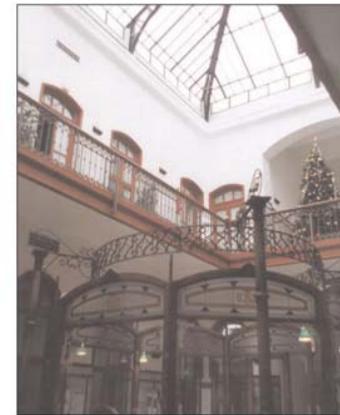
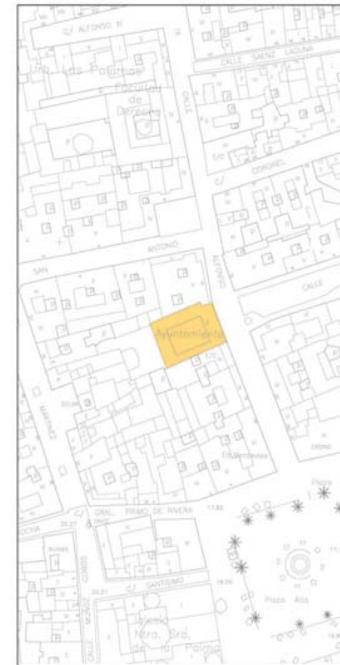
2.01 CASA CONSISTORIAL. C/ALFONSO XI, 12.

**1.- IDENTIFICACIÓN DEL ELEMENTO:**  
 Denominación: Casa consistorial.  
 Localización geográfica: Calle Alfonso XI, 12...  
 Referencia catastral: 98159-02

**2.- CONTEXTO:**  
 Descripción del entorno: Calle de tráfico en zona comercial cercana a la Plaza Alta, con alto grado de sustitución de edificios antiguos.

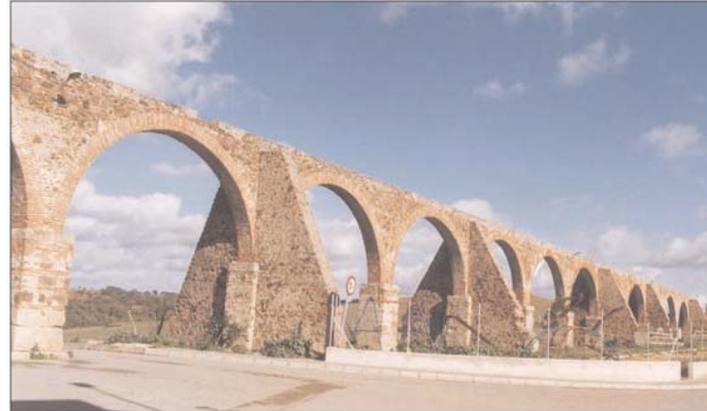
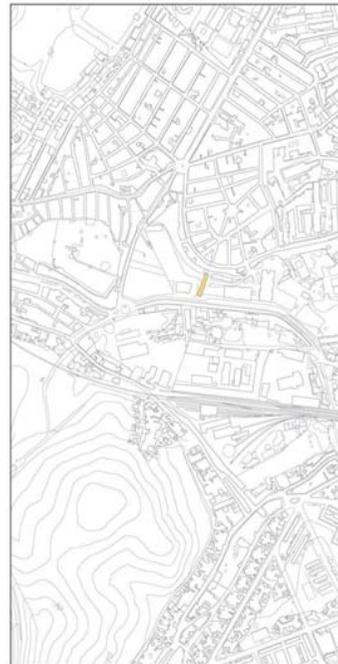
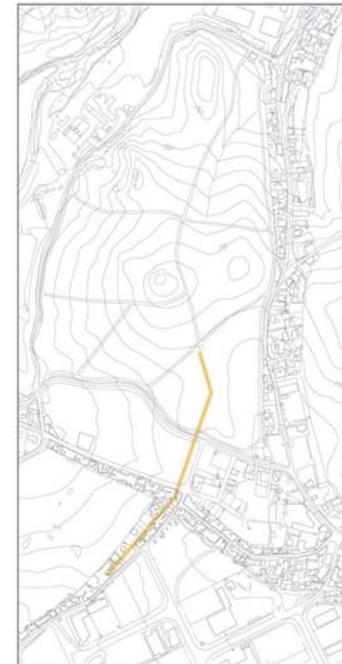
2.02 RESTOS DEL ACUEDUCTO DEL RÍO DE LA MIEL, EN "EL COBRE" Y EN "LOS ARCOS".

**1.- IDENTIFICACIÓN DEL ELEMENTO:**  
 Denominación: Restos del acueducto del río de la Miel.  
 Localización geográfica: Carretera de "El Cobre" y en "La Bajadilla", junto a «Residencial Los Arcos».  
 Referencia catastral:

**2.- CONTEXTO:**  
 Descripción del entorno: En su largo trazado recorría zonas periféricas de Algeciras, desde la actual barriada "El Cobre", atravesando el río de la Miel y la zona ferroviaria, hasta el interior de la ciudad. Hoy estas zonas están ocupadas por las barriadas periféricas.

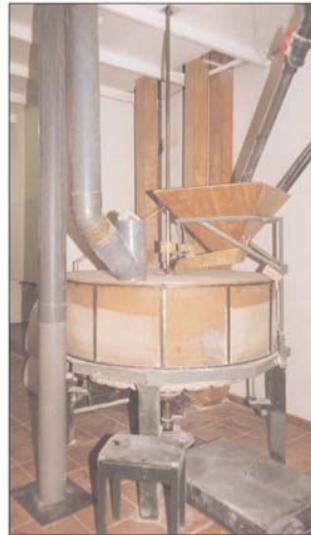
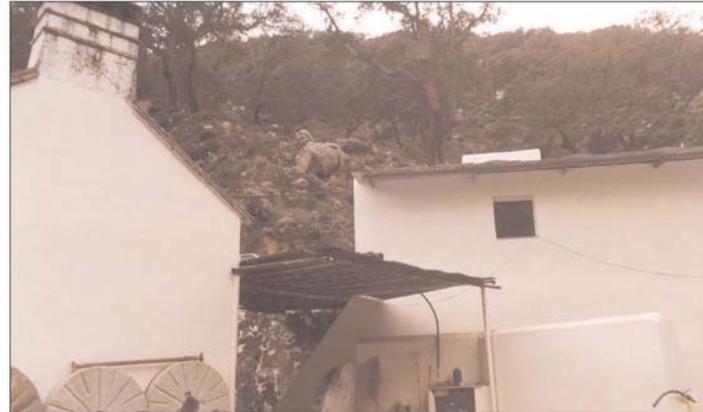
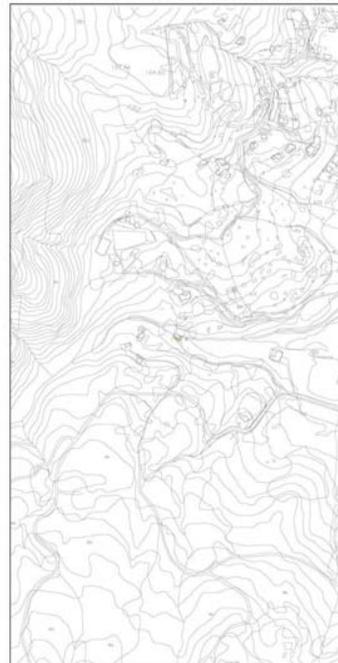
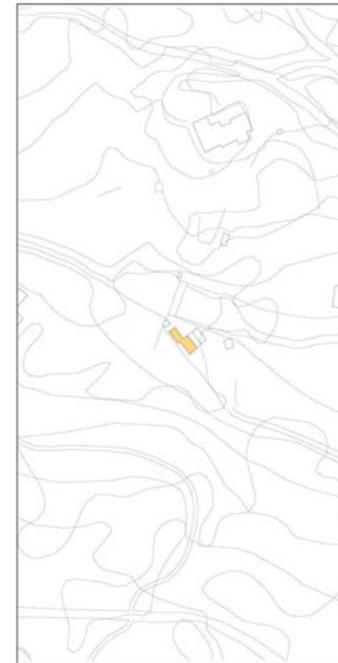
2.03 MOLINO DE ESCALONA , EN EL RÍO DE LA MIEL.

**1.- IDENTIFICACIÓN DEL ELEMENTO:**  
 Denominación: Molino de Escalona.  
 Localización geográfica: Curso alto del río de la Miel, cerca de "El Cobre".

**2.- CONTEXTO:**  
 Descripción del entorno: Se trata de un paraje natural excepcional, junto al puente.

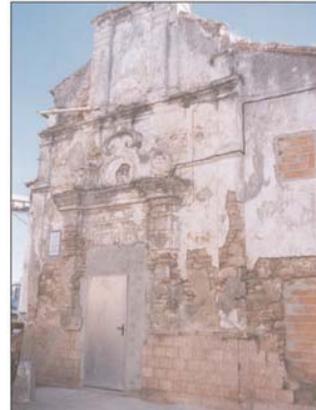
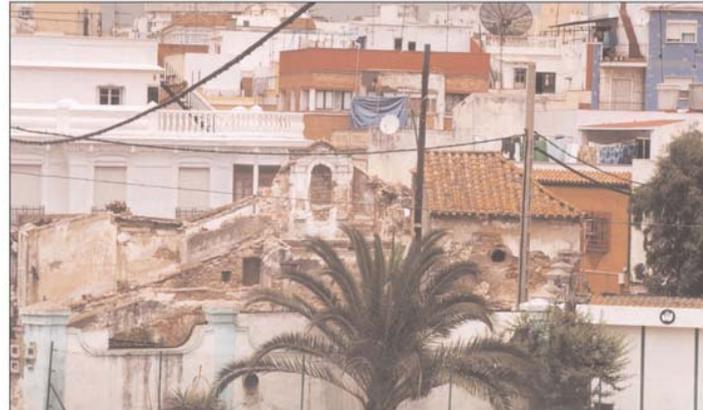
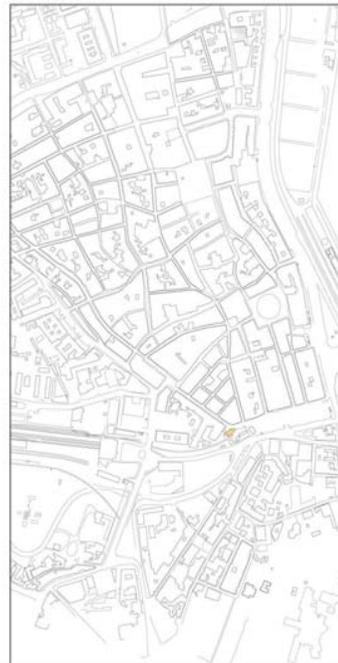
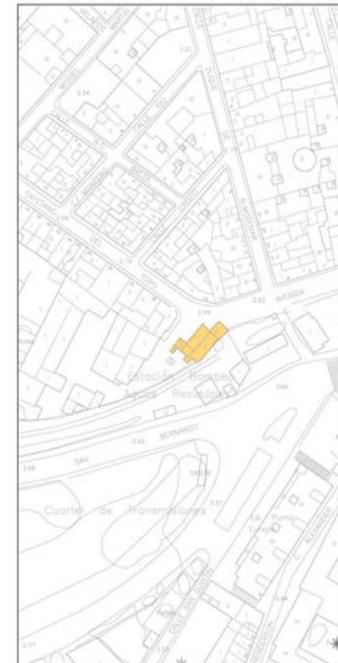
2.04 CAPILLA DE LA ALAMEDA. CALLE CAYETANO DEL TORO, 40.

**1.- IDENTIFICACIÓN DEL ELEMENTO:**  
 Denominación: Capilla del Santo Cristo de la Alameda.  
 Localización geográfica: Cl. Cayetano del Toro 40 (Alameda).  
 Referencia catastral: 98106-23

**2.- CONTEXTO:**  
 Descripción del entorno: La Capilla se encuentra situada en el borde del casco antiguo, junto al río de la Miel, hoy cubierto. La zona se encuentra muy degradada, dedicada a aparcamiento. Da frente a la calle Alameda o Cayetano del Toro, vía que une la plaza de la Caridad (antigua entrada al casco) con la ribera del río.

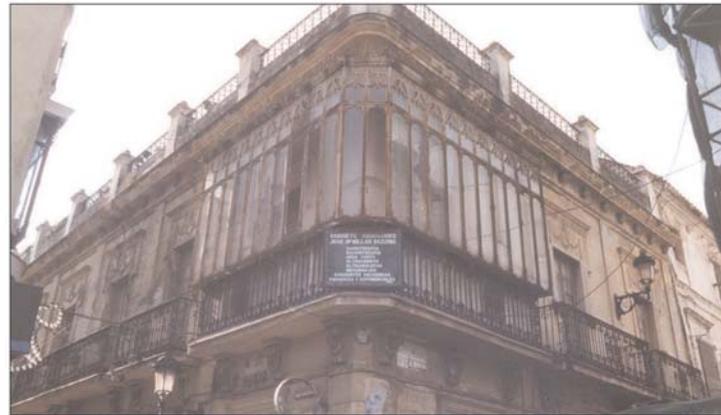
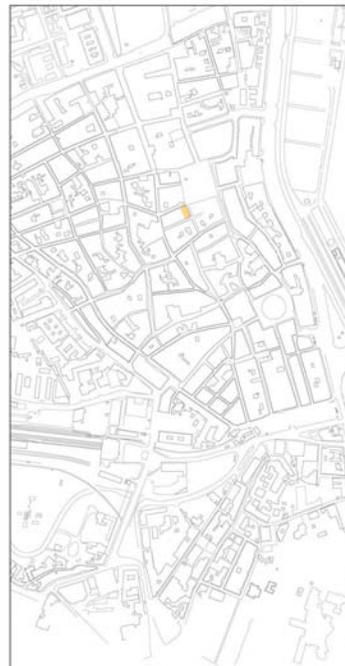
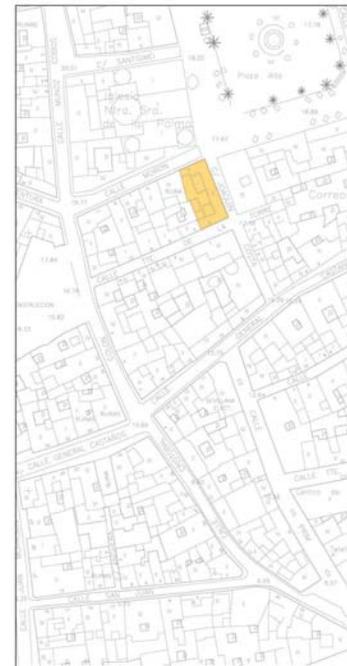
2.05 CASA C/ VENTURA MORÓN, 1 Y C/ TTE. G DE LA TORRE, 2.

**1.- IDENTIFICACIÓN DEL ELEMENTO:**  
 Denominación: Casa.  
 Localización geográfica: C. Ventura Morón 1 y Ci. Tte. García de la Torre 2.  
 Referencia catastral: 98146-01.

**2.- CONTEXTO:**  
 Descripción del entorno: La plaza Alta, que se configuró como plaza barroca en el XVIII, ha perdido hoy día todos sus valores al haberse sustituido la mayor parte de la edificación tradicional por edificios de mala arquitectura y volúmenes excesivos. Las calles a las que da fachada el edificio son comerciales de tráfico peatonal importante.

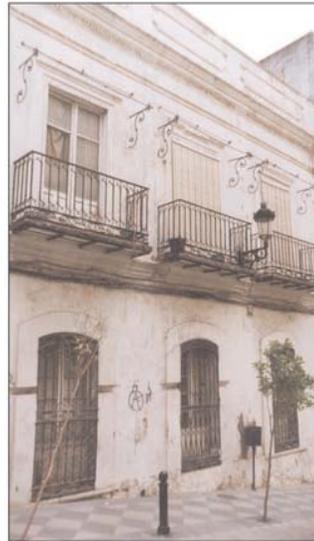
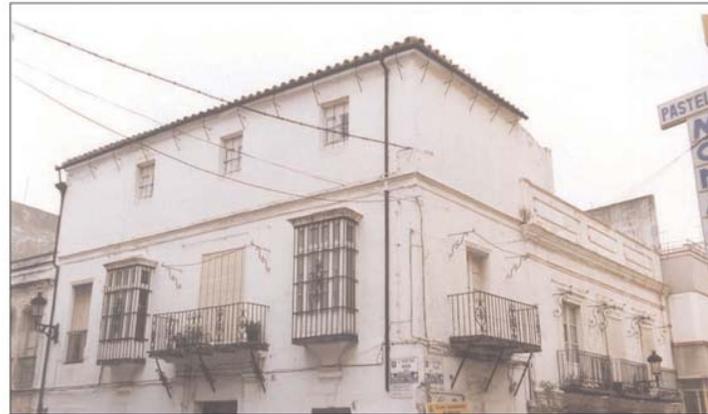
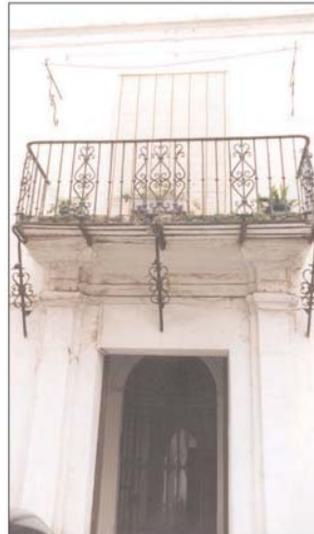
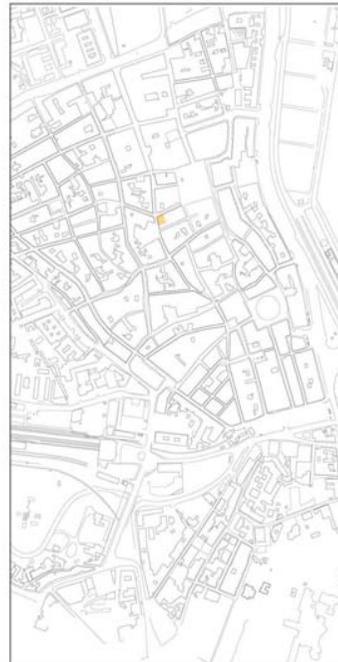
2.06 CASA C/ VENTURA MORÓN, 11, ESQº A C/CRISTÓBAL COLÓN.

**1.- IDENTIFICACIÓN DEL ELEMENTO:**  
 Denominación: Casa  
 Localización geográfica: C/ Ventura Morón 11 esq. A C/ Cristóbal Colón. Referencia catastral: 98146-07

**2.- CONTEXTO:**  
 Descripción del entorno: Calle no muy alterada por las nuevas edificaciones. Cercanía a la iglesia de la Palma y a la plaza Alta.

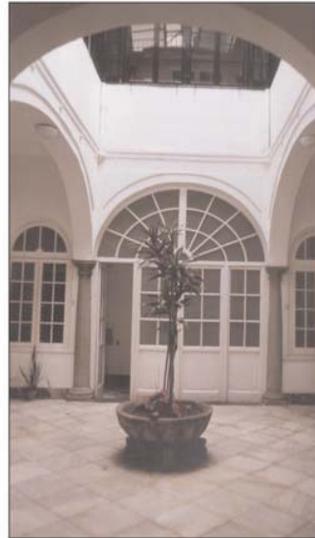
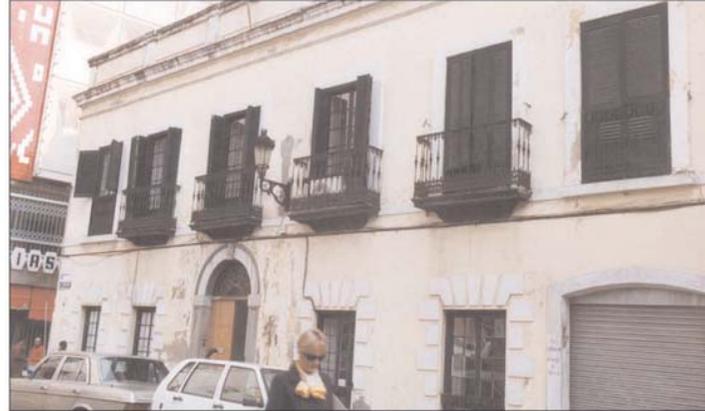
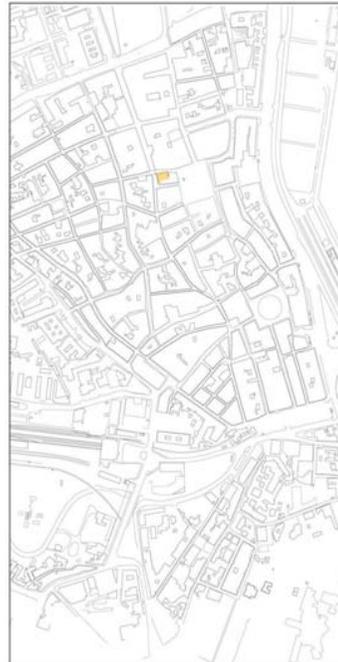
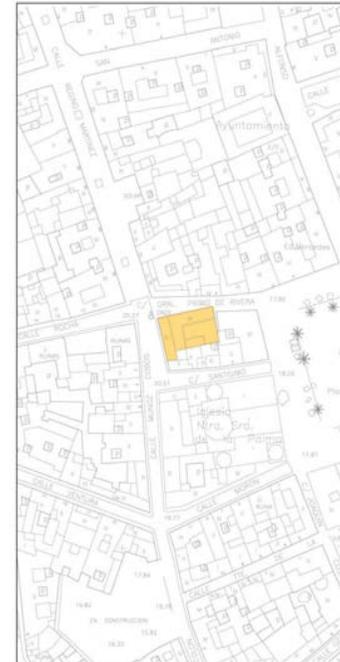
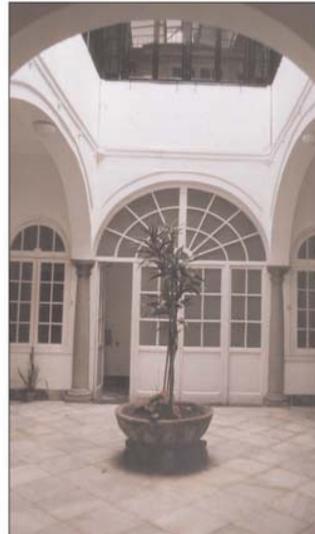
2.07 CASA C/MUÑOZ COBOS, 1:

**1.- IDENTIFICACIÓN DEL ELEMENTO:**  
 Denominación: Casa de la Comandancia de Ingenieros.  
 Localización geográfica: C/ Muñoz Cobos 1  
 Referencia catastral: 98141-01.

**3.- DATOS DEL ELEMENTO:**  
 Localización cronológica: Mitad del XIX. Puede ser un edificio más antiguo reformado.  
 Autor: Desconocido.  
 Usos actuales: Administrativo, S.I.P.S.  
 Usos originales: Comandancia de Ingenieros.  
 Régimen jurídico y de propiedad: MO Defensa.  
 Descripción tipológica y formal: Edificio de dos plantas en esquina, con pago noble central.  
 Sistema constructivo y materiales: Muros de carga y azotea.  
 Ornamentales: Fachadas de factura tardoneoclásica, con recercados de huecos almohadillados en planta baja. Patio de columnas de mármol y arcos, cristalerías antiguas de madera, montera acristalada. Estilo o corriente arquitectónica: Tardoneoclásico.  
 Modificaciones sufridas: Puerta de garaje.  
 Estado de conservación: Bueno. En uso.  
 Información bibliográfica y documental: No se conoce.

**4.- VALORACIÓN DEL ELEMENTO:**  
 Individual: Es un edificio noble y singular. Su patio no es común en la ciudad.  
 En el conjunto: Rodeado de edificios modernos anodinos, pertenece a la escasa colección de edificios del XIX que se conservan.  
 Clasificación: Grado 2.

**5.- INTERVENCIONES POSIBLES SOBRE EL ELEMENTO:**  
 Obligadas: Conservación y mantenimiento.  
 Permitidas: Rehabilitación, modernización y acondicionamiento de interiores.  
 Prohibidas: Eliminación de elementos antiguos no obsoletos.  
 Recomendadas: Reconstrucción del hueco ocupado por la puerta del garaje.

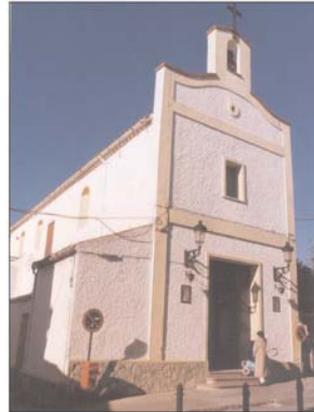
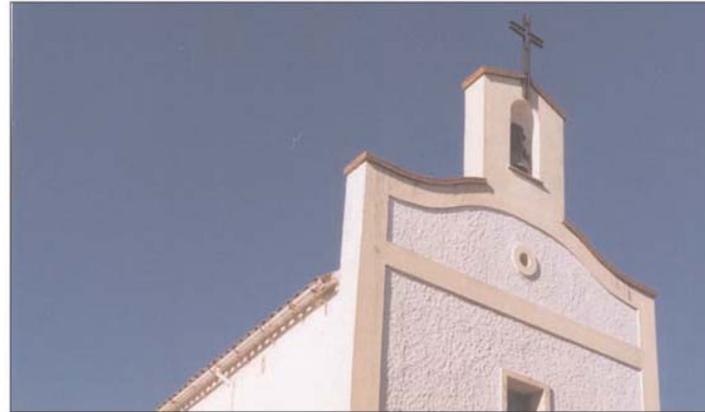
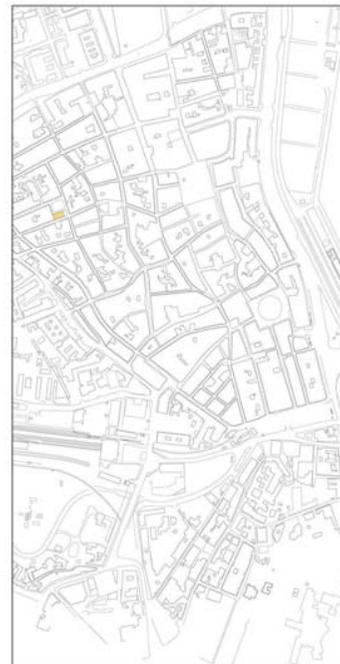
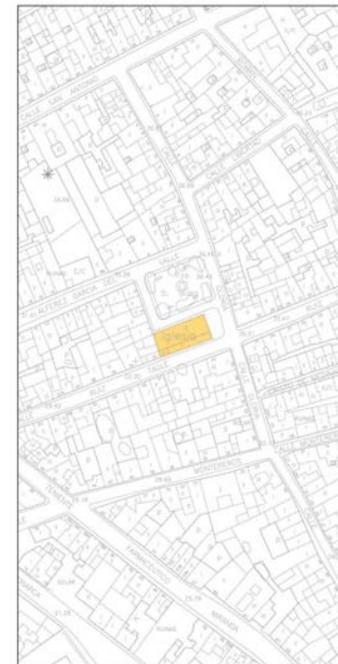
2.08 IGLESIA DE SAN ISIDRO PL/ SAN ISIDORO:

**1.- IDENTIFICACIÓN DEL ELEMENTO:**  
 Denominación: Iglesia de San Isidro  
 Localización geográfica: Plaza de San Isidro.  
 Referencia catastral:

**3.- DATOS DEL ELEMENTO:**  
 Localización cronológica: Se comenzó la iglesia en 1787, con aportaciones de los vecinos de la zona, llamada «Matagorda», del Ayuntamiento y del Obispado. Se comienza la construcción sobre un local anterior de los frailes mercedarios. En 1820 se paralizan las obras y se dedica a almacén. Posteriormente se usa como escuela. En 1934 se localiza allí la tercera parroquia de Algeciras.  
 Autor: Desconocido.  
 Usos actuales: Culto católico y sede de la Cofradía del Cristo de Medinaeeli. Usos originales: Los citados.  
 Régimen jurídico y de propiedad:  
 Descripción tipológica y formal: Edificio casi exento, adosado por su fondo, con una crujía principal y otra paralela de menor entidad. La iglesia se dispone en planta baja, y en la superior los locales de la cofradía. Espadaña en la fachada y contrafuertes laterales.  
 Sistema constructivo y materiales: Muros de mampostería, cubierta inclinada a dos aguas de teja árabe.

**4.- VALORACIÓN DEL ELEMENTO:**  
 Individual: Si el edificio tuvo alguna vez interés artístico, hoy carece de él por completo. Su interés es solo histórico y sentimental.  
 En el conjunto: Es el centro del barrio, presidiendo la plaza.  
 Clasificación: Grado 2.

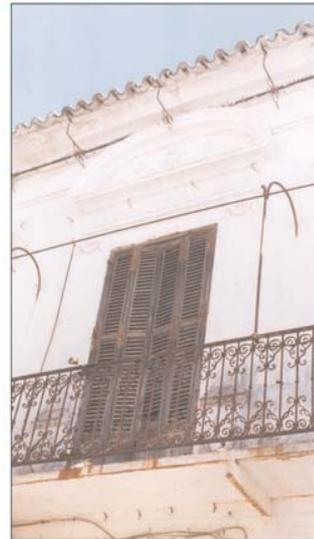
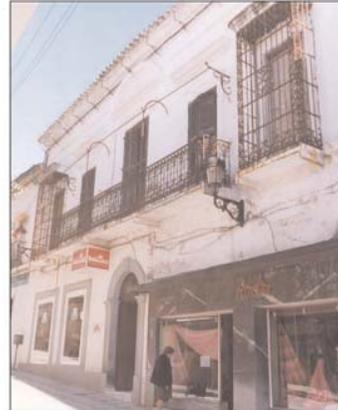
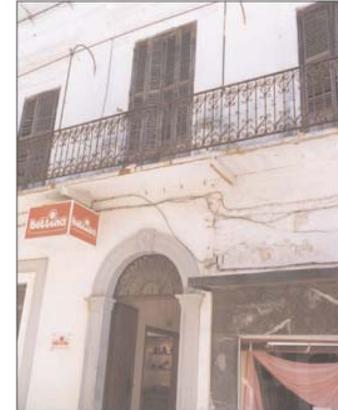
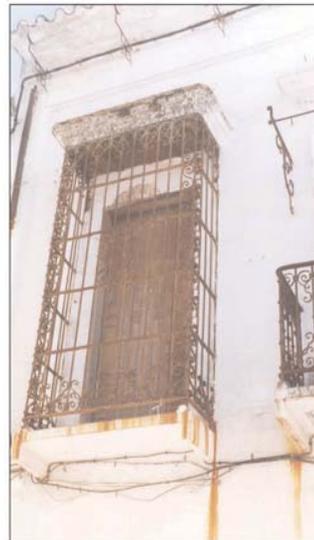
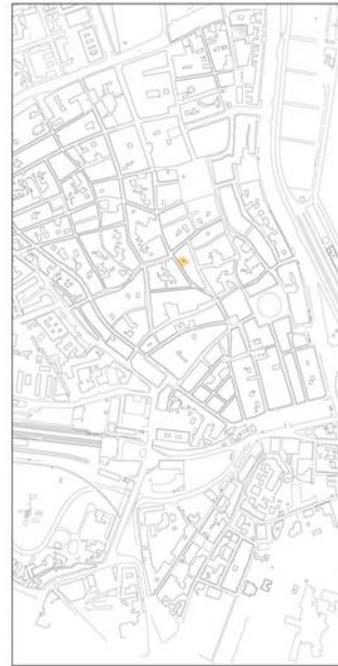
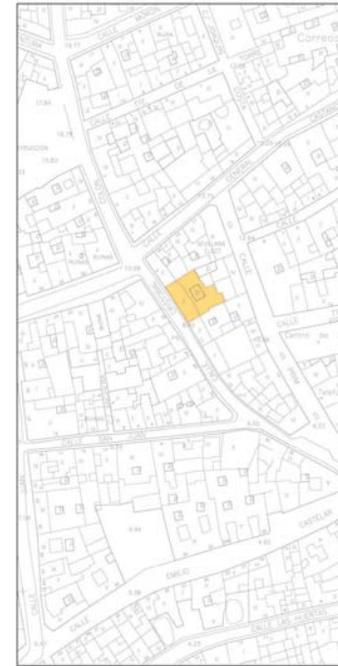
2.09 CASA DEL CONSULADO C/ CRISTÓBAL COLÓN:

Denominación: Casa del Consulado.  
Localización geográfica: C/ Cristóbal Colón 11  
Referencia catastral: 98135-12

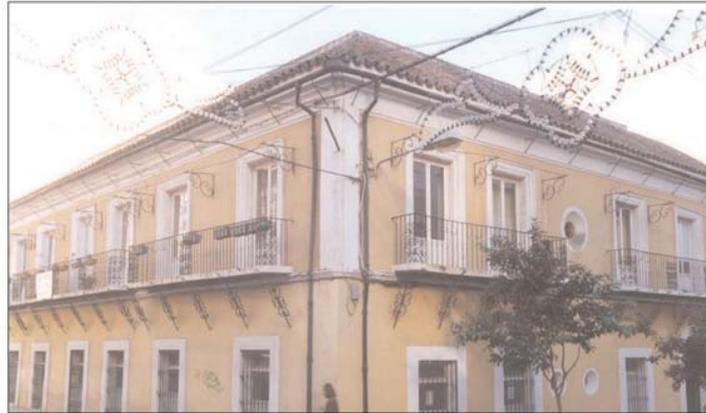
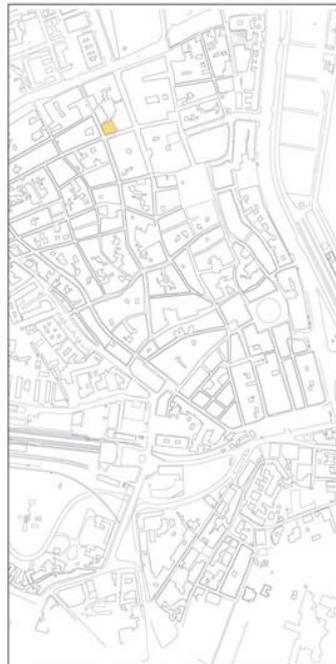
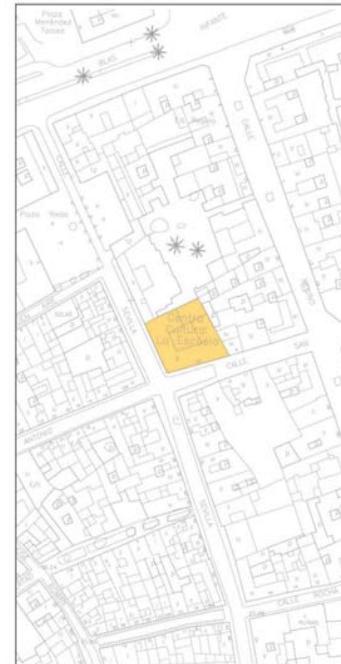
2.10 CENTRO CULTURAL LA ESCUELA  
C/SAN ANTONIO, 10.

**1.- IDENTIFICACIÓN DEL ELEMENTO:**  
Denominación: Centro Cultural La Escuela.  
Localización geográfica: Cl. S. Antonio 10 esqu. Cl. Sevilla  
Referencia catastral: 97167-09

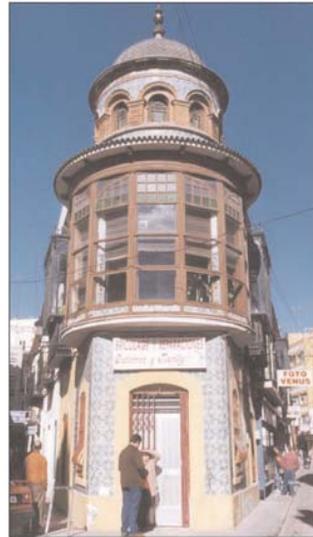
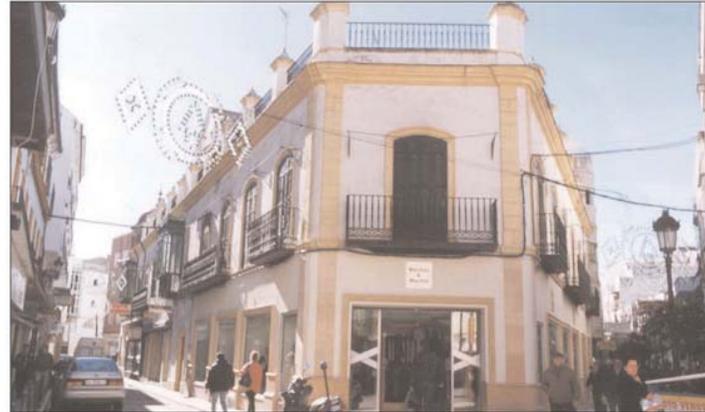
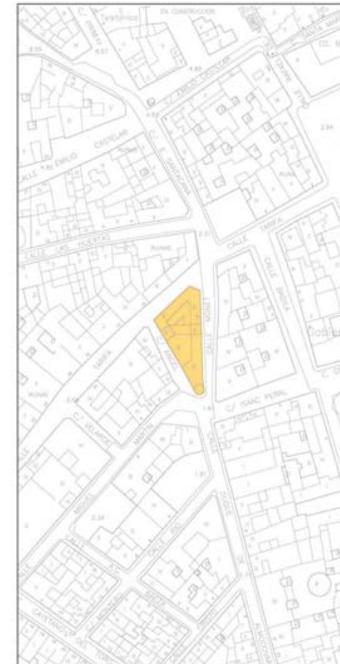
2.11 CASA C/MONET, 2.

**1.- IDENTIFICACIÓN DEL ELEMENTO:**  
 Denominación: Casa del Estanco.  
 Localización geográfica: Cl. Monet 2.  
 Referencia catastral: 911 MI

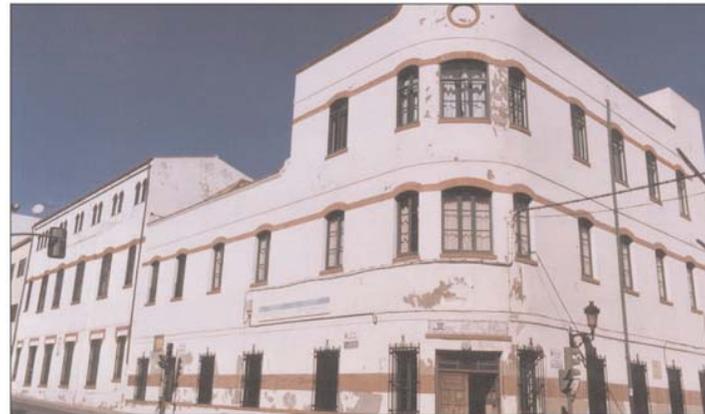
2.12 ANTIGUO HOSPITAL E IGLESIA DEL CORPUS CHRISTI, CASA DE CULTURA C/ TTE. MIRANDA S/N Y PL./SAN JUAN DE LIMA.

**1.- IDENTIFICACIÓN DEL ELEMENTO:**  
 Denominación: Casa de Cultura e Iglesia del Corpus Christi.  
 Localización geográfica: C/ Tte. Miranda s/n y Plz. Juan de Lima.  
 Referencia catastral: 971115-02 y 03.

**2.- CONTEXTO:**  
 Descripción del entorno: Situado sobre la antigua puerta de Tárra, presidiendo la plaza de la Caridad, punto de llegada y entrada a la ciudad antigua, era de especial importancia antes del desarrollo urbano de las últimas décadas.

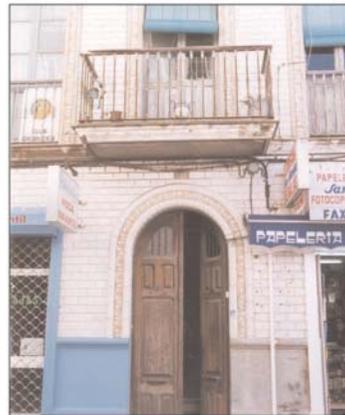
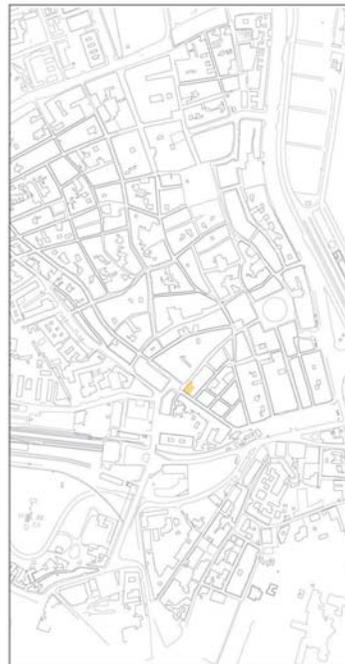
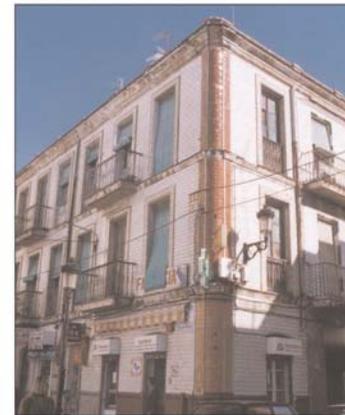
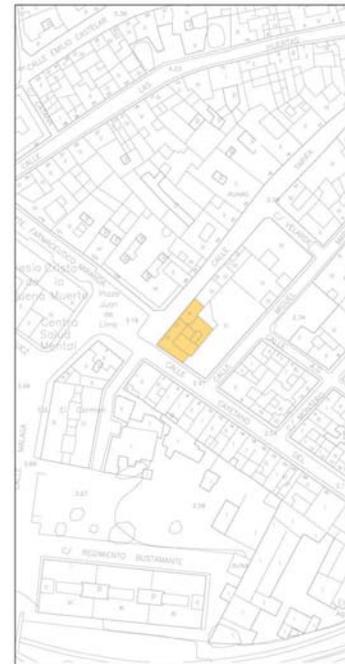
2.13 CASA C/ TARIFA, 17, ESQª C/ CAYETANO DEL TORO.

**1.- IDENTIFICACIÓN DEL ELEMENTO**  
 Denominación: Casa.  
 Localización geográfica: Cl. Tarifa 17 esq. Cl. Cayetano del Toro. Referencia catastral: 98103-02.

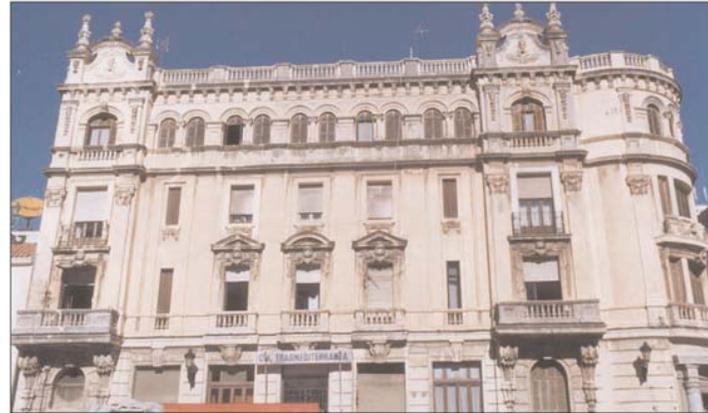
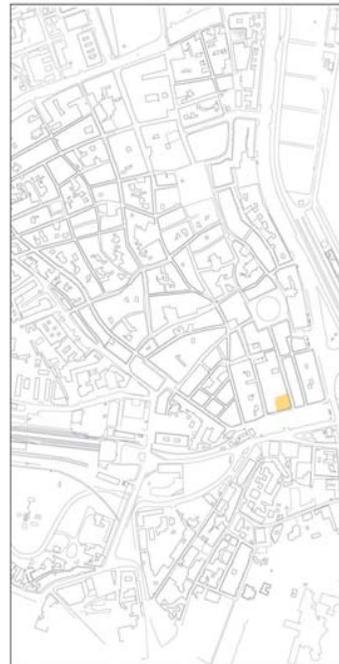
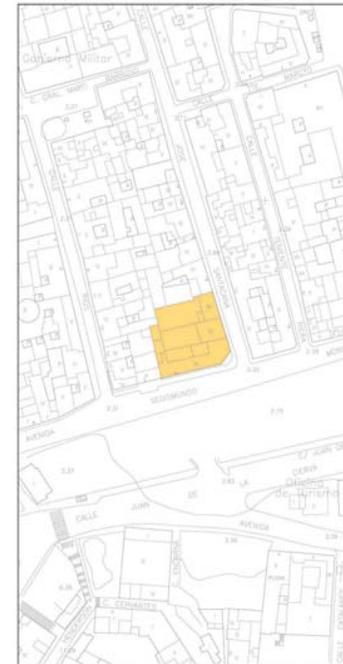
2.14 ANTIGUO EDIFICIO TRANSMEDITERRÁNEA  
AV/MORET, 20 .

**1.- IDENTIFICACIÓN DEL ELEMENTO:**  
 Denominación: Antiguo Edificio Transmediterránea.  
 Localización geográfica: Avda. Moret, 4  
 Referencia catastral: 00102-10

**2.- CONTEXTO:**  
 Descripción del entorno: Frente al espacio sobre el cubierto río de la Miel, en la orilla norte. Hoy se trata de un área degradada, utilizada como aparcamiento.

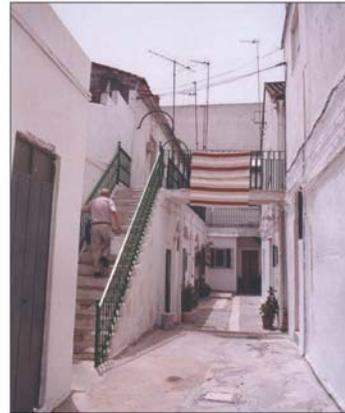
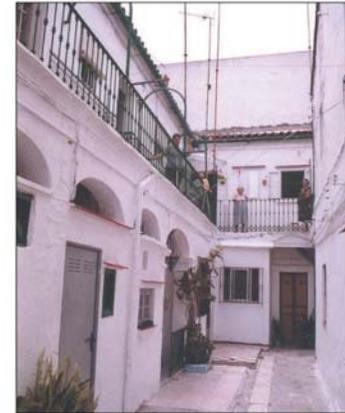
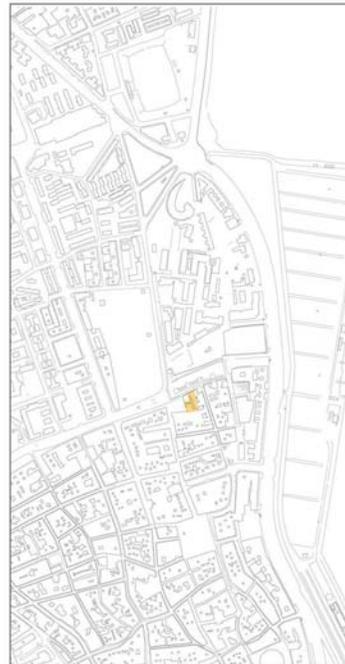
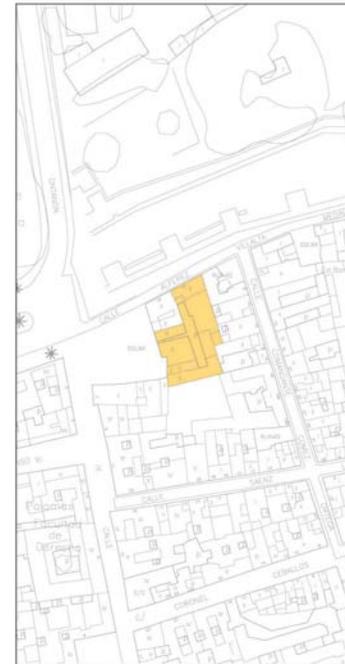
3.01 CASA PATIO DE VECINOS C/ ALFÉREZ VILLALTA.

**1.- IDENTIFICACIÓN DEL ELEMENTO:**  
 Denominación: Casa patio de vecinos.  
 Localización geográfica: c/ Alférez Villalta, 17.  
 Referencia catastral:

**5.- INTERVENCIONES POSIBLES SOBRE EL ELEMENTO:**  
 Obligadas: Conservación y mantenimiento.  
 Permitidas: Modernización de las viviendas.  
 Prohibidas: Eliminación o alteración de elementos originales.  
 Recomendadas: Rehabilitación integral con eliminación de elementos añadidos.
