Catálogo  
de Conjunto,  
Elementos, Sitios  
y  
Bienes de  
Especial  
Protección

### I. EL CATÁLOGO EN EL PLAN GENERAL

## 2. UN CATÁLOGO DE PROTECCIÓN DE ELEMENTOS PARA LA CIUDAD DE ALGECIRAS

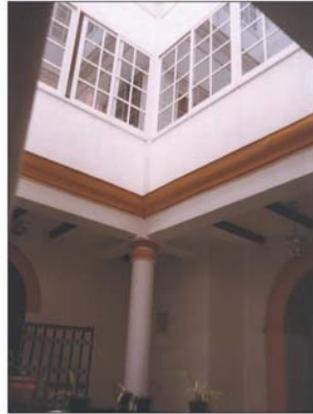
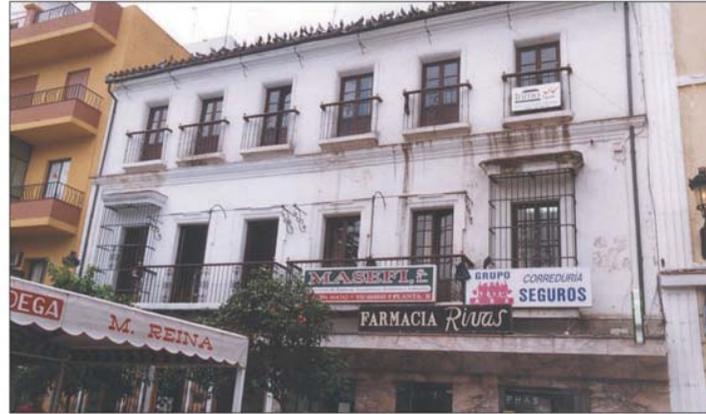
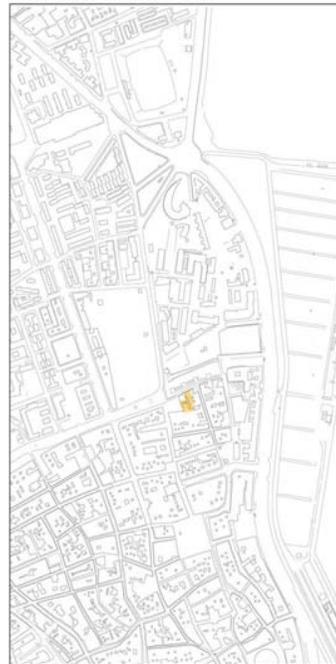
3.02 CASA PL/ALTA, 11.

Denominación: Casa.  
Localización geográfica: Plaza Alta, 11.  
Referencia catastral: 99147-10.

Obligadas: Conservación y mantenimiento.  
Permitidas: Adecuación interior y modernización, para el uso residencial. Prohibidas: Alteración de elementos antiguos de valor. Recomendadas: Reforma de las plantas bajas, con decoración de fachada más acorde con el carácter del edificio.

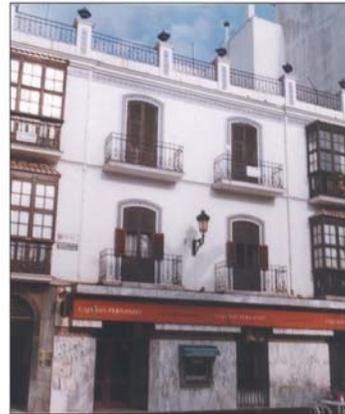
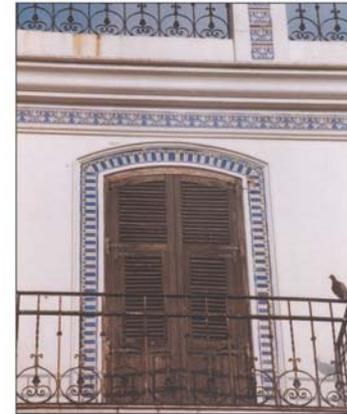
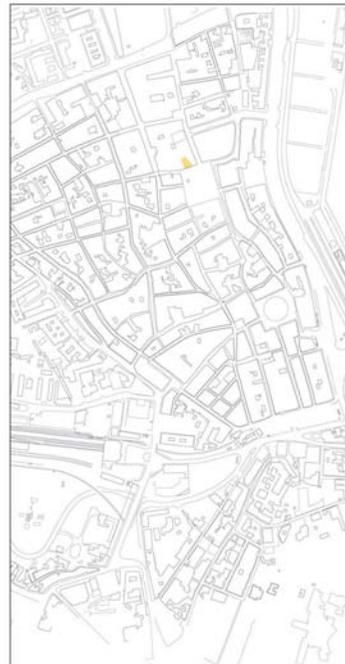
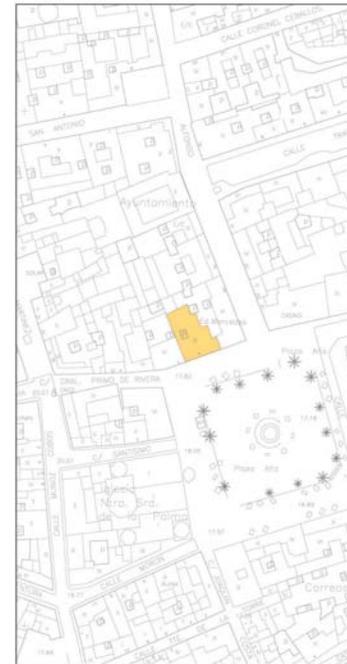
3.03 CASA PL/ALTA, 4.

Denominación: Casa.  
Localización geográfica: Pza. Alta 4  
Referencia catastral: 98159-06.

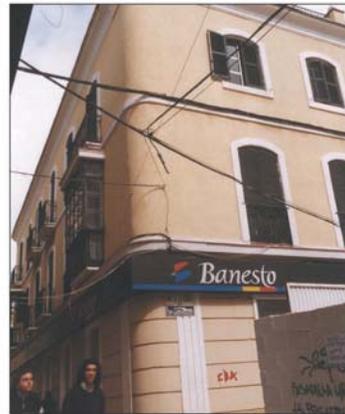
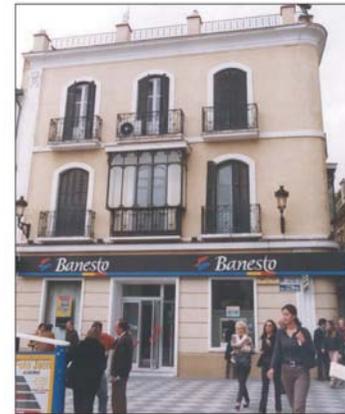
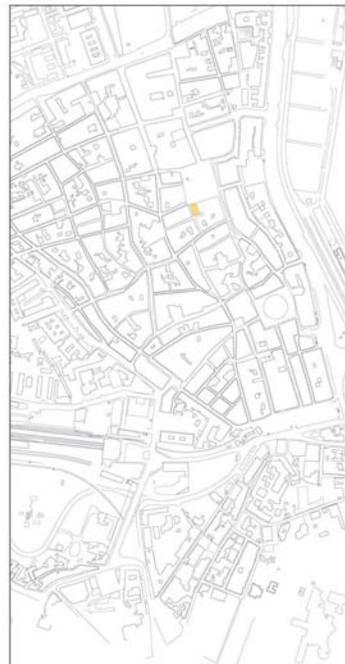
3.04 CASA PL/ALTAESQª A C/JOAQUÍN COSTA.

**1.- IDENTIFICACIÓN DEL ELEMENTO:**  
 Denominación: Casa.  
 Localización geográfica: Plaza Alta, 12, C/, Joaquín Costa, C/  
 Tte. García de la Torre, 2.  
 Referencia catastral: 99147-09.

**3.- DATOS DEL ELEMENTO:**  
 Localización cronológica: Finales del XIX.  
 Autor: Desconocido.  
 Usos actuales: instalación bancaria en planta baja, viviendas en plantas superiores.  
 Usos originales: Comercial y residencial.  
 Régimen jurídico y de propiedad: Particular.  
 Descripción tipológica y formal: Casa de tres plantas dando a tres calles, con patio central.  
 Sistema constructivo y materiales: Muros de carga, cubierta de azotea. ornamentales: Fachadas de composición clásica, con pilstras junto a medianeras ornamentadas con elementos vegetales, cerros de hierro fundido. Carpinterías y persianas de madera.  
 Estilo o corriente arquitectónica: Ecléctico histórico muy sencillo. Modificaciones sufridas: Decoración de planta baja, con rótulos desproporcionados pero que por lo demás respeta bastante el carácter del edificio.  
 Estado de conservación: Bueno.  
 Información bibliográfica y documental: Sobre la plaza Alta: Antonio Bonet Correa: "Andalucía barroca". Ed. Polígrafa, 1978, p. 498. A. Torremocha y F. Humanes: "Guía escolar de Algeciras". 1985, p. 330.

**4.- VALORACIÓN DEL ELEMENTO:**  
 Individual: Buen ejemplo de la arquitectura de fin de siglo.  
 En el conjunto: Pertenece al conjunto de edificios de la misma época, y es de los pocos que siguen caracterizando la Plaza Alta.  
 Clasificación: Grado 3.

**5.- INTEVENIONES POSIBLES SOBRE EL ELEMENTO:**  
 Obligadas: Conservación y mantenimiento.  
 Permitidas: Modernización y adecuación de interiores.  
 Prohibidas: Alteración de fachadas y elementos valiosos del interior.  
 Recomendadas: Sustitución de rótulos fuera de escala.

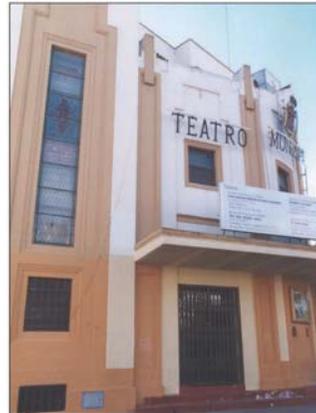
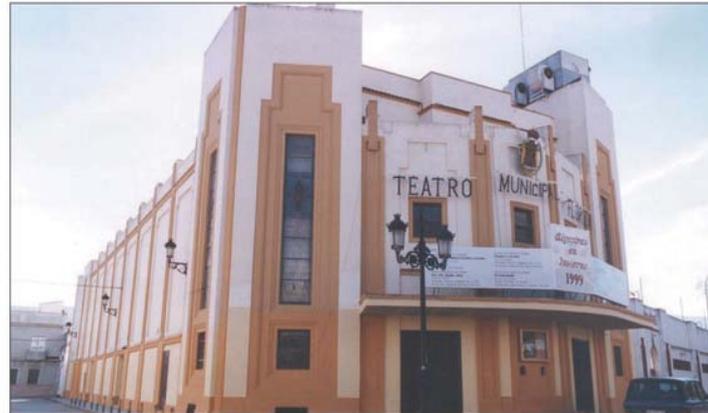
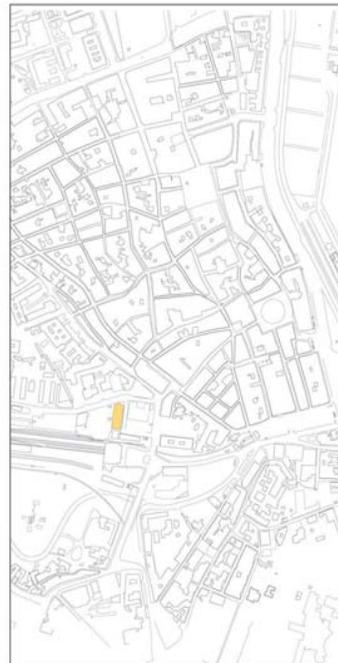
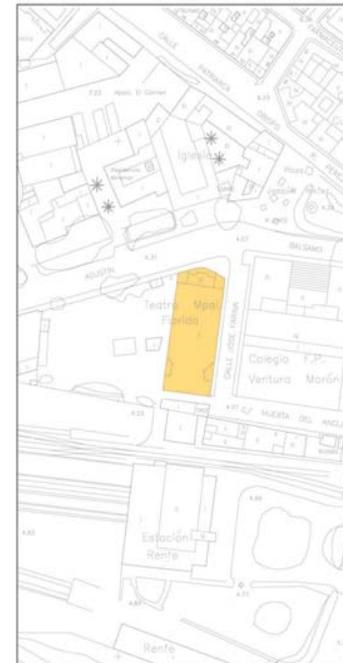
3.05 TEATRO MUNICIPAL FLORIDA AV/  
 AGUSTIN BALSAMO, SN .

**1.- IDENTIFICACIÓN DEL ELEMENTO:**  
 Denominación: Teatro-Cine Florida.  
 Localización geográfica: Avda. Agustín Baisamo s/n  
 Referencia catastral:

**3.- DATOS DEL ELEMENTO:**  
 Localización cronológica: Construido como cine en 1944-45 por los Srs. Payá y Soto.  
 Autor: Proyecto atribuido a D. Mariano Aznares.  
 Usos actuales: Teatro de 900 espectadores.  
 Usos originales: Exclusivamente para cine.  
 Régimen jurídico y de propiedad: Municipal.  
 Descripción tipológica y formal: Planta rectangular exenta de 46x19 m. Nave a dos aguas que alberga la sala y el escenario, y cuerpo de cabeza flanqueado por dos torres, que conforma la entrada y servicios. Sala de butacas y anfiteatro. Las condiciones de la escena no son buenas, por la estrechez de hombros y falta de altura de la caja escénica y el peine.  
 Sistema constructivo y materiales: Muros de fábrica, pórticos de hormigón, forjados de hormigón, jácenas metálicas, azotea a la andaluza, cubierta de fibrocemento.  
 Ornamentales: Las fachadas a las dos calles están decoradas con enfoscados texturizados y despieces simulando sillares. Recercados de ladrillo apantillado. Marquesina de hormigón y pavés poligonal de colores. En la sala, motivos decorativos de líneas curvas, de escayola, con luminarias.

Estilo o corriente arquitectónica: Aire expresionista en fachada e interior.  
 Modificaciones sufridas: Ampliada en 1971 la zona de escenario para ser utilizado como teatro.  
 Estado de conservación: Regular.  
 Información bibliográfica y documental: T. Díaz Pacheco: "Estudio previo de rehabilitación" 1987.

**5.- INTERVENCIÓNES POSIBLES SOBRE EL ELEMENTO:**  
 Actualmente se plantea la rehabilitación integral del edificio, para lo cual la Consejería de Obras Públicas ha convocado concurso de Consultoría y Asistencia.

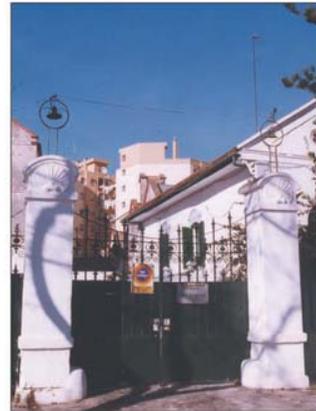
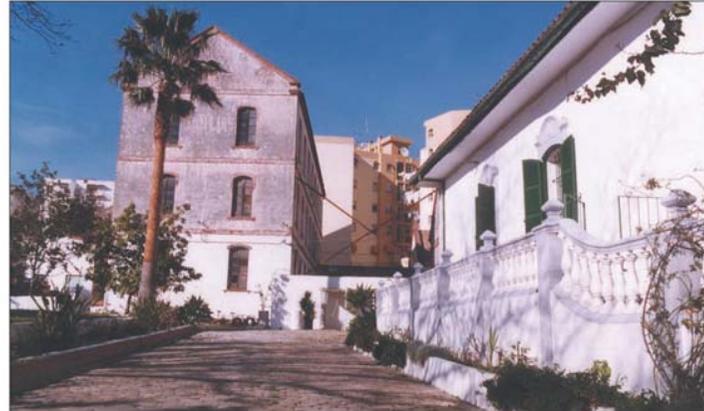
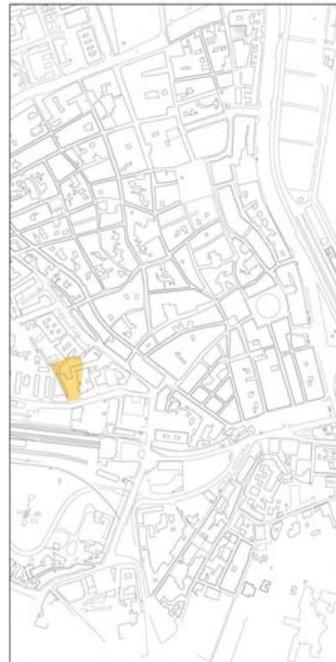
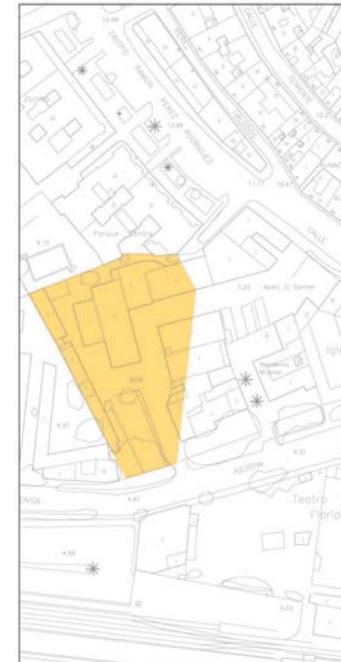
3.06 FÁBRICA DE HARINAS BANDRÉS Y JARDINES  
AV/ JOAQUIN BALSAMO, S/N.

**1.- IDENTIFICACIÓN DEL ELEMENTO:**  
 Denominación: Fábrica de Harinas Bandrés y sus jardines.  
 Localización geográfica: Av. Agustín Balsamo, s/n.  
 Referencia catastral:

Modificaciones sufridas:  
 Estado de conservación: Bueno.  
 Información bibliográfica y documental: No se conoce.

**5.- INTERVENCIONES POSIBLES SOBRE EL ELEMENTO:**  
 Obligadas: Conservación y mantenimiento.  
 Permitidas: Adaptación a un uso adecuado, preferiblemente de equipamiento público.  
 Prohibidas: Eliminación de elementos originales no obsoletos. Eliminación del arbolado y del pavimento de piedra.  
 Recomendadas: Rehabilitación integral.

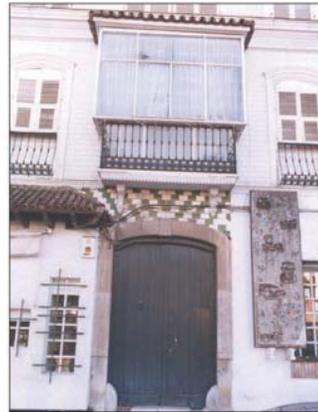
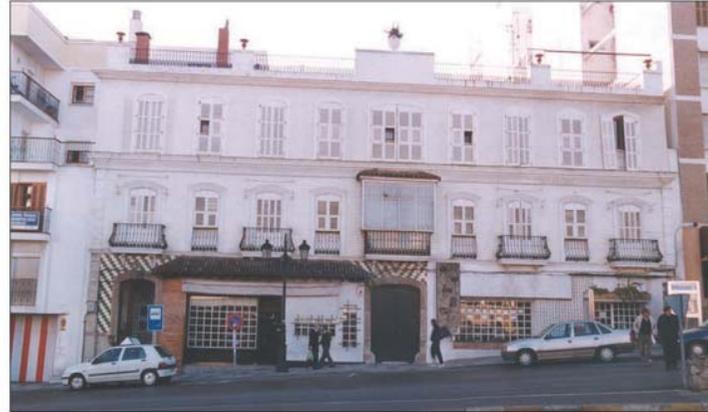
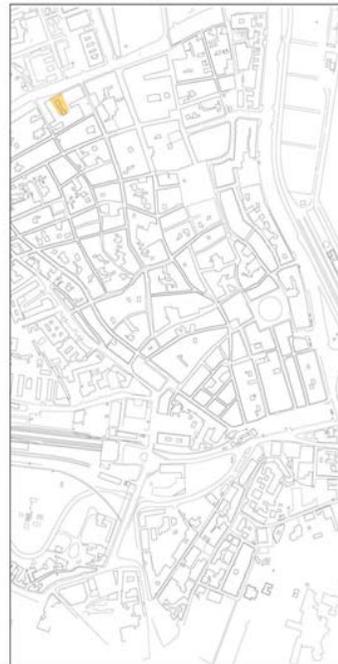
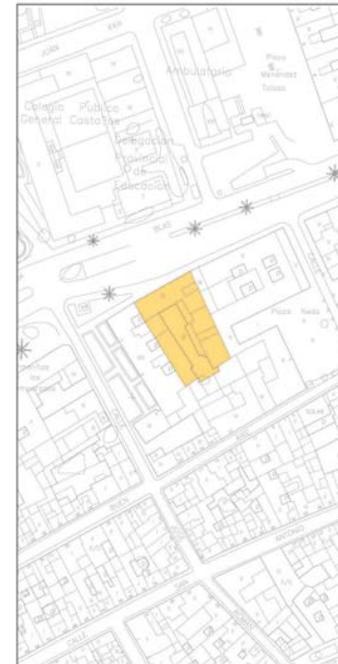
3.07 CASA AV/BLAS INFANTE, 15.

**1.- IDENTIFICACIÓN DEL ELEMENTO:**  
 Denominación: Casa de viviendas.  
 Localización geográfica: Avenida Blas Infante, 15.  
 Referencia catastral:

**2.- CONTEXTO:**  
 Descripción del entorno Situada en el borde del casco antiguo, frente al primer ensanche. Edificaciones recientes de exagerada volumetría en las cercanías.

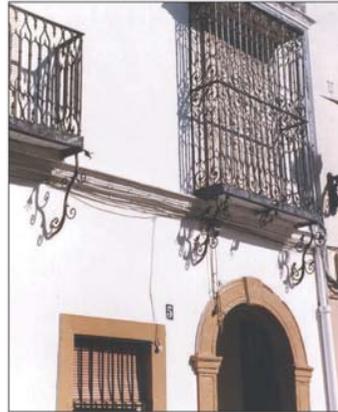
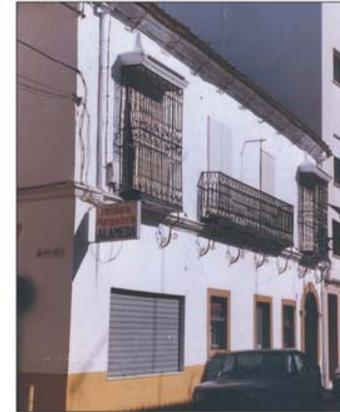
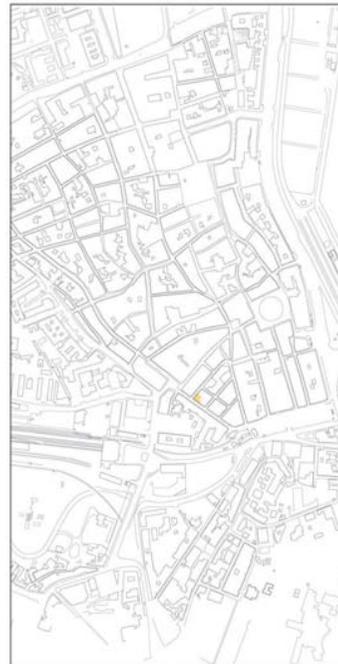
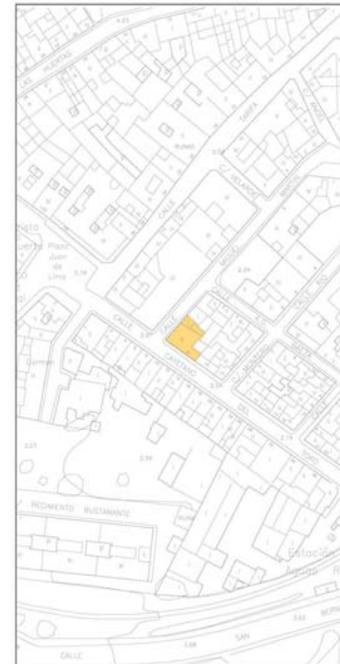
3.08 CASA C/ CAYETANO DEL TORO, 5, ESQª  
C/ MIGUEL MARTÍN.

**1.- IDENTIFICACIÓN DEL ELEMENTO:**  
 Denominación: Casa.  
 Localización geográfica: C/. Cayetano del Toro, 5 esqª. C/. Miguel Martín.  
 Referencia catastral: 99108-07

**2.- CONTEXTO:**  
 Descripción del entorno: La antigua calle Alameda parte de la cercana plaza de la Caridad. Zona alterada por nuevas edificaciones.

**5.- INTERVENCIONES POSIBLES SOBRE EL ELEMENTO:**  
 Obligadas: Conservación y mantenimiento.  
 Permitidas: Adecuación interior.  
 Prohibidas: Eliminación o alteración de elementos originales no obsoletos.  
 Recomendadas: Rehabilitación. Eliminación de hueco apaisado de planta baja.

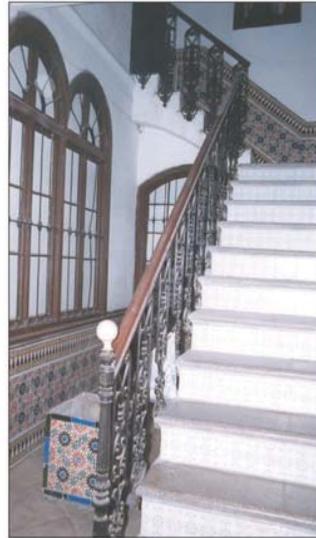
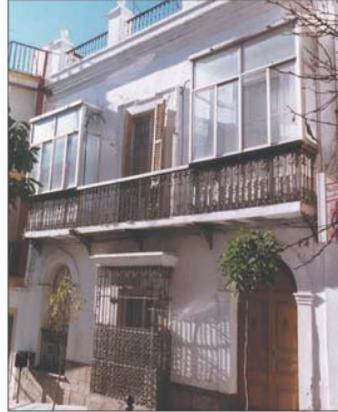
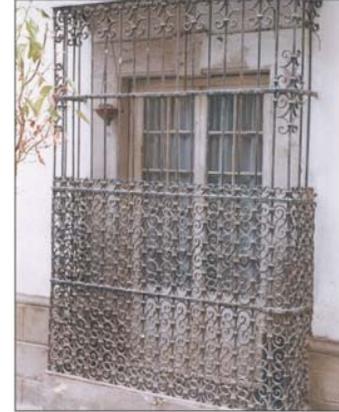
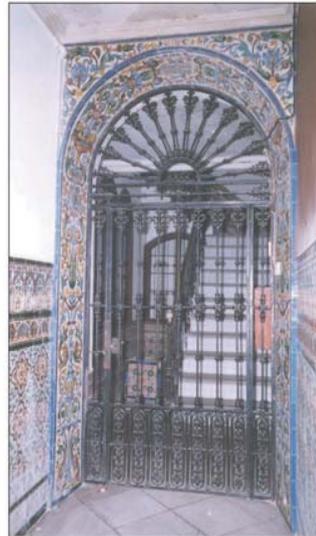
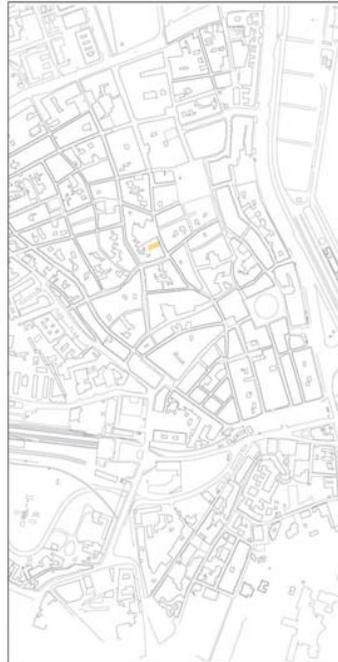
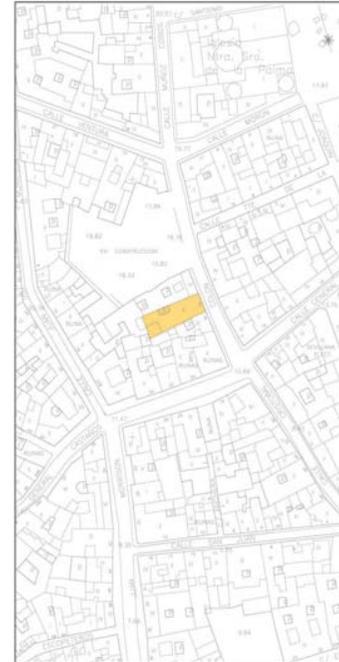
3.09 CASA C/CRISTÓBAL COLÓN.

**1.- IDENTIFICACIÓN DEL ELEMENTO:**  
 Denominación: Casa. Localización geográfica: C/ Cristóbal Colón 14  
 Referencia catastral: 97133-13

**2.- CONTEXTO:**  
 Descripción del entorno: Calle pendiente que conserva parte de su antiguo carácter; a pesar de existir algunos edificios recientes de mala calidad.

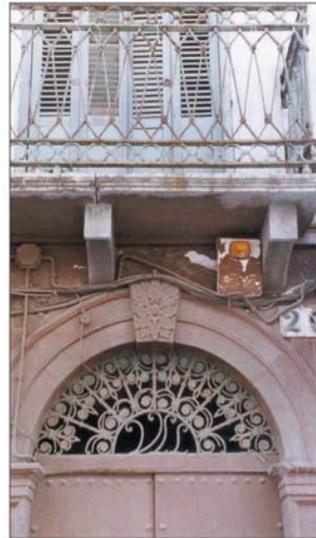
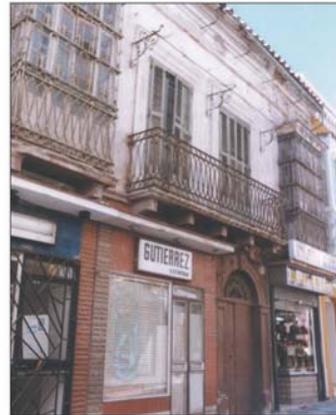
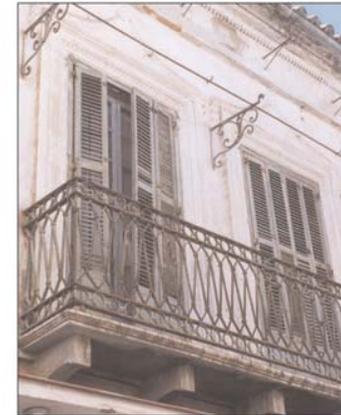
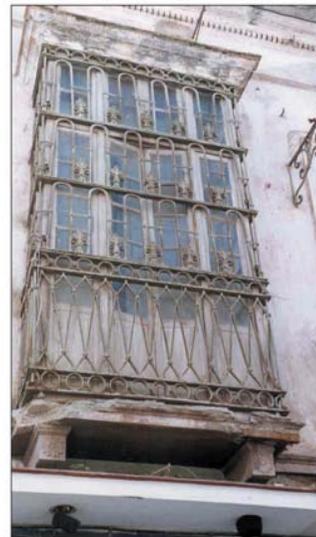
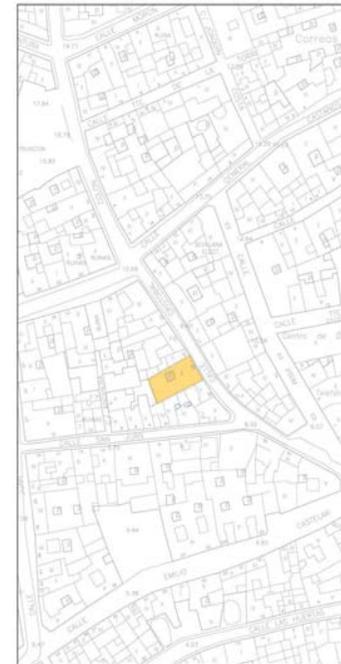
3.11 CASA C/CRISTÓBAL COLÓN, 26.

**1.- IDENTIFICACIÓN DEL ELEMENTO:**  
 Denominación: Casa.  
 Localización geográfica: C/ Cristóbal Colón 26  
 Referencia catastral: 98122-05

**2.- CONTEXTO:**  
 Descripción del entorno: Calle comercial con alto grado de sustituciones, aunque conserva algunos edificios de interés.

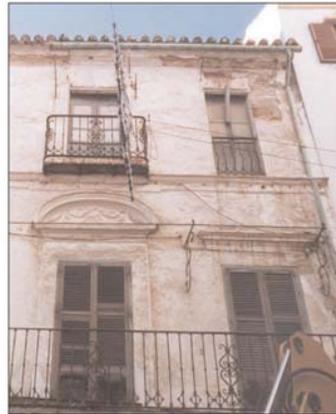
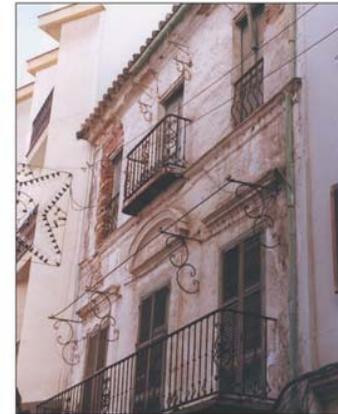
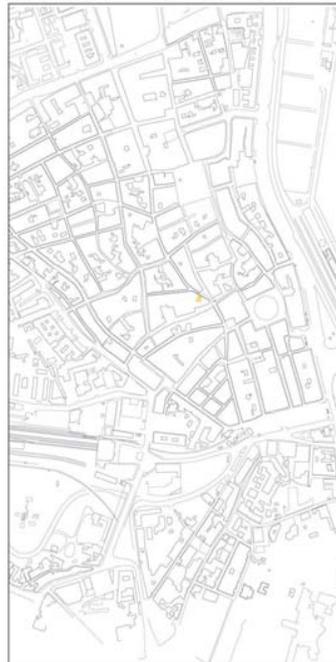
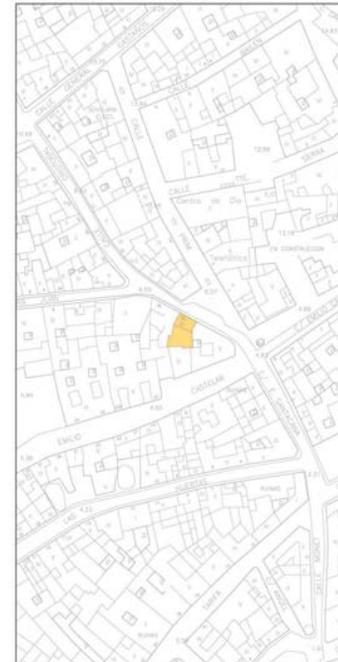
## 3.12 CASA C/CRISTÓBAL COLÓN, 32.

**1.- IDENTIFICACIÓN DEL ELEMENTO:**  
 Denominación: Casa.  
 Localización geográfica: C/ Cristóbal Colón 32.  
 Referencia catastral:

**2.- CONTEXTO:**  
 Descripción del entorno: Calle comercial importante, con alto grado de sustitución de edificios.

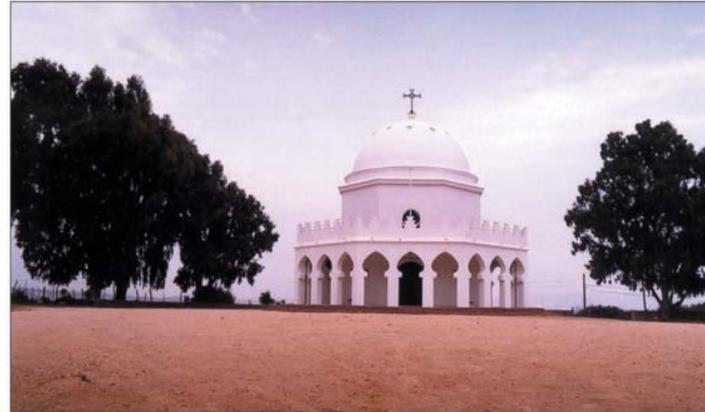
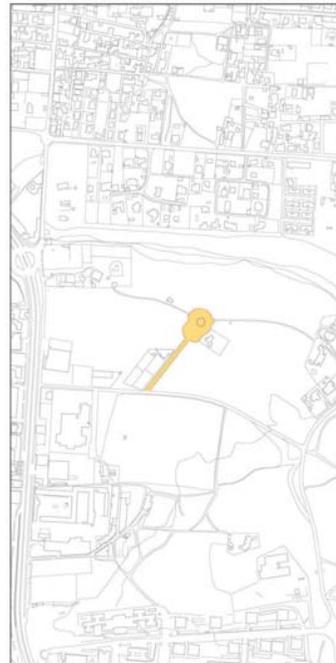
## 3.13 ERMITA NUESTRA SRA. DE LOS MILAGROS, "EL ACEBUCHAL".

**1.- IDENTIFICACIÓN DEL ELEMENTO:**  
 Denominación: Ermita Ntra. Sra. de los Milagros.  
 Localización geográfica: "El Acebuchal".  
 Referencia catastral:

**2.- CONTEXTO:**  
 Descripción del entorno: En una colina elevada sobre el paisaje de la Bahía, a la que se accede por la antigua carretera del Rinconcillo.

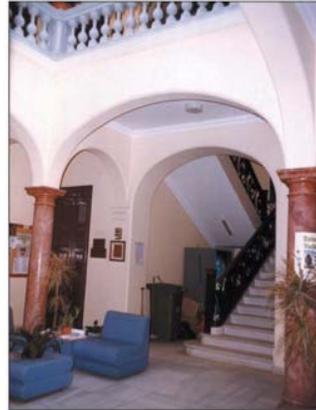
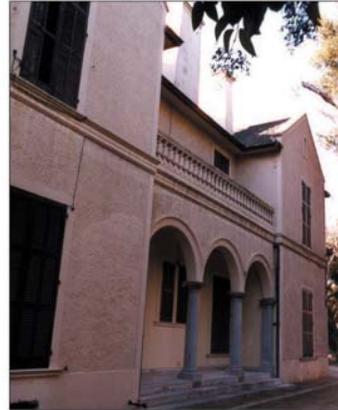
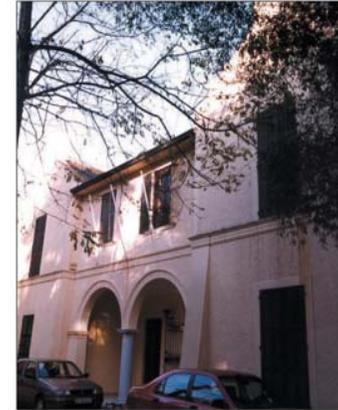
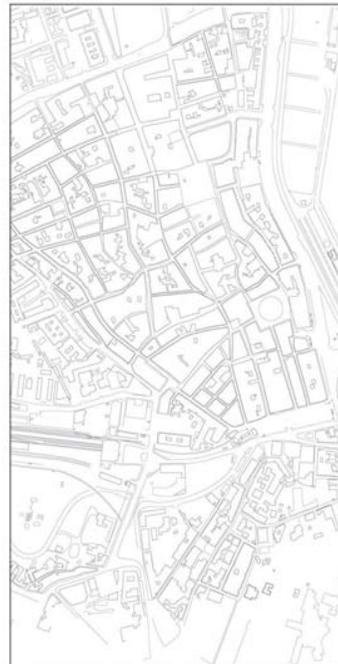
3.14 VILLA SMITH C/ EMILIO BURGOS S/N.

**1.- IDENTIFICACIÓN DEL ELEMENTO:**  
 Denominación: Villa Smith.  
 Localización geográfica: Cl. Emilio Burgos s/n  
 Referencia catastral:

**2.- CONTEXTO:**  
 Descripción del entorno: Villa Smith se encuentra dentro del actual parque municipal de Las Acacias, que era su propio jardín cuando la casa estaba habitada por la familia Smith.

**3.- DATOS DEL ELEMENTO:**  
 Localización cronológica: Principios de siglo.  
 Autor: Desconocido.  
 Usos actuales: Sede de la mancomunidad de municipios del Campo de Gibraltar.  
 Usos originales: Residencial.  
 Régimen jurídico y de propiedad: Público.  
 Descripción tipológica y formal: Casa exenta de dos plantas, con pabellones simétricos a ambos lados del cuerpo central formado por el patio y arcadas anterior y posterior.  
 Sistema constructivo y materiales: Muros de carga. Columnas en pórticos y patio. Cubiertas inclinadas a dos aguas con teja plana. Ornamentales: El exterior es sobrio, con balaustradas en los balcones y huecos sencillos cerrados con persianas de lbrnlo. El patio es notable, con arcos rebajados sobre cuatro columnas de mármol rojo. En uno de los lados del patio arranca la escalera, con interesante cerrajería de hierro fundido.  
 Estilo o corriente arquitectónica: Edecicismo histórico muy atemperado. Modificaciones sufridas: No se conocen.

Estado de conservación: Bueno.  
 Información bibliográfica y documental:

**4.- VALORACIÓN DEL ELEMENTO:**  
 Individual: Interesante palacete, representante de una época de Algeciras.  
 En el conjunto: Es el mejor conservado de los edificios similares de principio de siglo.  
 Clasificación: Grado 3.

**5.- INTERVENCIONES POSIBLES SOBRE EL ELEMENTO:**  
 Obligadas: Conservación y mantenimiento.  
 Permitidas: Ligeras reformas interiores para adecuación funcional  
 Prohibidas: Eliminación de elementos originales no obsoletos.  
 Recomendadas: Mejora de los cerramientos de parcela.

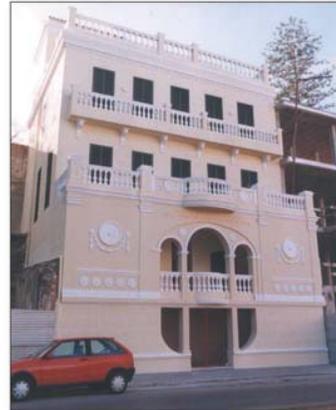
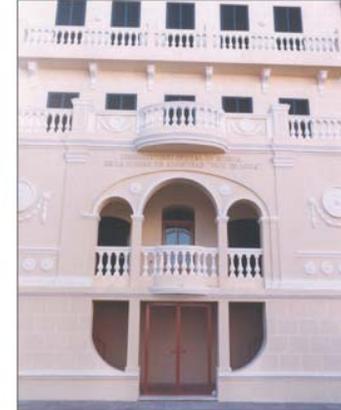
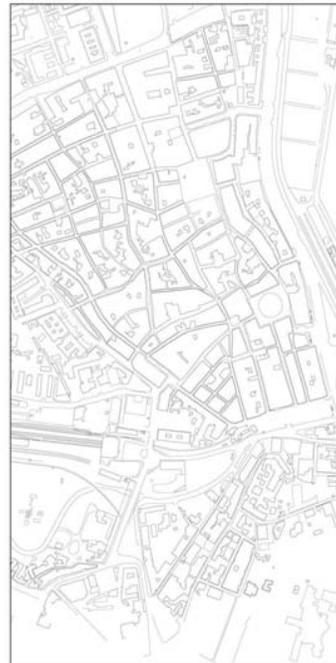
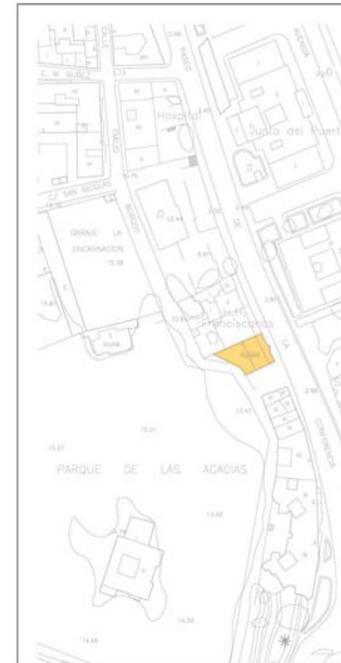
3.15 CONSERVATORIO DE MÚSICA C/ EMILIO BURGOS Y PASEO DE LA CONFERENCIA.

**1.- IDENTIFICACIÓN DEL ELEMENTO:**  
 Denominación: Conservatorio de Música.  
 Localización geográfica: C/ Emilio Burgos y Paseo de la Conferencia.  
 Referencia catastral:

**2.- CONTEXTO:**  
 Descripción del entorno: El paseo de la Conferencia daba frente al borde del mar, formado talud desde la parte alta de la Villa Vieja. En el talud se establecieron varias villas de arquitectura de principios de siglo, con frente a la Bahía, algunas de las cuales se han perdido.

**3.- DATOS DEL ELEMENTO:**  
 Localización cronológica: Principios de siglo.  
 Autor: Desconocido.  
 Usos actuales: Conservatorio de Música.  
 Usos originales: Residencial.  
 Régimen jurídico y de propiedad: Municipal.  
 Descripción tipológica y formal: Bloque entre medianeras, colocado sobre el fuerte talud, con pabellón de entrada en la parte baja y cuerpo alto retranqueado.  
 Sistema constructivo y materiales: Muros de carga. Azotea plana. Ornamentales: Balcones con balaustres. Relieves con medallones en la fachada.  
 Estilo o corriente arquitectónica: Ecléctico historicista con elementos modernistas, como es la triple arcada de la entrada baja. Modificaciones sufridas: Recientemente rehabilitado. Colorido de fachada inadecuado.  
 Estado de conservación: Bueno.  
 Información bibliográfica y documental: No se conoce.

**5.- INTERVENCIÓNES POSIBLES SOBRE EL ELEMENTO:**  
 Obligadas: Conservación y mantenimiento.  
 Permitidas: Adecuación interior.  
 Prohibidas: Alteración del aspecto exterior y de elementos originales del interior.  
 Recomendadas: Cambio del color de fachada, recuperando colores originales.

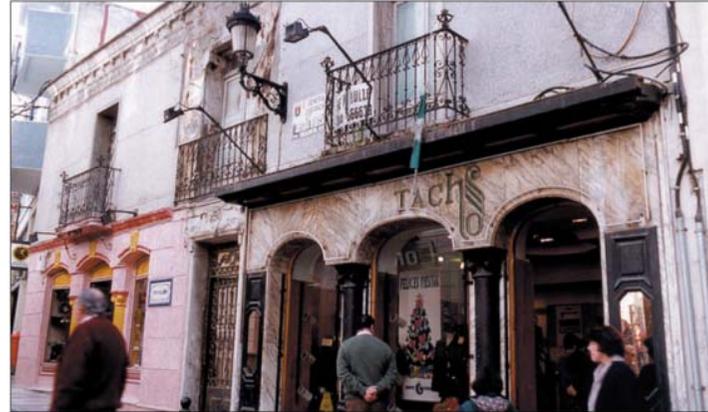
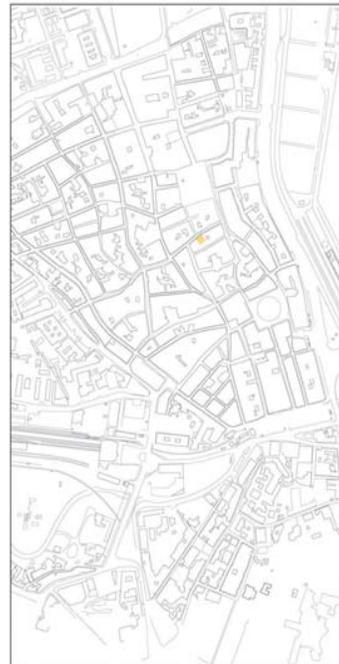
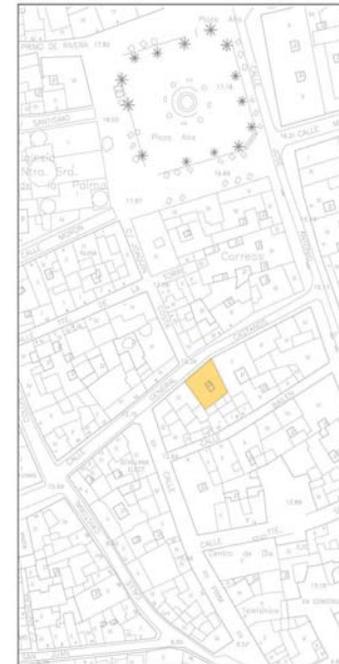
3.16 CASA C/GENERAL CASTAÑOS, 7:

**1.- IDENTIFICACIÓN DEL ELEMENTO:**  
 Denominación: Casa.  
 Localización geográfica: C/ General Castaños 7.  
 Referencia catastral: 99138-11.

**2.- CONTEXTO:**  
 Descripción del entorno: Calle comercial con un grado medio de sustitución de edificios, de arquitectura actual de baja calidad. Algunos edificios del entorno han sido reconstruidos con su aspecto antiguo.

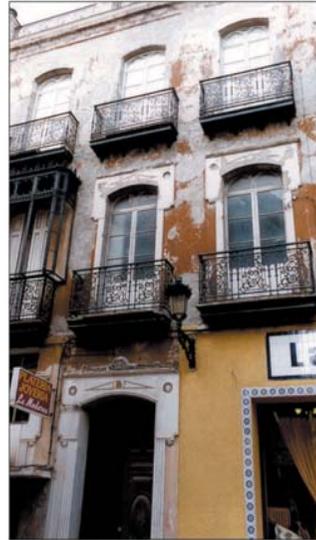
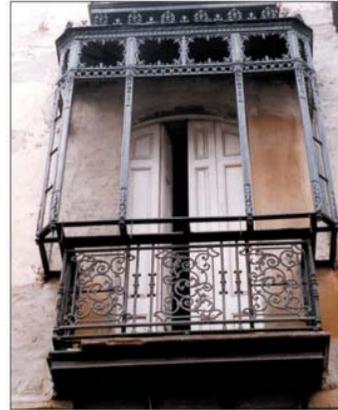
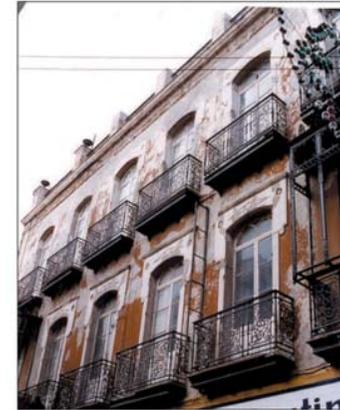
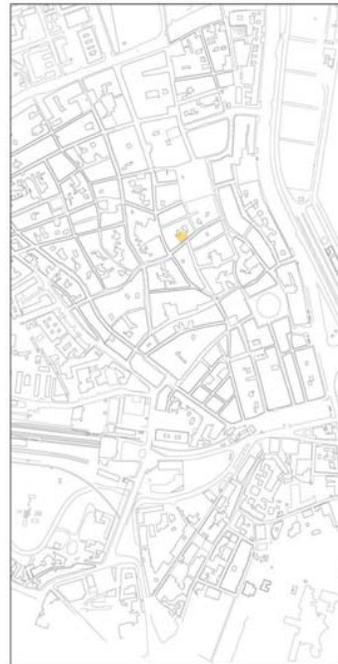
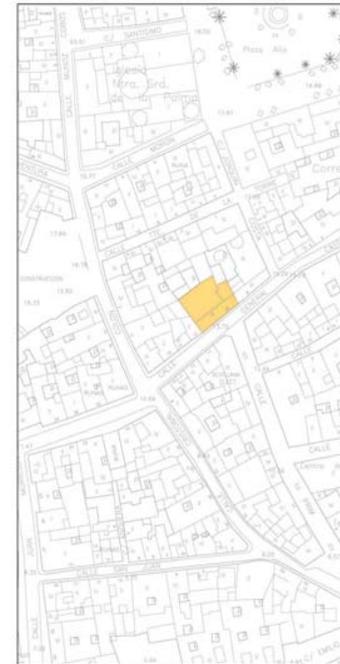
3.17 CASA C/ GENERAL CASTAÑOS, 10.

**1.- IDENTIFICACIÓN DEL ELEMENTO:**  
 Denominación: Casa.  
 Localización geográfica: C/. General Castaños 10.  
 Referencia catastral: 98132-03.

**2.- CONTEXTO:**  
 Descripción del entorno: Calle comercial no muy alterada por las nuevas construcciones. Algunos edificios han sido reedificados reproduciendo fachadas de los antiguos.

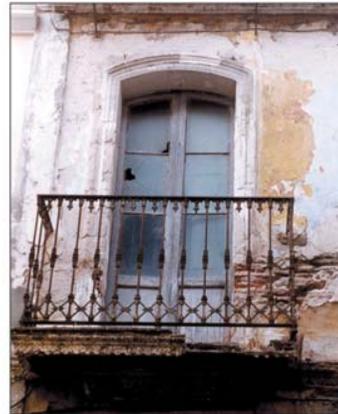
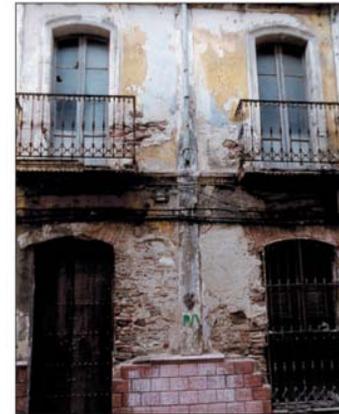
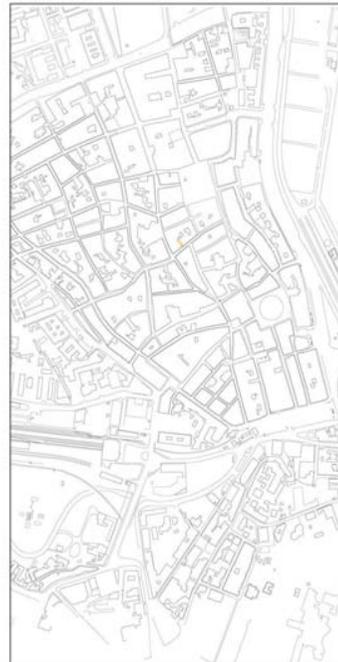
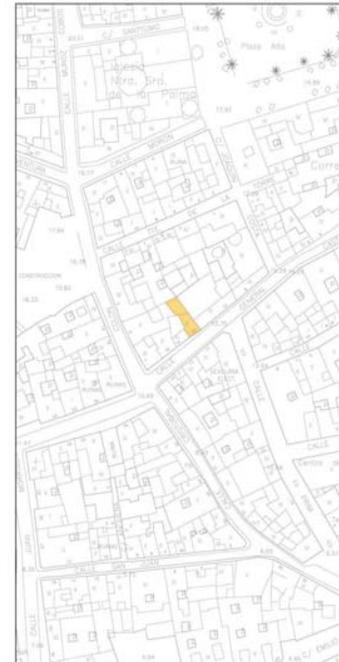
3.18 CASA C/ GENERAL CASTAÑOS, 12

**1.- IDENTIFICACIÓN DEL ELEMENTO:**  
 Denominación: Casa.  
 Localización geográfica: C/ General Castaños 12.  
 Referencia catastral: 98132-04.

**2.- CONTEXTO:**  
 Descripción del entorno: Calle comercial no muy alterada por las nuevas construcciones. Algunos edificios han sido reedificados reproduciendo fachadas de los antiguos.

**5.- INTERVENCIONES POSIBLES SOBRE ELEMENTO:**  
 Obligadas: Conservación y mantenimiento.  
 Permitidas: Adecuación funcional del interior; modernización de instalaciones, sustitución de elementos obsoletos.  
 Prohibidas: Demolición de la fachada o de elementos originales interiores recuperables.  
 recomendadas: Eliminación del zócalo.

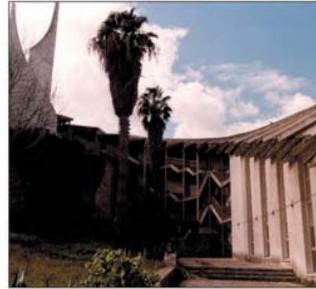
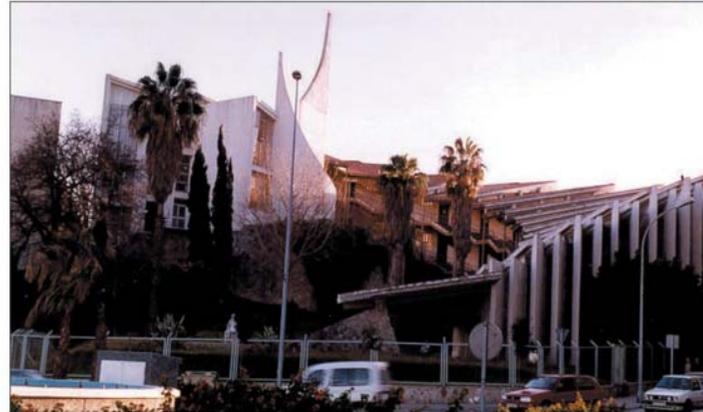
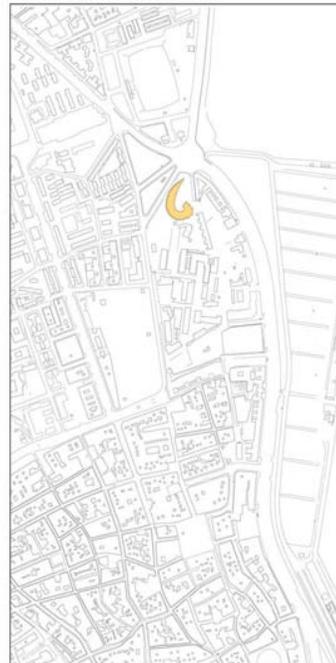
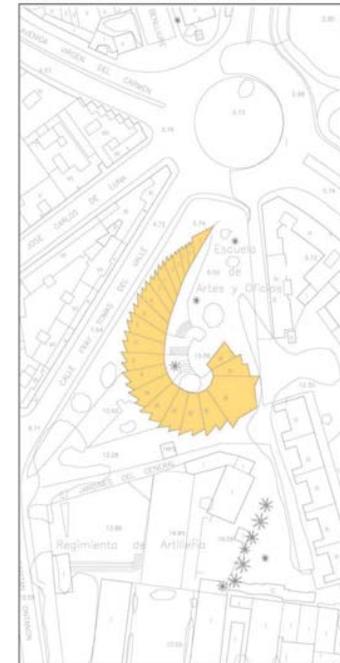
3.19 ESCUELA DE ARTES Y OFICIOS C/ FRAY TOMÁS DEL VALLE S/N.

**1.- IDENTIFICACIÓN DEL ELEMENTO:**  
 Denominación: Escuela de Artes y Oficios.  
 Localización geográfica: C/ Fray Tomás del Valle s/n.  
 Referencia catastral:

**2.- CONTEXTO:**  
 Descripción del entorno: Lejos de la ciudad antigua, en zona de extensión, rodeado de arquitectura anodina, preside una rotonda del Paseo Marítimo.

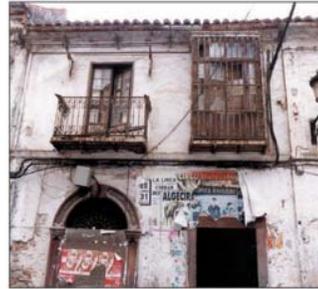
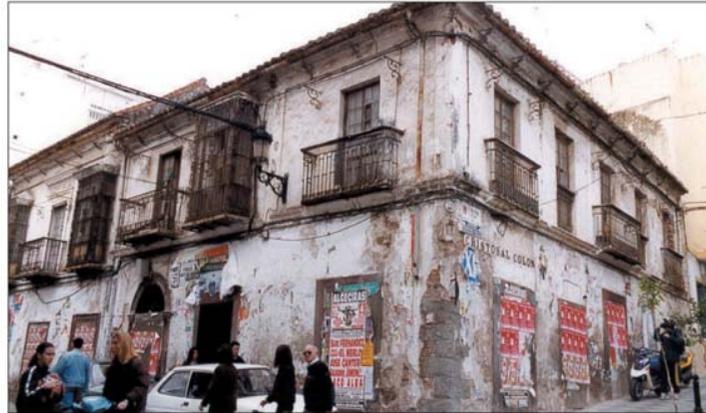
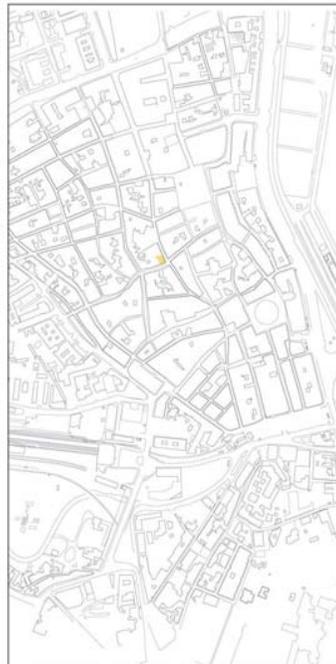
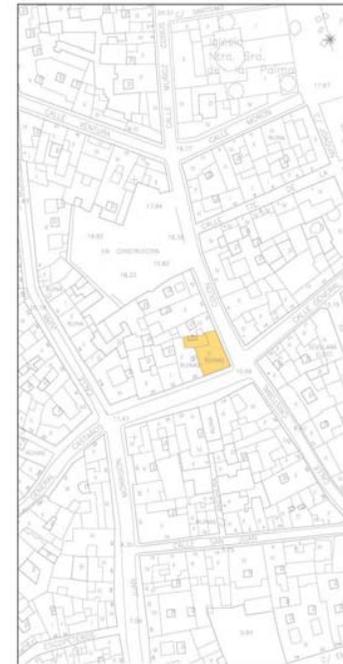
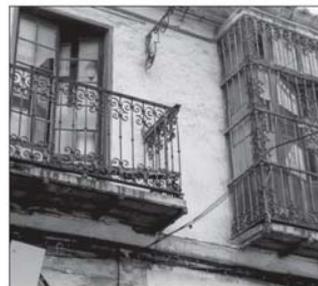
3.20 CASA C/GENERAL CASTAÑOS, 18

**1.- IDENTIFICACIÓN DEL ELEMENTO:**  
 Denominación: Casa.  
 Localización geográfica: C/ General Castaños 18.  
 Referencia catastral: 97133-15

**2.- CONTEXTO:**  
 Descripción del entorno: Calle comercial importante, con alto grado de sustitución de edificios en esta zona y abandono de los antiguos.

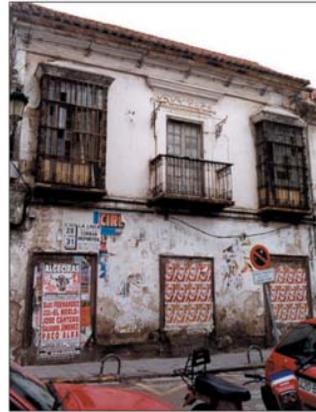
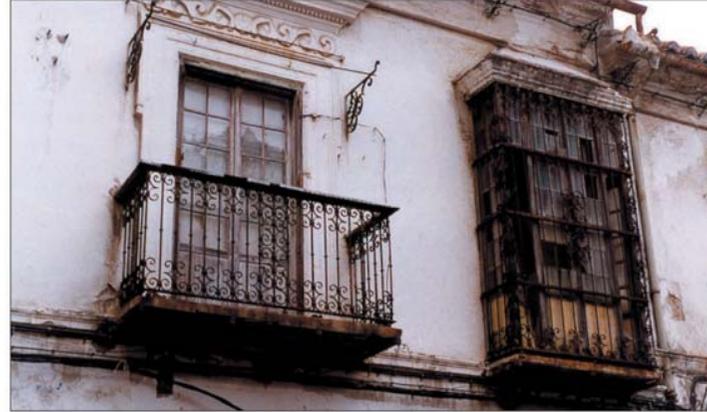
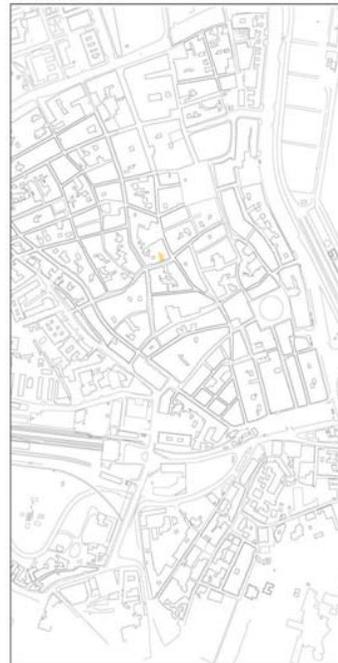
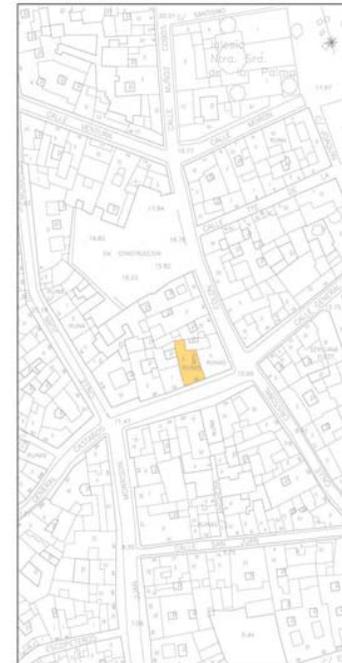
3.21 CASA C/ GENERAL CASTAÑOS, 20.

**1.- IDENTIFICACIÓN DEL ELEMENTO:**  
 Denominación: Casa.  
 Localización geográfica: Cl. General Castaños 20.  
 Referencia catastral: 97133-16

**2.- CONTEXTO:**  
 Descripción del entorno: Calle comercial importante, con alto grado de sustitución de edificios en esta zona y abandono de los antiguos.

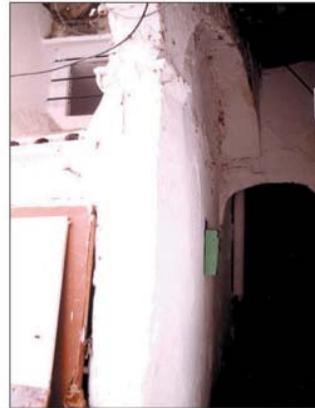
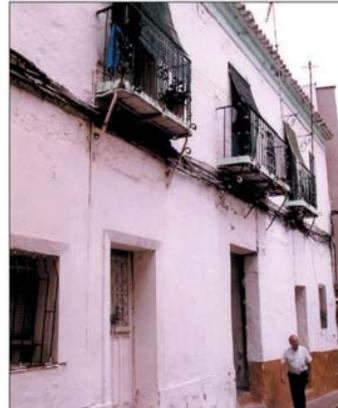
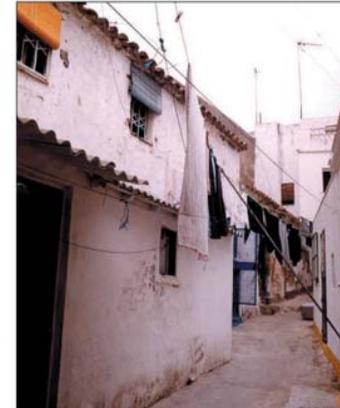
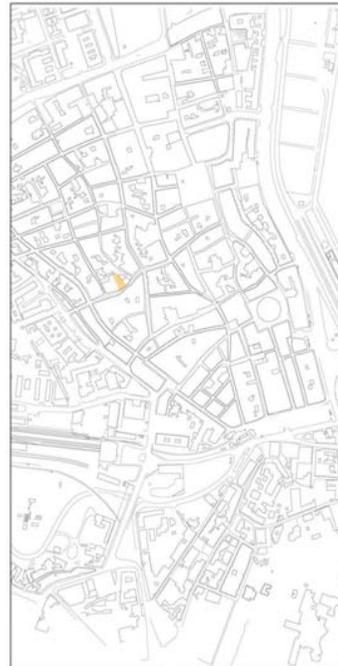
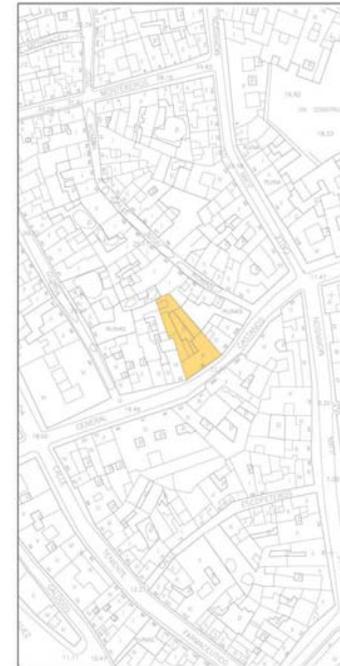
**1.- IDENTIFICACIÓN DEL ELEMENTO:**  
 Denominación: Casa patio de vecinos.  
 Localización geográfica: d General Castaños, 58.  
 Referencia catastral:

**2.- CONTEXTO:**  
 Descripción del entorno: Calle comercial, en la transición de las ciudades baja y alta del casco antiguo.

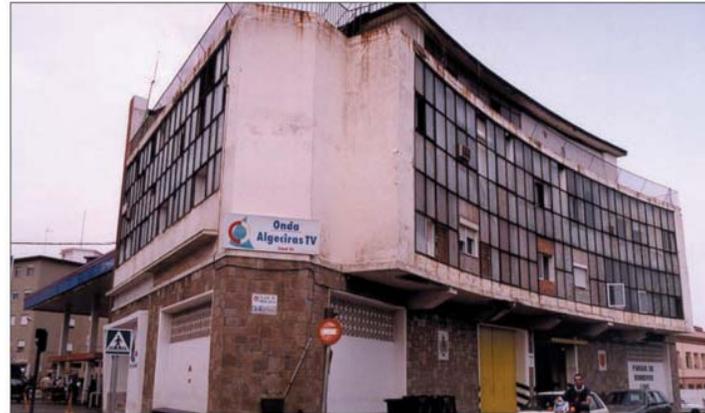
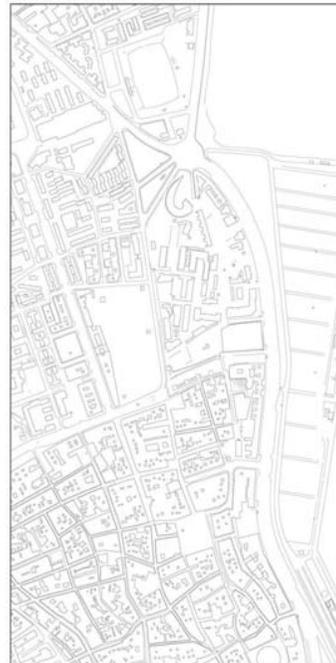
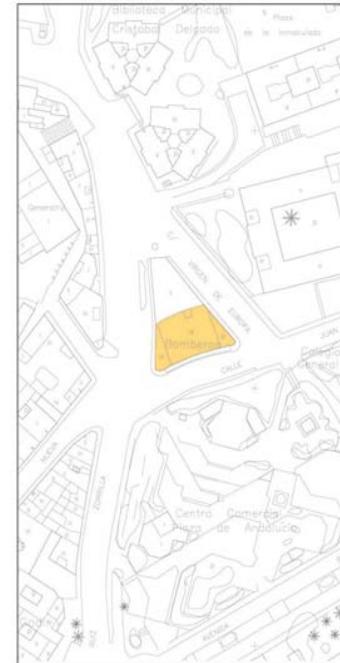
## 3.23 ANTIGUO PARQUE DE BOMBEROS C/JUAN XXIII ESQª C/VIRGEN DE EUROPA.

- 1.- IDENTIFICACIÓN DEL ELEMENTO:**  
 Denominación: Antiguo Parque de bomberos.  
 Localización geográfica: d Juan XXIII esqª d Virgen de Europa. Referencia catastral:

- 2.- CONTEXTO:**  
 Descripción del entorno: Junto a la antigua ronda de la carretera, en zona de ensanche de la ciudad histórica.
- 3.- DATOS DEL ELEMENTO:**  
 Localización cronológica: Años 50. Autor Desconocido.  
 Usos actuales: Gasolinera adosada.  
 Usos originales: Parque de bomberos.  
 Régimen jurídico y de propiedad: Municipal.  
 Descripción tipológica y formal: Edificio singular exento, de planta triangular.  
 Sistema constructivo y materiales: Estructura de hormigón armado, cubierta plana, fachadas acristaladas.  
 Ornamentales: Basamento de piedra "ostionera".  
 Estilo o corriente arquitectónica: Racionalista.  
 Modificaciones sufridas: La incorporación de la gasolinera con su visera ha alterado sustancialmente la imagen del edificio, así como los cerramientos colocados tras las cristaleras.  
 Estado de conservación: Malo.  
 Información bibliográfica y documental: No se conoce.

- 4.- VALORACIÓN DEL ELEMENTO:**  
 Individual: Se trata de uno de los escasos ejemplos de arquitectura racionalista en la ciudad.  
 En el conjunto: Destaca por su singularidad con carácter de hito urbano.  
 Clasificación: Grado 3.

- 5.- INTERVENCIÓNES POSIBLES SOBRE EL ELEMENTO:**  
 Obligadas: Conservación y mantenimiento.  
 Permitidas: Modernización interior.  
 Prohibidas: Alteración de las características originales.  
 Recomendadas: Rehabilitación integral.

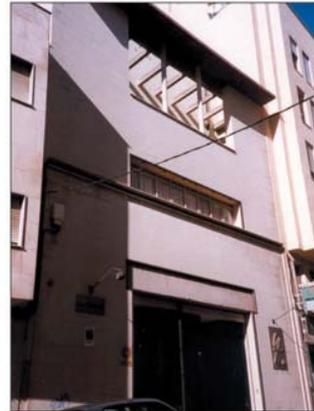
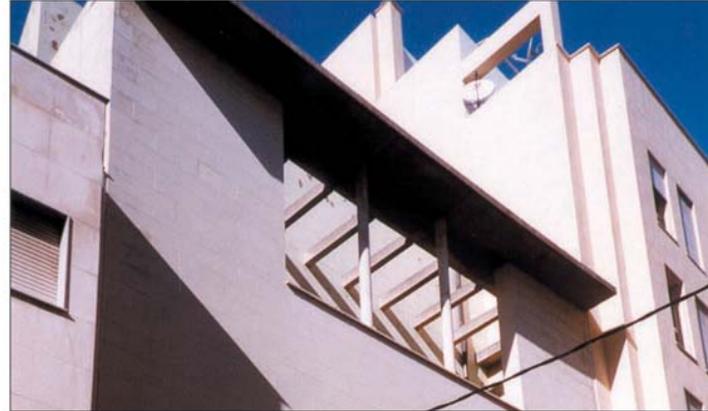
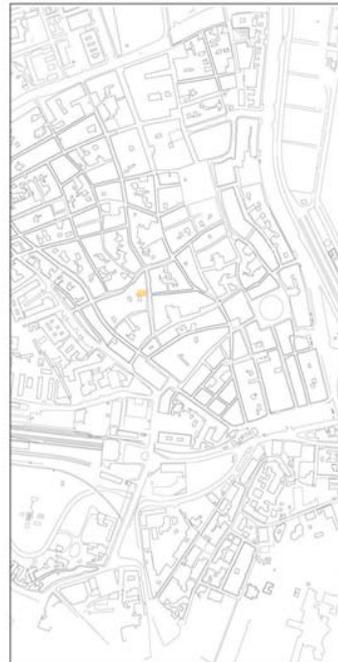
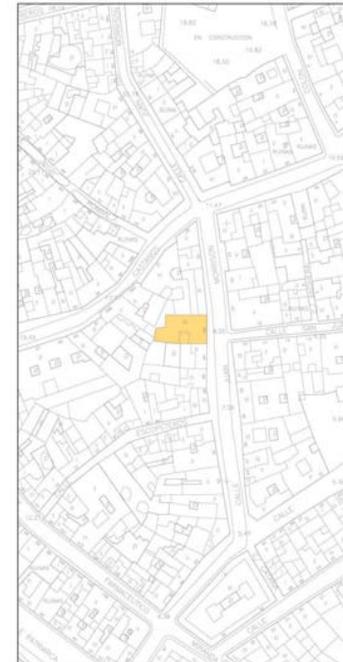
3.24 CASA C/ JUAN MORRISON, 42

**1.- IDENTIFICACIÓN DEL ELEMENTO:**  
 Denominación: Casa.  
 Localización geográfica: Cl. Juan Morrison 42.  
 Referencia catastral:

**2.- CONTEXTO:**  
 Descripción del entorno: Es una de las calles perimetrales del barrio de san Isidro, transición hacia la zona comercial.

**3.- DATOS DEL ELEMENTO:**  
 Localización cronológica: Década de 1980.  
 Autor: Arquitecto Rafael Otero  
 Usos actuales: Comercial y vivienda.  
 Usos originales: Idem.  
 Régimen jurídico y de propiedad: Particular  
 Descripción tipológica y formal: Edificio de cuatro plantas, entre medianeras. Balconada con pérgola en la parte superior.  
 Sistema constructivo y materiales: Estructura de hormigón armado. Ornamentales: Aplacados de piedra en fachada.  
 Estilo o corriente arquitectónica:  
 Modificaciones sufridas: Ninguna.  
 Estado de conservación: Excelente.  
 Información bibliográfica y documental: No se conoce.

**4.- VALORACIÓN DEL ELEMENTO:**  
 Individual: Es un interesante edificio moderno.  
 En el conjunto: Es uno de los escasos edificios actuales de buena calidad, bien encajado en un entorno cada vez más degradado por raquitecturas actuales de mala calidad.  
 Clasificación: Grado 3.

**5.- INTERVENCIONES POSIBLES SOBRE EL ELEMENTO:**  
 Obligadas: Conservación y mantenimiento.  
 Permitidas: Reformas interiores de adecuación funcional.  
 Prohibidas: Alteraciones que no sean proyectadas por su autor primitivo.
