Catálogo  
de Conjunto,  
Elementos, Sitios  
y  
Bienes de  
Especial  
Protección

### I. EL CATÁLOGO EN EL PLAN GENERAL

## 2. UN CATÁLOGO DE PROTECCIÓN DE ELEMENTOS PARA LA CIUDAD DE ALGECIRAS

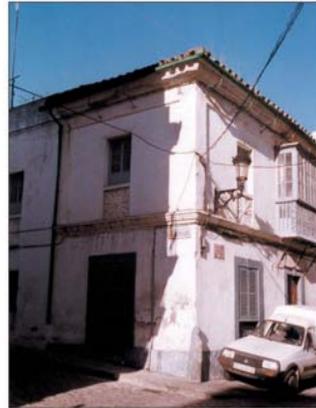
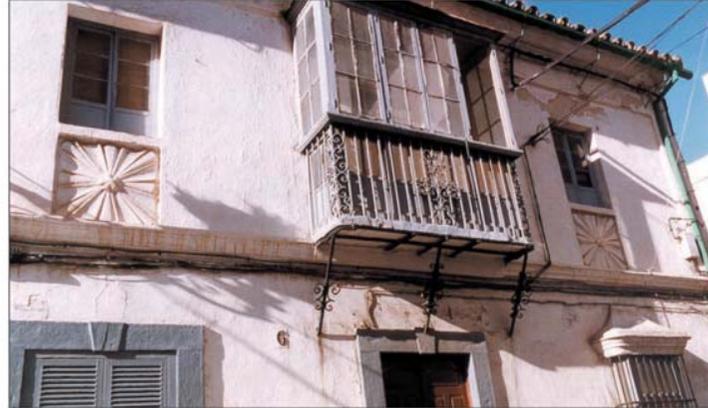
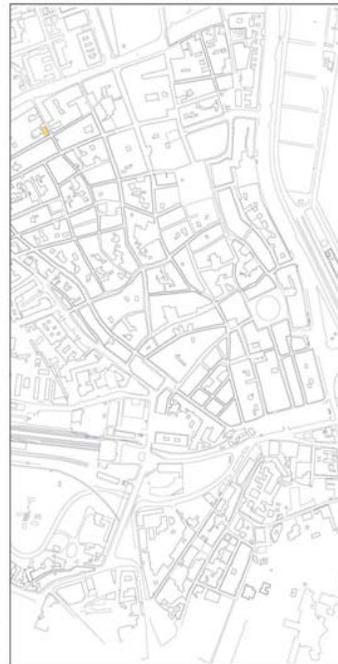
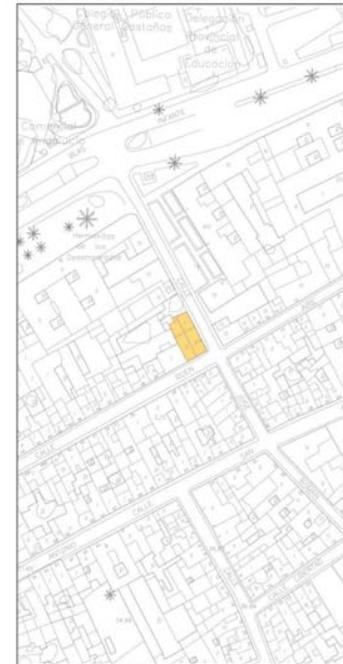
3.25 CASA C/JOSÉ ROMÁN, 6 ESQª A C/BUEN AIRE:

**1.- IDENTIFICACIÓN DEL ELEMENTO:**  
 Denominación: Casa.  
 Localización geográfica: Cl. José Román 6 esq. a Cl. Buen Aire. Referencia catastral:

**2.- CONTEXTO:**  
 Descripción del entorno: Barrio de San Isidro, descrito en la ficha correspondiente. La calle conserva un pavimento de adoquines de gran interés.

**3.- DATOS DEL ELEMENTO:**  
 Localización cronológica: Indefinida.  
 Autor: Desconocido.  
 Usos actuales: Vivienda.  
 Usos originales: Vivienda.  
 Régimen jurídico y de propiedad: Particular.  
 Descripción tipológica y formal: Casita de dos plantas en esquina. Sistema constructivo y materiales: Muros de carga, cubierta inclinada de teja árabe.  
 Ornamentales: Recercados de huecos, ciervo barroco con guardapolvo, curiosa decoración de motivo solar en los recuadros de antepecho de ventanas. Cierro de madera en planta alta con tomapuntes de hierro forjado.  
 Estilo o corriente arquitectónica: Barroco popular.  
 Modificaciones sufridas: No tiene.  
 Estado de conservación: Bueno.  
 Información bibliográfica y documental: No se conoce.

**4.- VALORACIÓN DEL ELEMENTO:**  
 Individual: En una casa barroca corriente que presenta el valor histórico de haber nacido en ella el pintor Ramón Puyo Román (1907-1981), nombrado hijo predilecto en 1981.  
 En el conjunto: Pertenece al conjunto de edificios del barrio de San Isidro que conservan el carácter del mismo.  
 Clasificación: Grado 3.

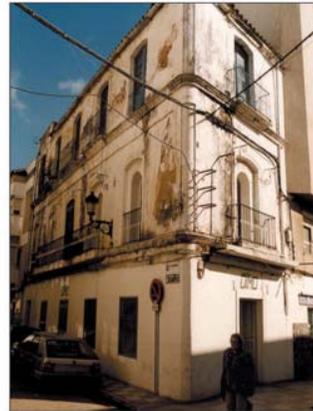
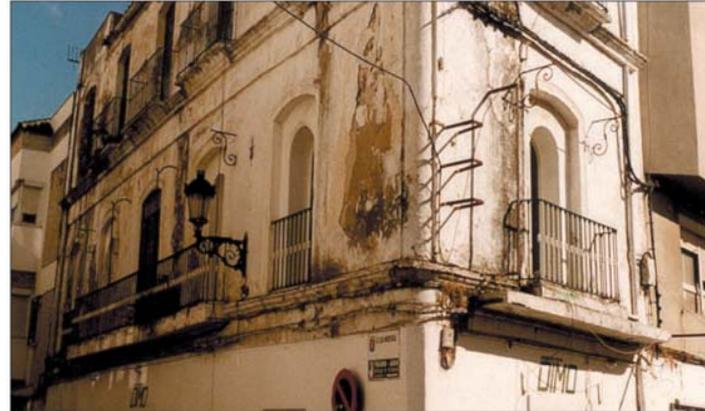
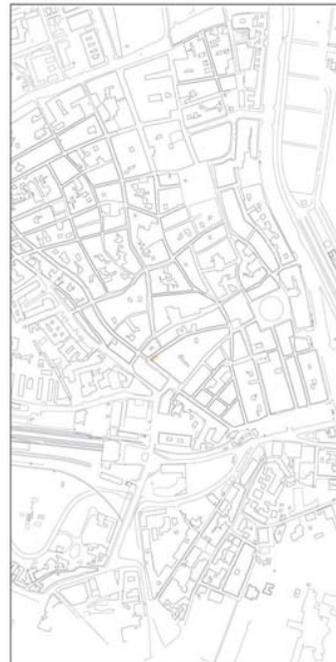
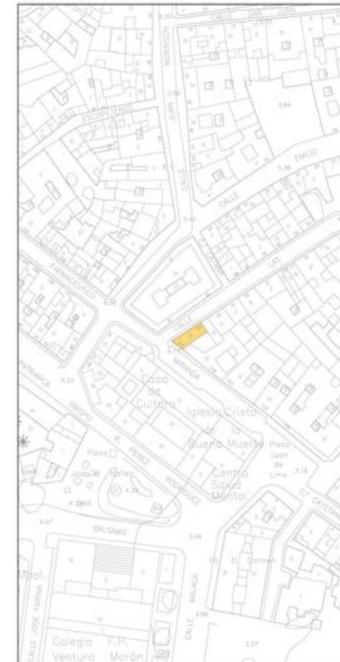
**1.- IDENTIFICACIÓN DEL ELEMENTO:**  
 Denominación: Casa.  
 Localización geográfica: C/ Las Huertas 35.  
 Referencia catastral: 98114-17

**2.- CONTEXTO:**  
 Descripción del entorno: Progresivamente alterado por nuevas construcciones.

**4.- VALORACIÓN DEL ELEMENTO:**  
 Individual: Interesante por su rareza de estilo en la ciudad  
 En el conjunto: Es un caso aislado.  
 Clasificación: Grado 3.

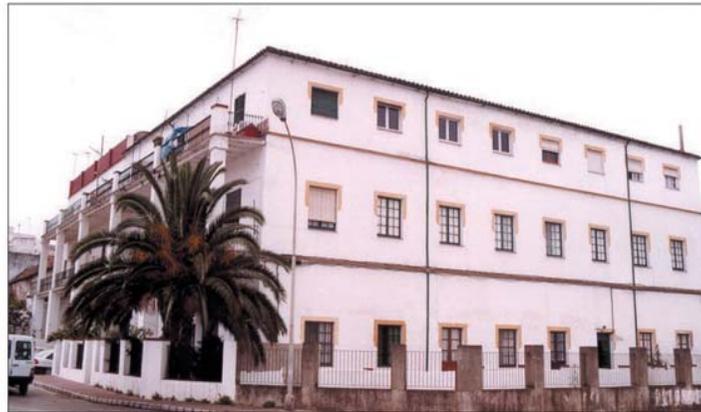
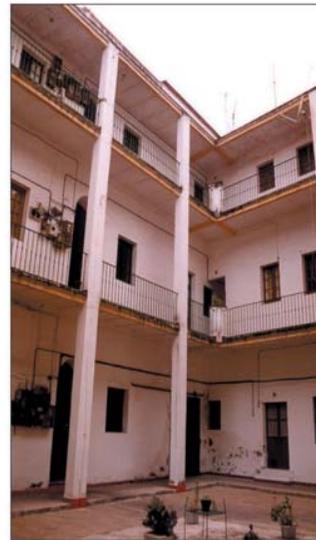
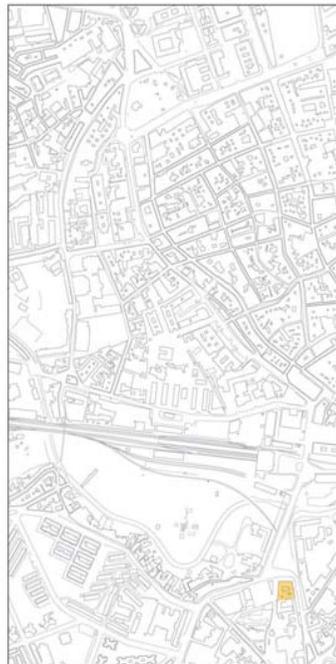
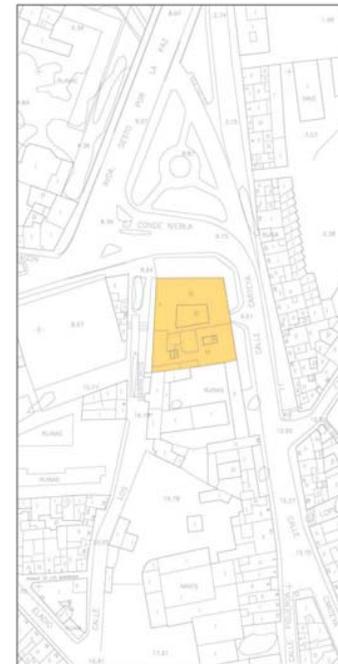
3.27 CASA DE VECINOS C/ LOS BARREROS, C/ CONDE NIEBLA, C/ CARTEYA:

**1.- IDENTIFICACIÓN DEL ELEMENTO:**  
 Denominación: Casa de vecinos.  
 Localización geográfica: c/Los Barreros, c/Conde Niebla, c/carteya. Referencia catastral:

**2.- CONTEXTO:**  
 Descripción del entorno: En una zona exterior a la ciudad histórica, cerca de la salida hacia la carretera de Cádiz.

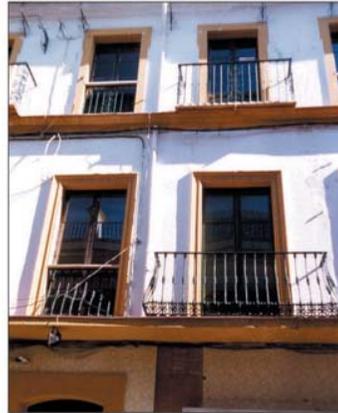
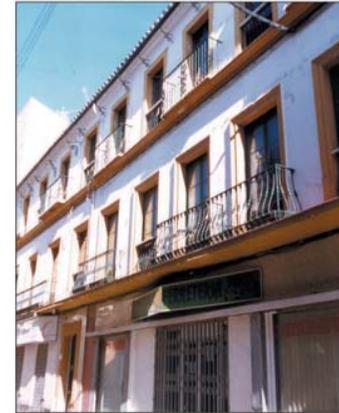
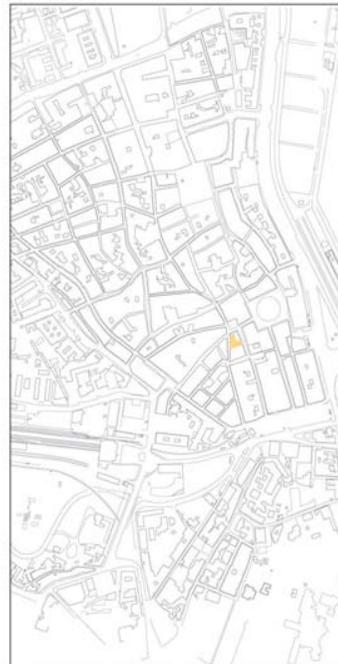
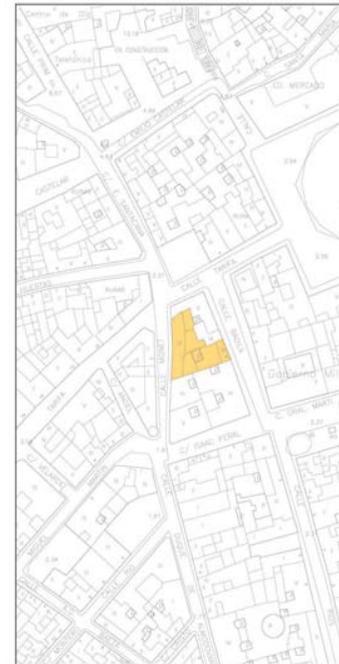
3.28 CASA C/MONET I

**1.- IDENTIFICACIÓN DEL ELEMENTO:**  
 Denominación: Casa.  
 Localización geográfica: Cl. Monet 1.  
 Referencia catastral: 99144-02

**2.- CONTEXTO:**  
 Descripción del entorno: Zona comercial cercana a la plaza del Mercado.

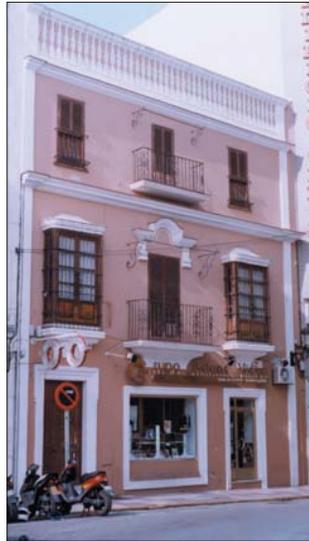
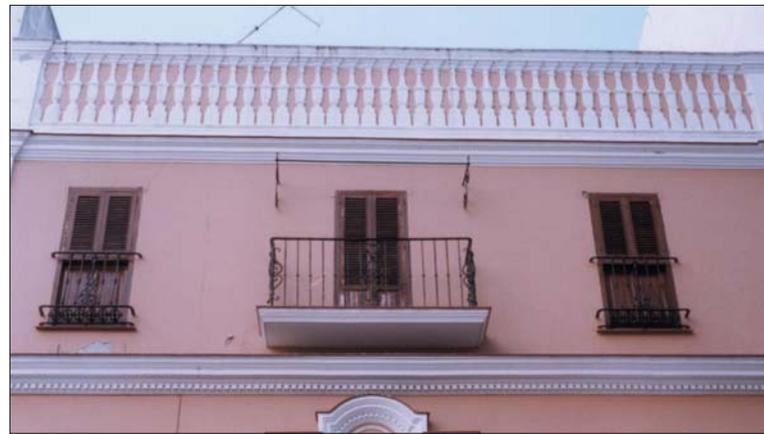
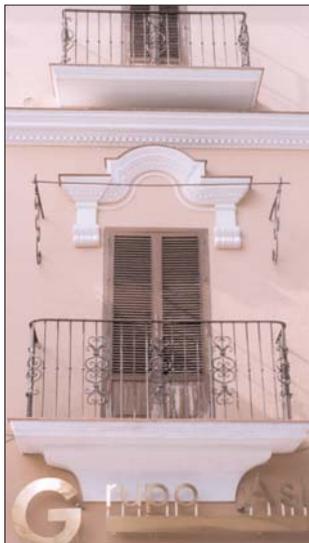
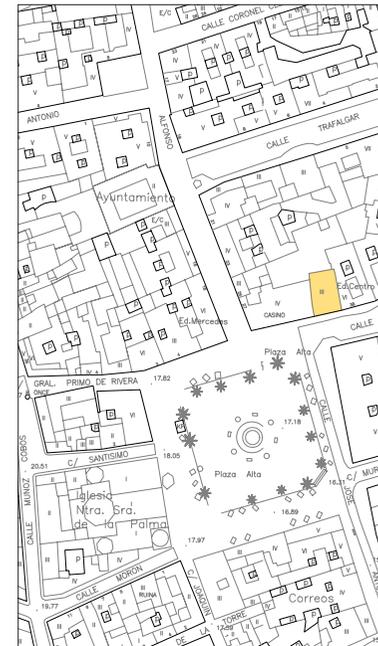
3.29 CASA PLAZA ALTA Y C/ PABLO MAYAYO S/N

**1.- IDENTIFICACIÓN DEL ELEMENTO:**

Denominación: Casa.  
Localización geográfica: Pza. Alta y c/ Pablo Mayayo s/n  
Referencia catastral:

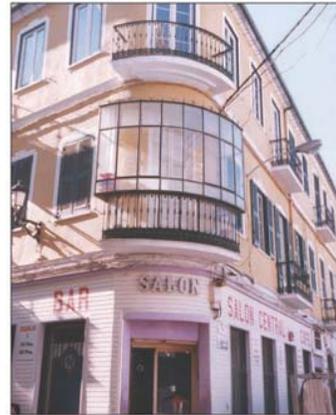
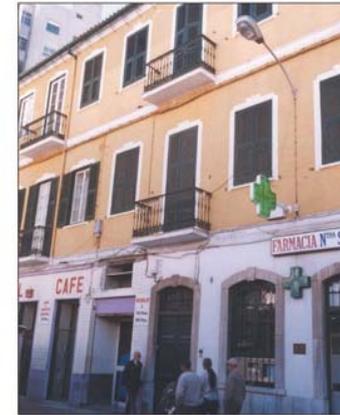
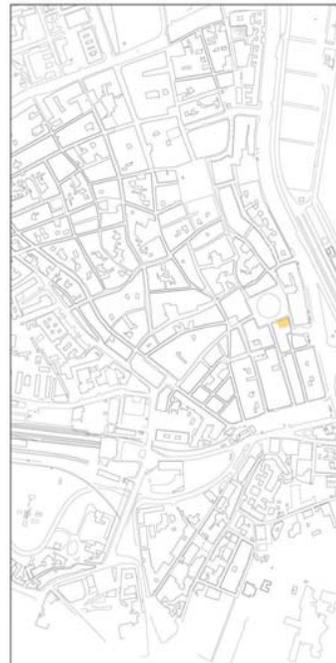
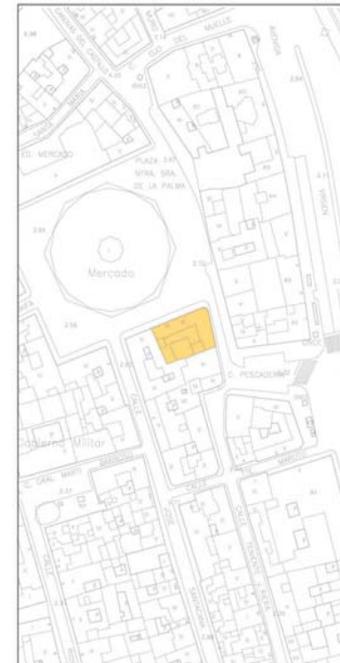
3.30 CASA PL/NTRA. SRA. DE LA PALMA

**1.- IDENTIFICACIÓN DEL ELEMENTO:**  
 Denominación: Casa.  
 Localización geográfica: Pza. N. Sra. de la Palma, g.  
 Referencia catastral: 00113-01

**2.- CONTEXTO:**  
 Descripción del entorno: Situada en la plaza del Mercado, con el edificio de Torroja en el centro, y alto grado de edificios modernos de volumetría inadecuada en el entorno.

**5.- INTERVENCIONES POSIBLES SOBRE EL ELEMENTO:**  
 Obligadas: Conservación y mantenimiento.  
 Permitidas: Adecuación y modernización de interiores.  
 Prohibidas: Alteración de fachadas.  
 Recomendadas: Rehabilitación.

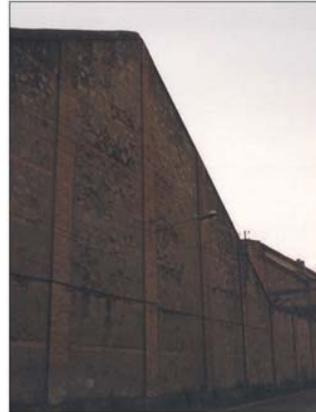
**1.- IDENTIFICACIÓN DEL ELEMENTO:**  
 Denominación: Naves Industriales de la antigua corchera.  
 Localización geográfica: C/ Pablo Díaz, s/h.  
 Referencia catastral:

**2.- CONTEXTO:**  
 Descripción del entorno: Se ubica en una zona de naves y cobertizos industriales, entre los que destaca esta antigua nave industrial.

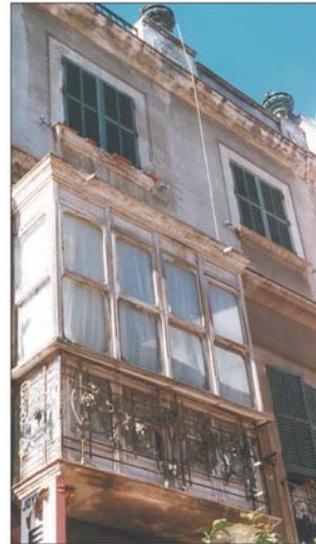
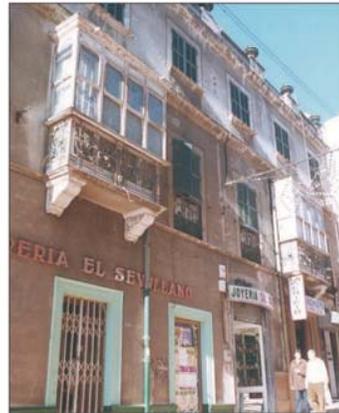
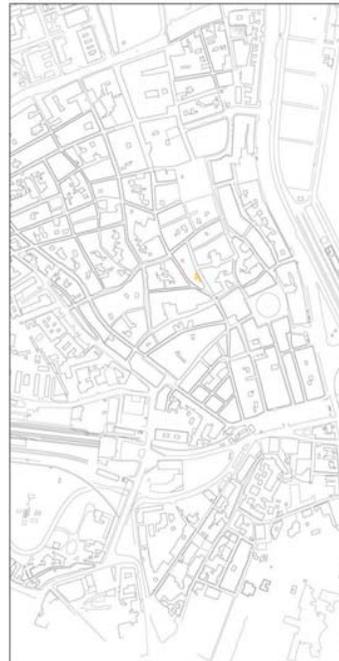
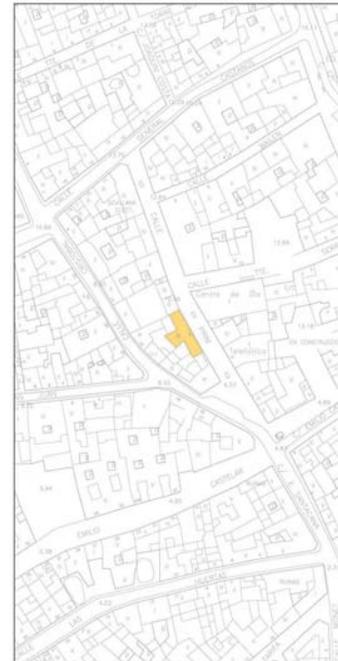
3.32 CASA C/PRIM, 14

**1.- IDENTIFICACIÓN DEL ELEMENTO:**  
 Denominación: Casa.  
 Localización geográfica: Cl. Prim 14.  
 Referencia catastral:

**2.- CONTEXTO:**  
 Descripción del entorno: Calle comercial en la transición entre la ciudad baja y alta. Importante grado de sustitución de edificios en el entorno, con volumetrías inadecuadas.

**5.- INTERVENCIÓNES POSIBLES SOBRE EL ELEMENTO:**  
 Obligadas: Conservación y mantenimiento. Permitidas: Adecuación y modernización interior.  
 Prohibidas: Alteración de elementos originales no obsoletos.  
 Recomendadas: Rehabilitación y adecuación de la decoración comercial.

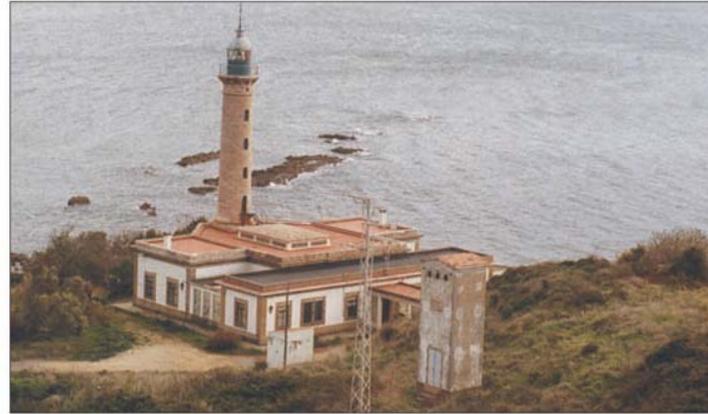
**1.- IDENTIFICACIÓN DEL ELEMENTO:**  
 Denominación: Faro de Punta Carnero.  
 Localización geográfica: Punta Carnero.

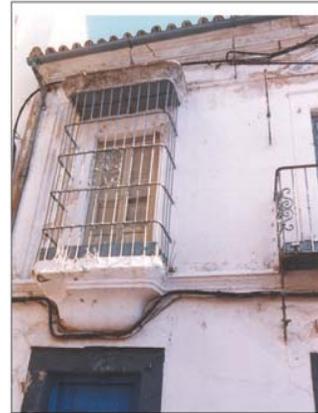
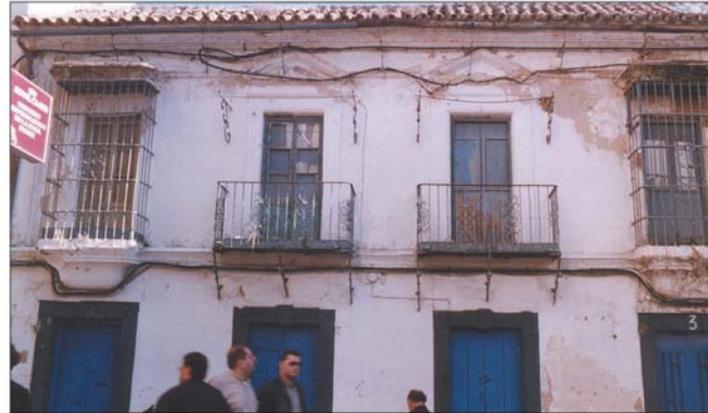
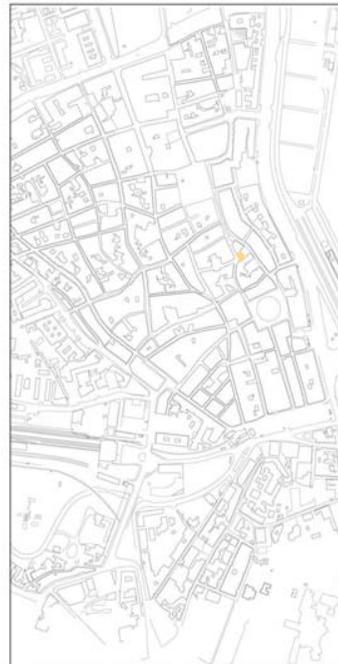
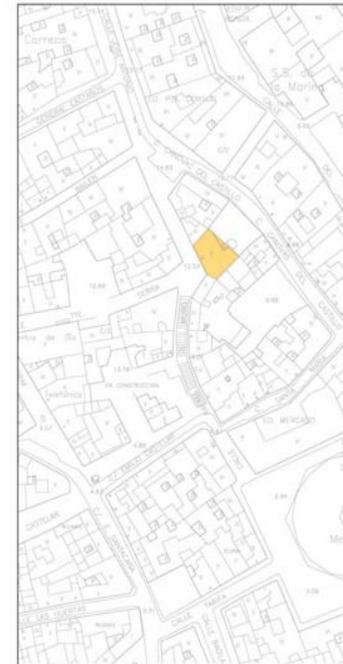
3.34 CASA C/RAFAEL DE MURO, 3

**1.- IDENTIFICACIÓN DEL ELEMENTO:**  
 Denominación: Casa.  
 Localización geográfica: Cl. Rafael de Muro, 3.  
 Referencia catastral: 00137-15

**2.- CONTEXTO:**  
 Descripción del entorno: Calle comercial que baja al Mercado. Edificios antiguos en muy mal estado y alto grado de sustituciones.

**3.- DATOS DEL ELEMENTO:**  
 Localización cronológica: Siglo XVIII.  
 Autor: Desconocido.  
 Usos actuales: Abandonado.  
 Usos originales: Residencial.  
 Régimen jurídico y de propiedad: Particular.  
 Descripción tipológica y formal: Casa de dos plantas entre medianeras. Cuatro huecos a fachada con cierros y balcones.  
 Sistema constructivo y materiales: Muros de carga. Cubierta inclinada de teja árabe.  
 Ornamentales: Recercados de huecos, coronados por frontones triangulares. Comisas. Cerrajería de hierro labrado.  
 Estilo o corriente arquitectónica: Barroco.  
 Modificaciones sufridas: No se ha alterado la fachada de planta baja, pero está abandonado.  
 Estado de conservación: Malo.  
 Información bibliográfica y documental: No se conoce.

**4.- VALORACIÓN DEL ELEMENTO:**  
 Individual: Interesante edificio por su interpretación popular de la arquitectura clásica.  
 En el conjunto: Forma parte de la colección de edificios barrocos que se conserva, con peligro de desaparición.  
 Clasificación: Grado 3.

**5.- INTERVENCIONES POSIBLES SOBRE EL ELEMENTO:**  
 Obligadas: Conservación y mantenimiento.  
 Permitidas: Rehabilitación integral. Reparaciones y adecuaciones interiores. Prohibidas: Cambios de fachada y eliminación de elementos originales del interior.  
 Recomendadas: Rehabilitación.

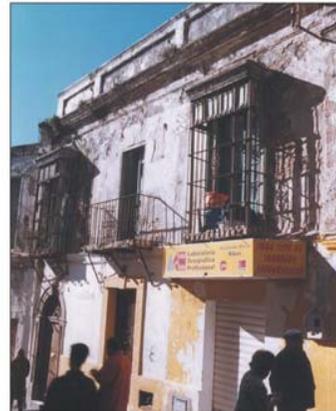
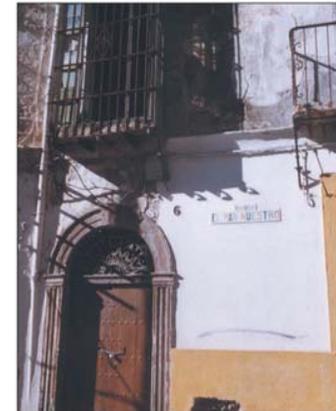
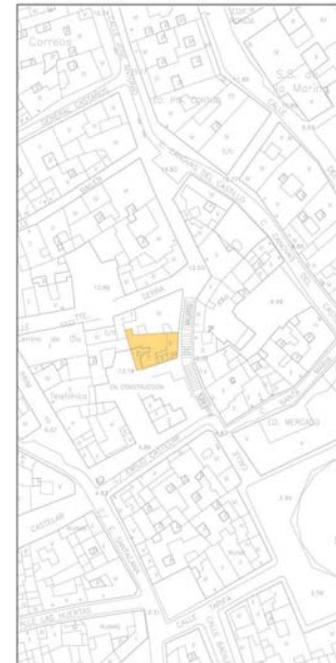
3.35 CASA C/RAFAEL DE MURO, 6

**1.- IDENTIFICACIÓN DEL ELEMENTO:**  
 Denominación: Casa.  
 Localización geográfica: C/ Rafael de Muro 6.  
 Referencia catastral: 99122-02.

**2.- CONTEXTO:**  
 Descripción del entorno: Calle comercial que baja al Mercado. Edificios antiguos en muy malas condiciones. Alto grado de sustitución.

**3.- DATOS DEL ELEMENTO:**  
 Localización cronológica: Siglo XIX.  
 Autor: Desconocido.  
 Usos actuales: Abandonado.  
 Usos originales: Residencial.  
 Régimen jurídico y de propiedad: Particular.  
 Descripción tipológica y formal: Casa de dos plantas entre medianeras.  
 Sistema constructivo y materiales: Muros de carga. Azotea plana Ornamentales: Recercado de hueco de entrada con pilastras ranuradas y medio punto. Cerrajería de hierro forjado. Pretil aplastrado de azotea.  
 Estilo o corriente arquitectónica: Neoclásico popular con rejerías barrocas.  
 Modificaciones sufridas: Decoración comercial en planta baja.  
 Estado de conservación: Malo.  
 Información bibliográfica y documental: No se conoce.

**4.- VALORACIÓN DEL ELEMENTO:**  
 Individual: Interesante composición de fachada.  
 En el conjunto: De corte neoclásico, cuando lo habitual en el XIX era el barroco tardío.  
 Clasificación: Grado 3.

**5.- INTERVENCIÓNES POSIBLES SOBRE EL ELEMENTO:**  
 Obligadas: Conservación y mantenimiento.  
 Permitidas: Rehabilitación. Adecuación y modernización del interior.  
 Prohibidas: Alteración de fachada. Eliminación de elementos originales del interior no obsoletos.  
 Recomendadas: Rehabilitación integral.

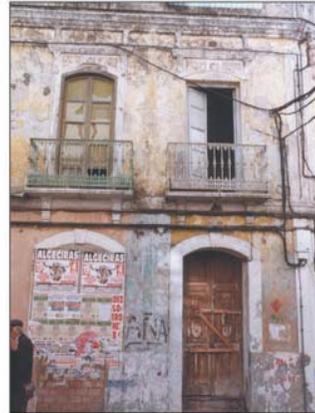
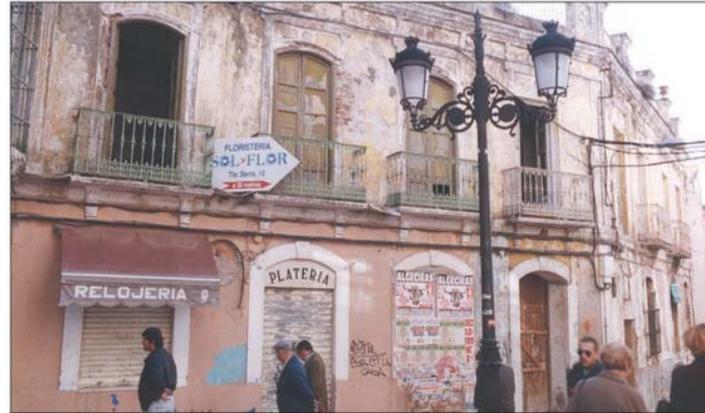
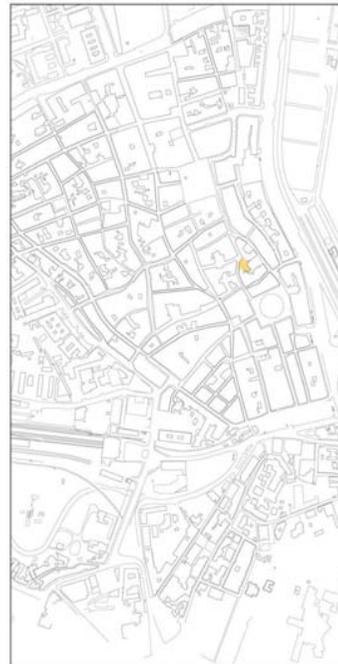
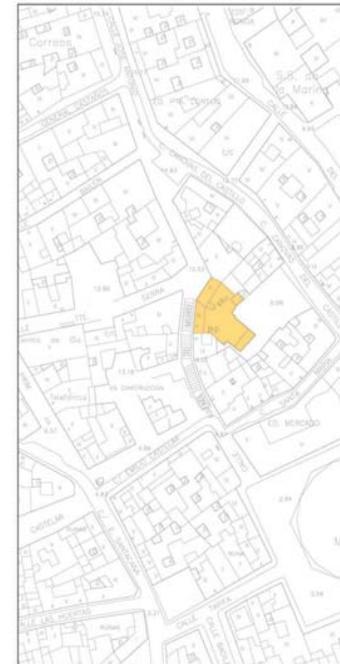
336 CASA C/RAFAEL DE MURO 5 Y 7

**1.- IDENTIFICACIÓN DEL ELEMENTO:**  
 Denominación: Casa.  
 Localización geográfica: Cl. Rafael de Muro 5 y 7.  
 Referencia catastral: 00137-14

**2.- CONTEXTO:**  
 Descripción del entorno: En el entorno se están perdiendo los edificios antiguos, sustituidos por volumetrías excesivas. Cercano a la plaza baja.

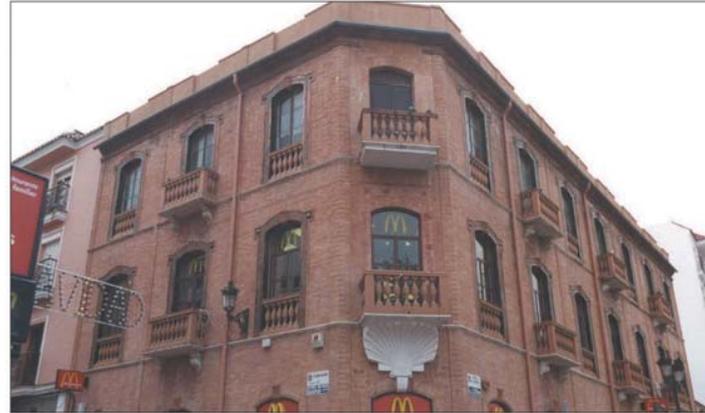
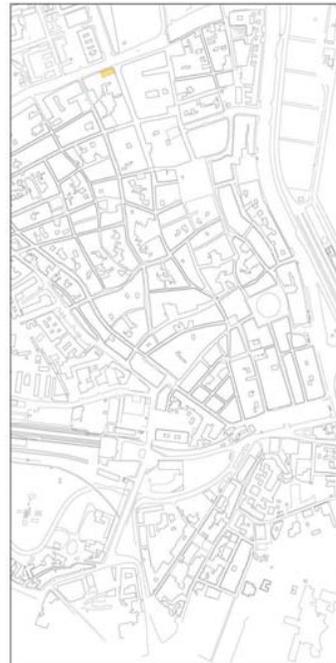
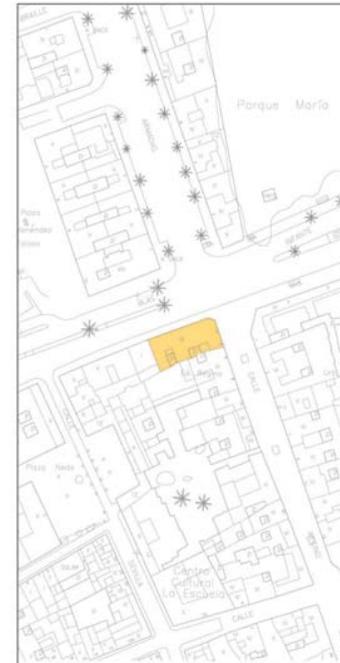
3.37 CASA C/REGINO MARTÍNEZ, 2 Y 4

**1.- IDENTIFICACIÓN DEL ELEMENTO:**  
 Denominación : Casa.  
 Localización geográfica: C/ Regino Martínez, 2 y 4, esq. Av/ Blas Infante.  
 Referencia catastral: 97167-01

**2.- CONTEXTO:**  
 Descripción del entorno: La avenida Blas Infante es el límite entre el casco antiguo y el primer ensanche de la ciudad. El edificio adopta una posición privilegiada en la esquina de la calle comercial más importante. Existe un alto grado de sustitución de las antiguas construcciones.

Estado de conservación: Aceptable.  
 Información bibliográfica y documental: No se conoce.

**5.- INTERVENCIÓNES POSIBLES SOBRE EL ELEMENTO:**  
 Obligadas: Conservación y mantenimiento.  
 Permitidas: Modernización del interior.  
 Prohibidas: Alteración de elementos constructivos y materiales no obsoletos.  
 Recomendadas: Adecuación y utilización de los pisos altos.

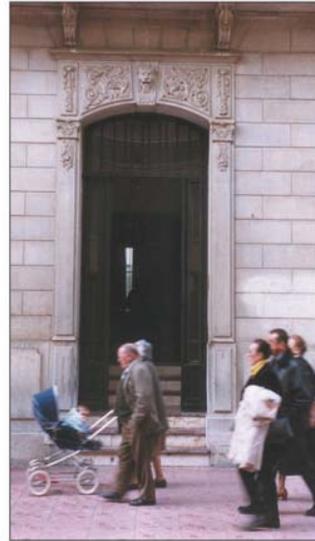
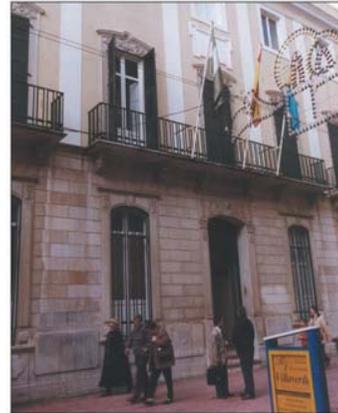
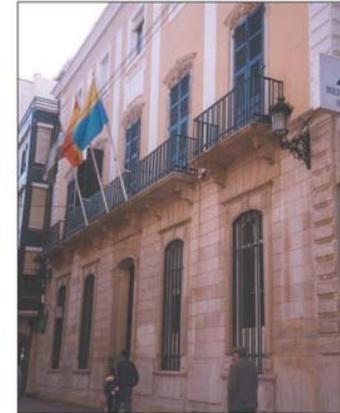
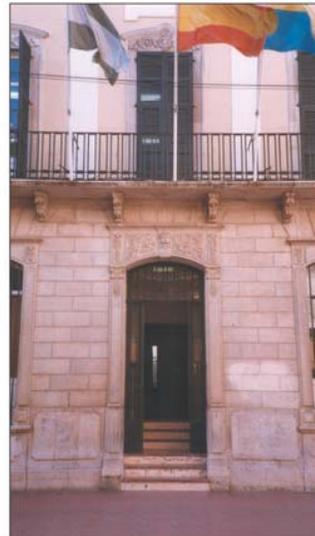
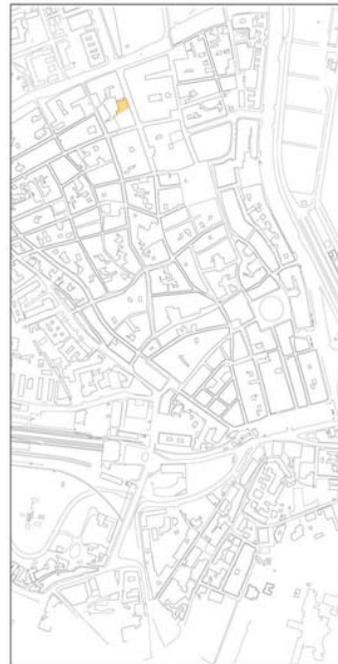
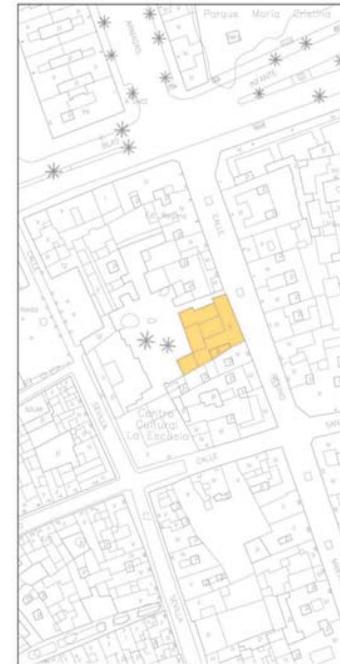
3.38 EDIFICIO MUNICIPAL C/ REGINO MARTÍNEZ, 16 Y 18

**1.- IDENTIFICACIÓN DEL ELEMENTO:**  
 Denominación: Edificio de servicios municipales. (Antiguo Banco de España).  
 Localización geográfica: Calle Regino Martínez, 16 y 18.  
 Referencia catastral: 97167-05.

Estado de conservación: Bueno.  
 Información bibliográfica y documental: No se conoce.

**5.- INTERVENCIONES POSIBLES SOBRE EL ELEMENTO:**  
 Obligadas: Conservación y mantenimiento, especialmente de la fachada.  
 Permitidas: Alteraciones en el interior que mejoren las condiciones funcionales.  
 Prohibidas: Eliminación o alteración de elementos antiguos de interés, como fachada y escalera.  
 Recomendadas: Las obras que mejoren la conexión del edificio principal con el patio y dependencias traseras.

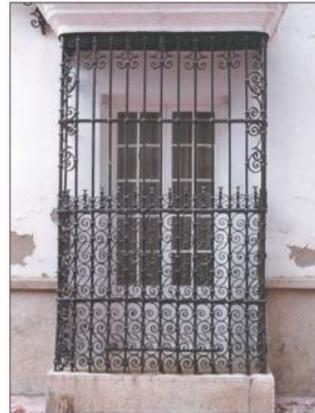
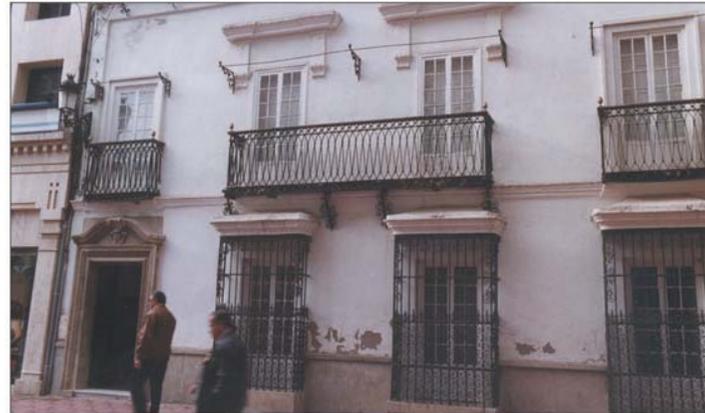
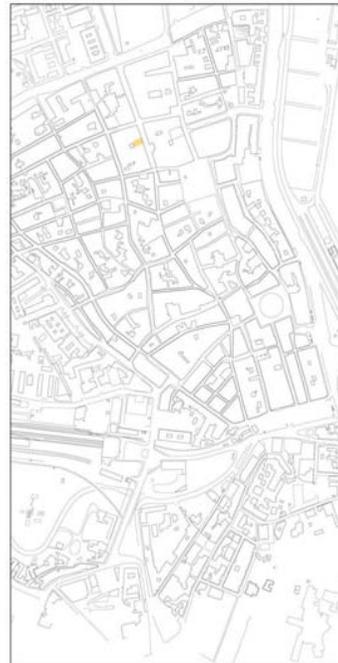
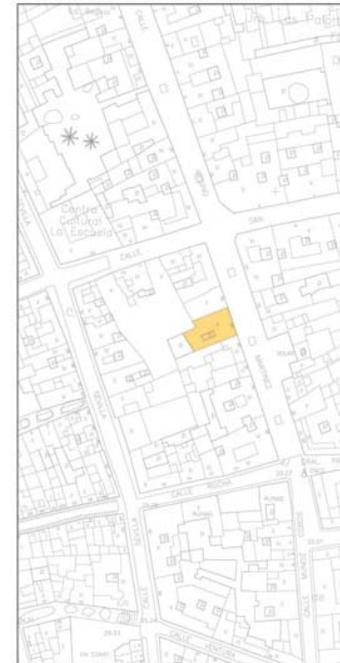
**1.- IDENTIFICACIÓN DEL ELEMENTO:**  
 Denominación: Casa unifamiliar.  
 Localización geográfica: Calle Regino Martínez, 28.  
 Referencia catastral: 97159-03.

**2.- CONTEXTO:**  
 Descripción del entorno: Calle comercial importante, con grado alto de sustitución de edificios antiguos similares. Volumetrías excesivas.

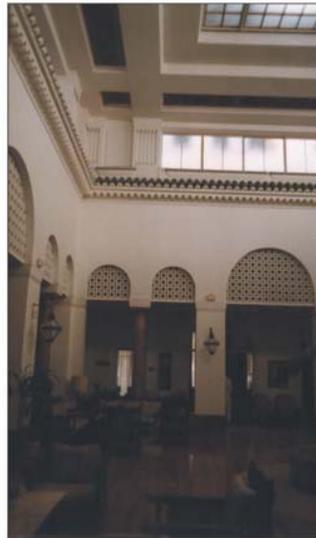
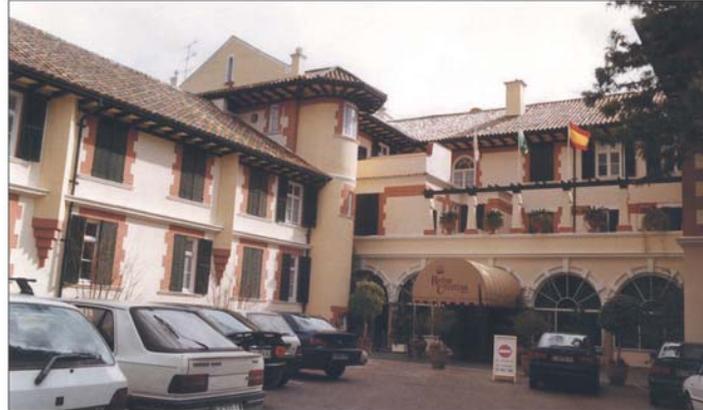
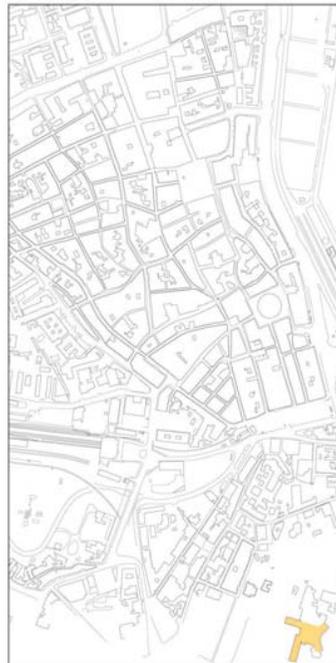
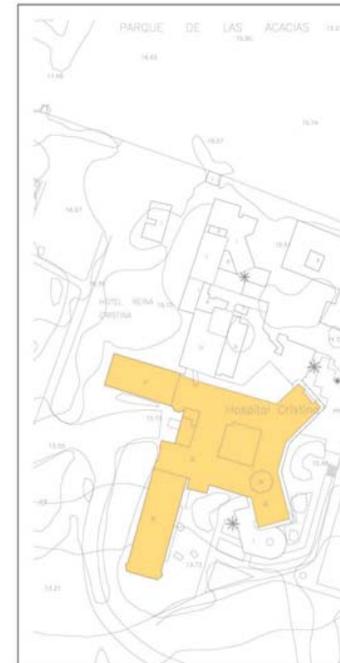
3.40 HOTEL REINA CRISTINA.

**1.- IDENTIFICACIÓN DEL ELEMENTO:**  
 Denominación: Hotel Reina Cristina.  
 Localización geográfica: Paseo de la Conferencia.  
 Referencia catastral:

**2.- CONTEXTO:**  
 Descripción del entorno: En el centro de los amplios jardines de su nombre, sobre la elevación de la Villa Vieja que domina la Bahía.

**5.- INTERVENCIÓNES POSIBLES SOBRE EL ELEMENTO:**  
 Obligadas: Conservación y mantenimiento.  
 Permitidas: Toda clase de obras acordes con el carácter del edificio. Pequeñas ampliaciones que no alteren los jardines, de acuerdo con lo dispuesto en el plano de ordenación y normas del PGOU. Recomendadas: Ordenación de aparcamientos para obtener el mayor respeto a la masa vegetal.

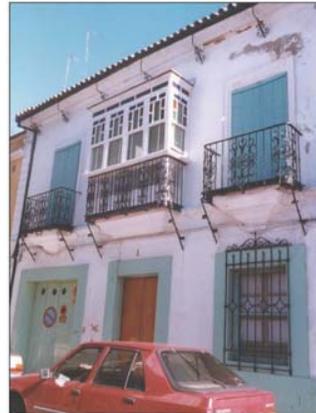
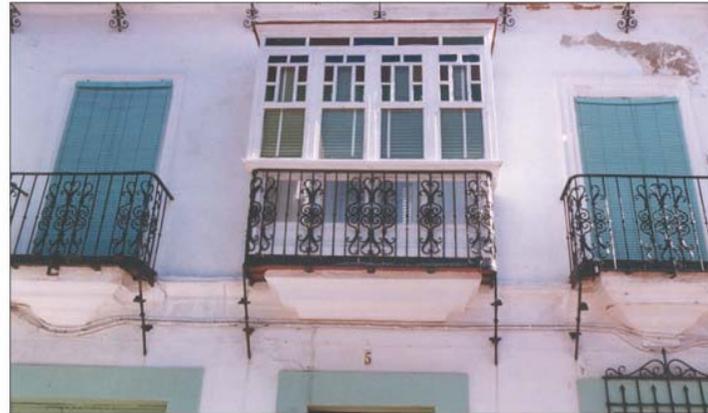
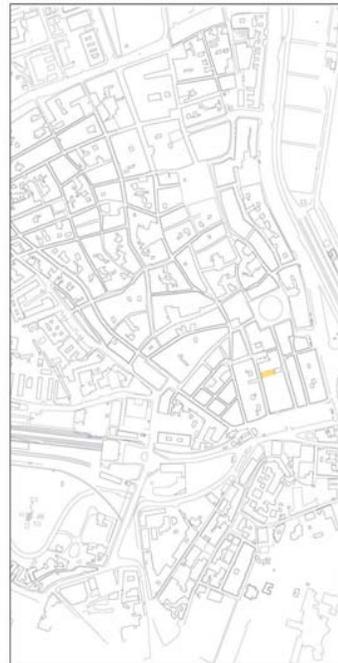
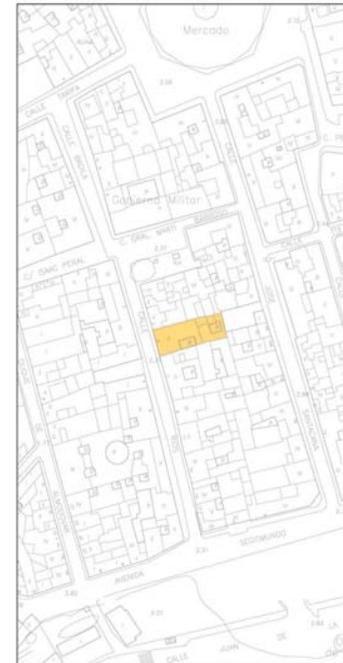
3.41 CASA C/RÍOS, 5

**1.- IDENTIFICACIÓN DEL ELEMENTO:**  
 Denominación: Casa.  
 Localización geográfica: Cl. Ríos 5.  
 Referencia catastral: 00102-18

**2.- CONTEXTO:**  
 Descripción del entorno: Se trata de una de las calles que bajan al río desde la zona de la plaza del Mercado. En esta zona existe una arquitectura de carácter popular. Se produce hoy un uso comercial ligado al puerto y organizado por inmigrantes.

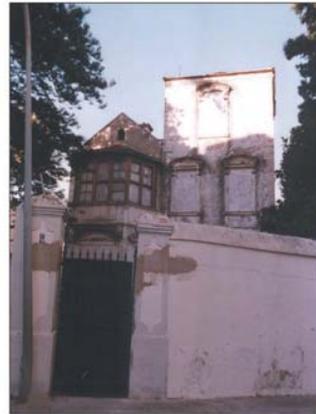
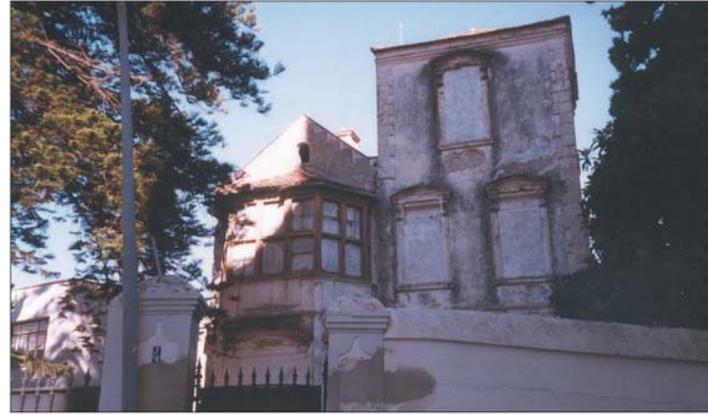
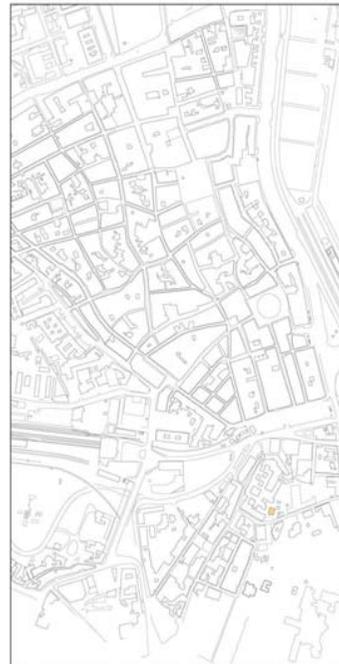
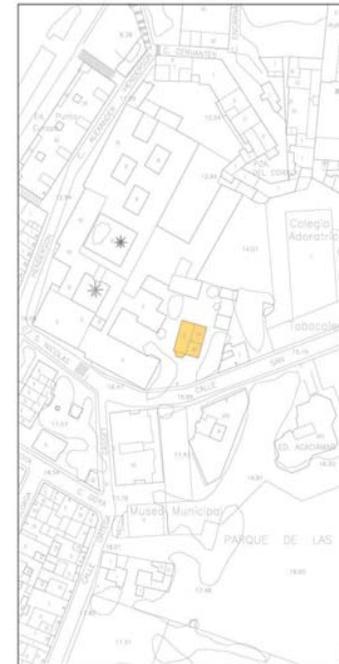
3.42 PALACETE C/SAN NICOLÁS S/N

**1.- IDENTIFICACIÓN DEL ELEMENTO:**  
 Denominación: Palacete.  
 Localización geográfica: Cl. San Nicolás s/n. Referencia catastral:

**2.- CONTEXTO:**  
 Descripción del entorno: Situado en la zona de la Villa Vieja donde aún perduran chalets con jardines, recordando la estructura de principios de siglo.

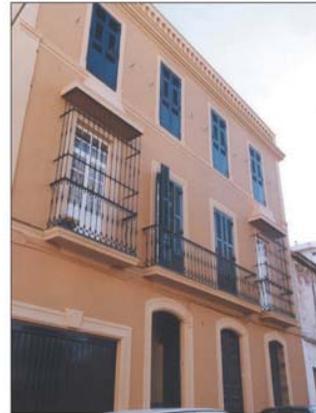
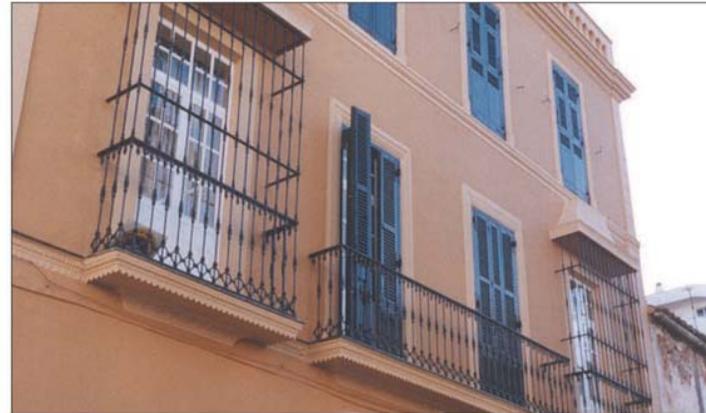
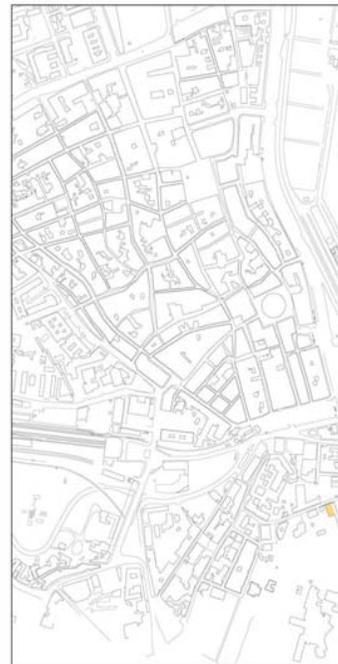
**1.- IDENTIFICACIÓN DEL ELEMENTO:**

Denominación: Casa.  
Localización geográfica: C/ San Nicolás nº 1.  
Referencia catastral:

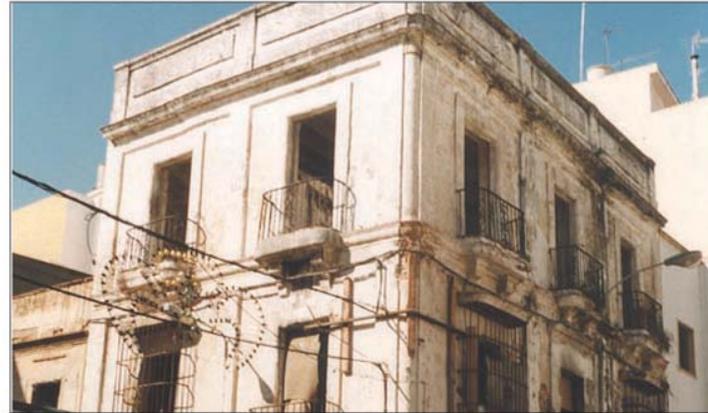
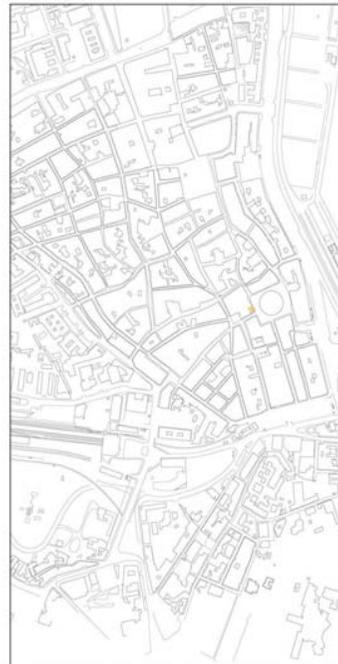
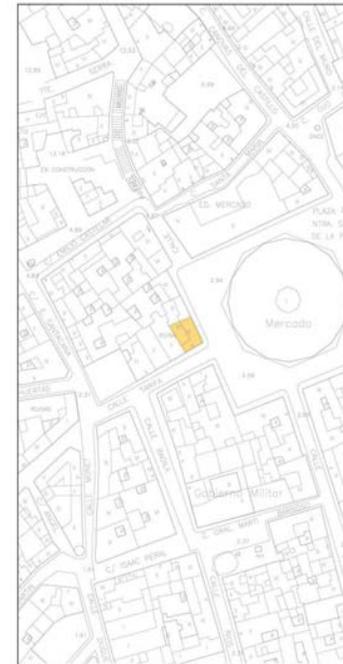
3.44 CASA C/ TARIFA, 2, ESQª PL/ NTRA. SRA. DE LA PALMA.

**1.- IDENTIFICACIÓN DEL ELEMENTO:**  
 Denominación: Casa.  
 Localización geográfica: Cl. Tarifa, 2 esq. Plaza. Ntra. Sra. de la Palma.  
 Referencia catastral: 99123-05

**2.- CONTEXTO:**  
 Descripción del entorno: La plaza baja del Mercado es el centro comercial principal que se prolonga en la calle Tarifa. En el entorno hay numerosos edificios modernos de mala arquitectura y volumetrías excesivas.

**3.- DATOS DEL ELEMENTO:**  
 Localización cronológica: Primera mitad del XIX.  
 Autor Desconocido  
 Usos actuales: Váido y en obras.  
 Usos originales: Residencial y comercial.  
 Régimen jurídico y de propiedad: Particular.  
 Descripción tipológica y formal: Casa de tres plantas en esquina, entre medianeras.  
 Sistema constructivo y materiales: Muros de carga, cubierta plana. Ornamentales: Fachadas sencillas de composición regular, con recercados de huecos, comisas en todos los niveles, casetones en pretiles de azotea. Cierros con sencillas rejas.  
 Estilo o corriente arquitectónica: Tardoneoclásico con reminiscencias barrocas (cierros).  
 Modificaciones sufridas: Repisas de balcones.  
 Estado de conservación: Malo. Se encuentra en obra, al parecer de rehabilitación.  
 Información bibliográfica y documental: No se conoce.

**4.- VALORACIÓN DEL ELEMENTO:**  
 Individual: No es un edificio muy notable.  
 En el conjunto: Su valoración se hace respecto al conjunto de arquitectura del XIX que se conserva.  
 Clasificación: Grado 3.

**5.- INTERVENCIÓNES POSIBLES SOBRE EL ELEMENTO:**  
 Obligadas: Conservación y mantenimiento.  
 Permitidas: Modernización del interior.  
 Prohibidas: Alteración de la fachada. Recomendadas: Rehabilitación.

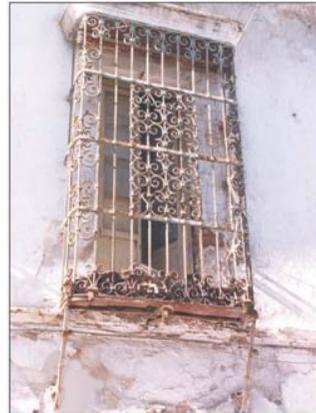
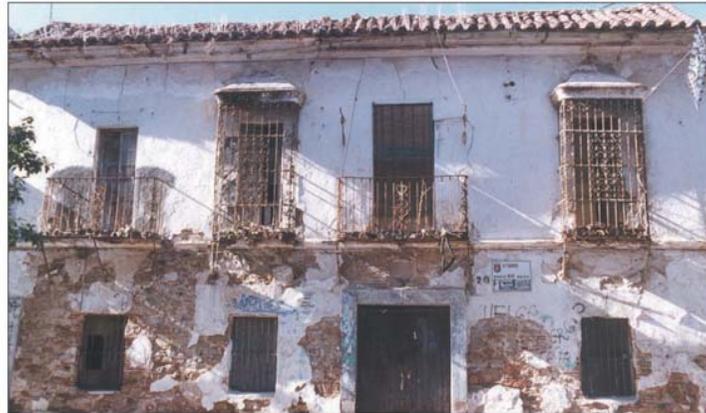
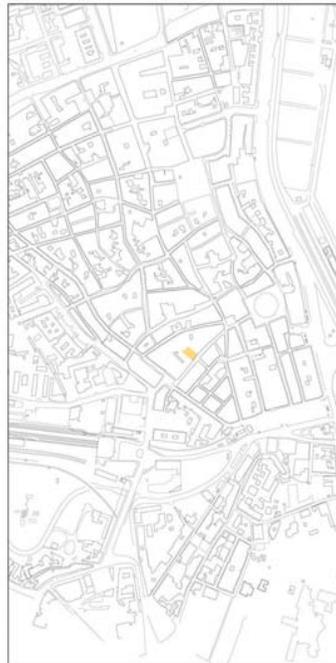
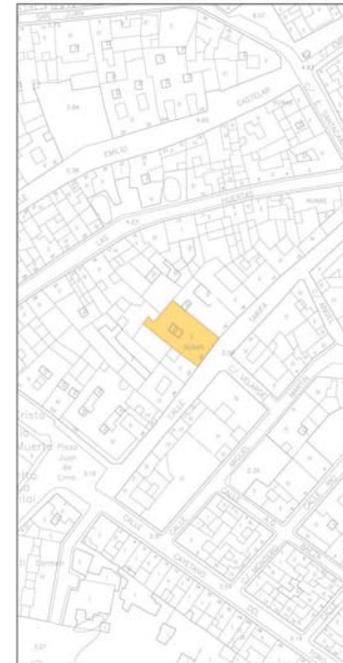
3.45 CASA C/TARIFA, 20

**1.- IDENTIFICACIÓN DEL ELEMENTO:**  
 Denominación: Posada Nueva.  
 Localización geográfica: Cl. Tarifa 20.  
 Referencia catastral: 98114-08

**2.- CONTEXTO:**  
 Descripción del entorno: La calle Tarifa, que une la entrada a la ciudad antigua de la pieza de la Caridad con la plaza del Mercado, es una importante vía de carácter comercial.

**3.- DATOS DEL ELEMENTO:**  
 Localización cronológica: Siglo XVIII.  
 Autor: Desconocido.  
 Usos actuales: Abandonado.  
 Usos originales: Fue posada.  
 Régimen jurídico y de propiedad: Particular.  
 Descripción tipológica y formal: Casa de dos plantas entre medianeras, con patio central.  
 Sistema constructivo y materiales: Muros de carga. Cubierta inclinada de teja árabe. Conserva un interesante remate de chimenea.  
 Ornamentales: Comisas, repisas de balcones y guardapolvos. Rejas de hierro forjado de gran valor en balcones y cierros de planta alta. Estilo o corriente arquitectónica: Barroco popular.  
 Modificaciones sufridas: Los huecos de planta baja deben estar modificados.  
 Estado de conservación: Malo, abandonado.  
 Información bibliográfica y documental: Se desconoce.

**4.- VALORACIÓN DEL ELEMENTO:**  
 Individual: Es notable su fachada barroca.  
 En el conjunto: Constituye un caso singular por su uso como posada, plasmación:  
 Grado 3.

**5.- INTERVENCIONES POSIBLES SOBRE EL ELEMENTO:**  
 Obligadas: Conservación y mantenimiento.  
 Permitidas: Adecuación del interior.  
 Prohibidas: Eliminación de elementos originales no obsoletos.  
 Recomendadas: Rehabilitación integral para un uso adecuado.

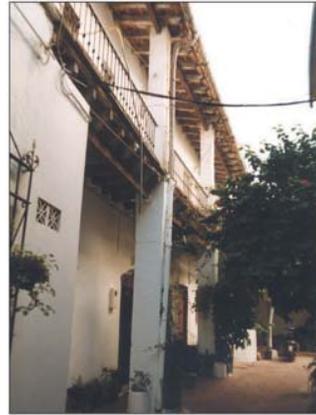
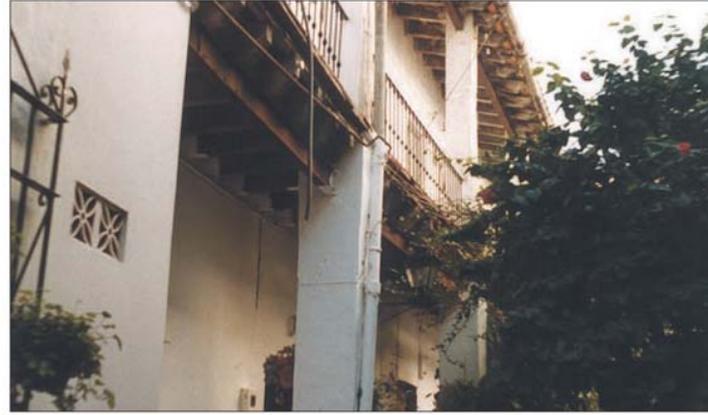
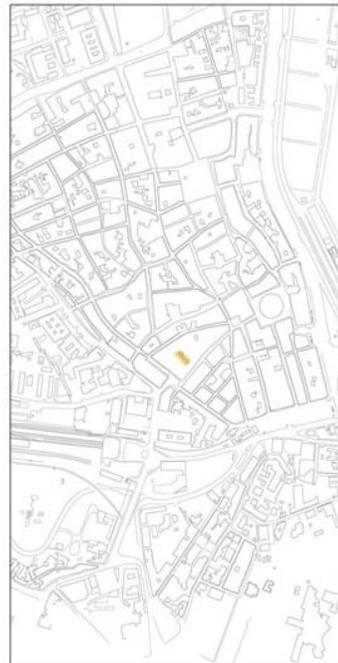
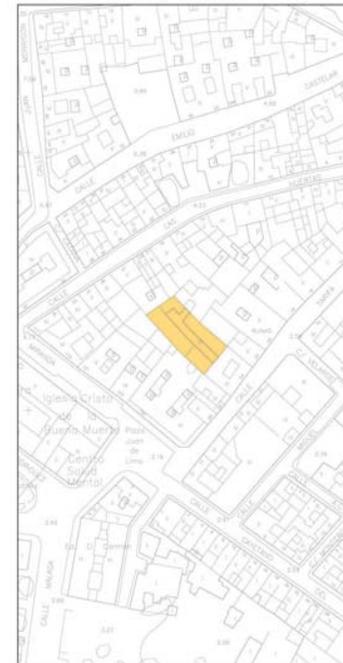
3.46 CASA PATIO C/TARIFA, 24, INTERIOR

**1.- IDENTIFICACIÓN DEL ELEMENTO:**  
 Denominación: Casa patio.  
 Localización geográfica: Cl. Tarifa 24, interior.  
 Referencia catastral:

**2.- CONTEXTO:**  
 Descripción del entorno: La calle Tarifa comunica la plaza de la Caridad con la plaza baja, con uso comercial importante.

**3.- DATOS DEL ELEMENTO:**  
 Localización cronológica: Primera mitad del XIX.  
 Autor: Desconocido.  
 Usos actuales: Residencial.  
 Usos originales: Idem.  
 Régimen jurídico y de propiedad: Particular.  
 Descripción tipológica y formal: Se trata de una casa patio tipo "corral" de dos plantas, con corredores perimetrales.  
 Sistemas constructivo y materiales: Muros de carga pilastras, vigas de madera, cubierta de teja árabe.  
 Ornamentales: No presenta.  
 Estilo o corriente arquitectónica: Barroco popular.  
 Modificaciones sufridas: Ocupación de galerías, rejas modernas. Actualmente se encuentra rodeado de edificaciones modernas, siendo el acceso desde calle a través de un pasaje en una de ellas. Estado de conservación: Malo. Información bibliográfica y documental: No se conoce.

**4.- VALORACIÓN DEL ELEMENTO:**  
 Individual: Su interés es más bien histórico, demostrativo de una forma histórica de alojamiento.  
 En el conjunto: Existen pocas construcciones análogas en la ciudad. Clasificación: Grado 3.

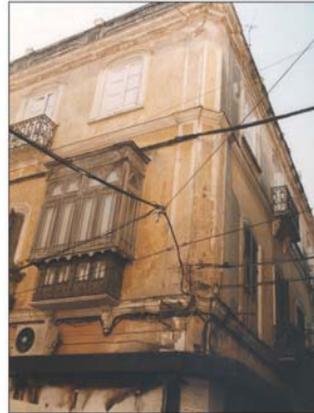
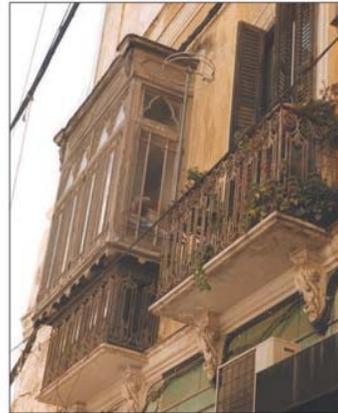
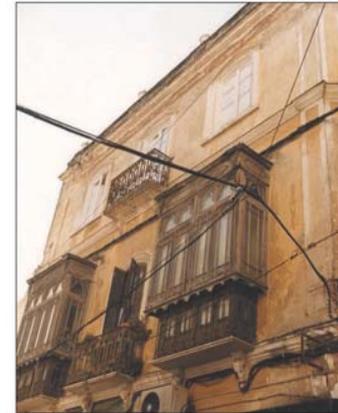
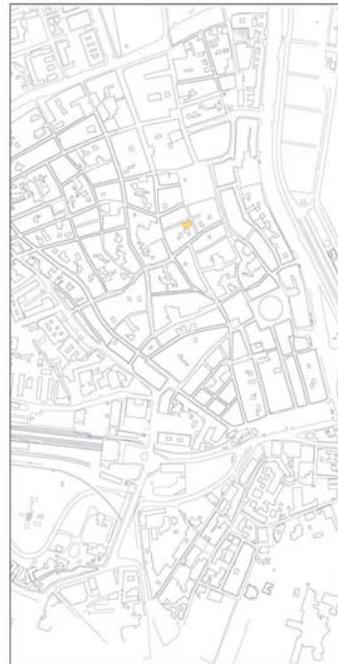
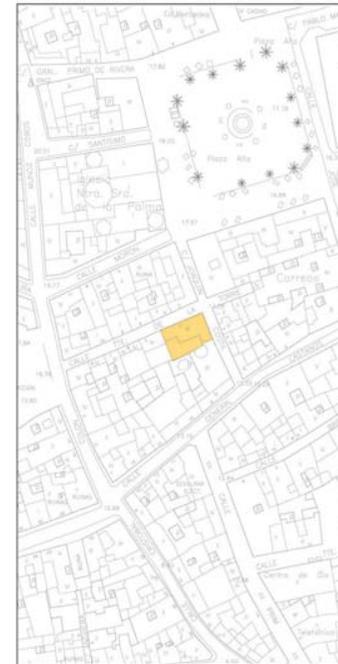
3.47 CASA C/ TTE. GARCÍA DE LA TORRE, 1, ESQª C/ JOAQUIN COSTA

**1.- IDENTIFICACIÓN DEL ELEMENTO:**  
 Denominación: Casa.  
 Localización geográfica: Cl. Teniente García de la Torre, 1 esq C/ Joaquín Costa.  
 Referencia catastral:

**2.- CONTEXTO:**  
 Descripción del entorno: La calle Joaquín Costa es una de las comerciales de acceso a la plaza Alta. En ella se conservan algunos edificios de interés.
