Catálogo  
de Conjunto,  
Elementos, Sitios  
y  
Bienes de  
Especial  
Protección

### I. EL CATÁLOGO EN EL PLAN GENERAL

## 2. UN CATÁLOGO DE PROTECCIÓN DE ELEMENTOS PARA LA CIUDAD DE ALGECIRAS

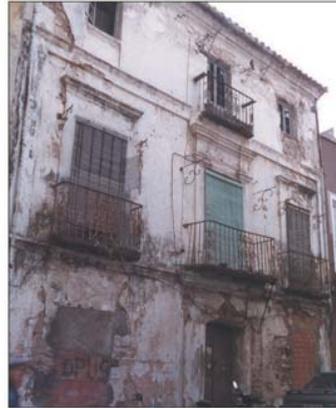
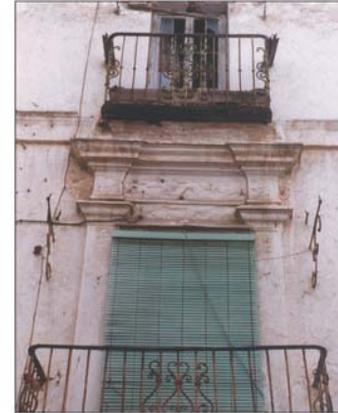
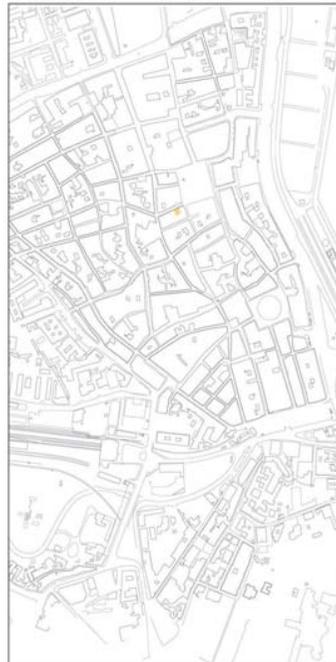
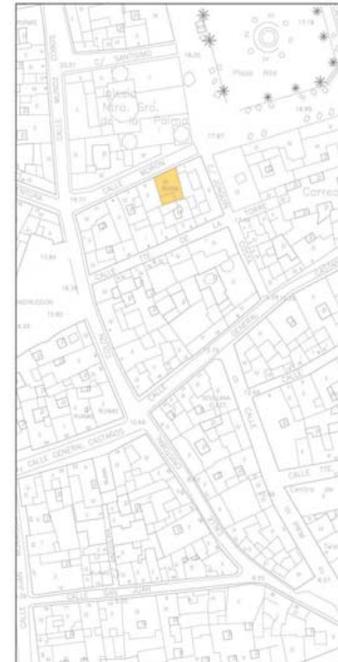
3.48 CASA C/VENTURA MORÓN, 3

**1.- IDENTIFICACIÓN DEL ELEMENTO:**  
 Denominación: Casa.  
 Localización geográfica: Cl. Ventura Morón 3.  
 Referencia catastral: 98146-11.

**2.- CONTEXTO:**  
 Descripción del entorno: Calle de poco tránsito, en el lateral de la iglesia de la Palma, con edificación moderna de mal calidad en la fachada de enfrente, que ha desfigurado la fisonomía de la calle.

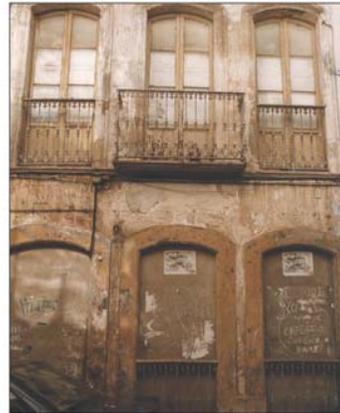
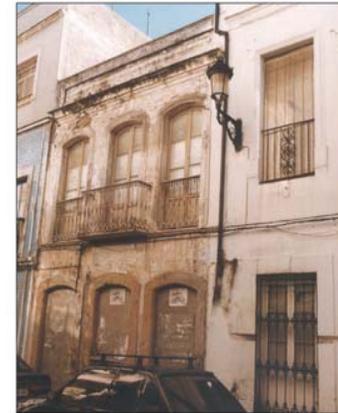
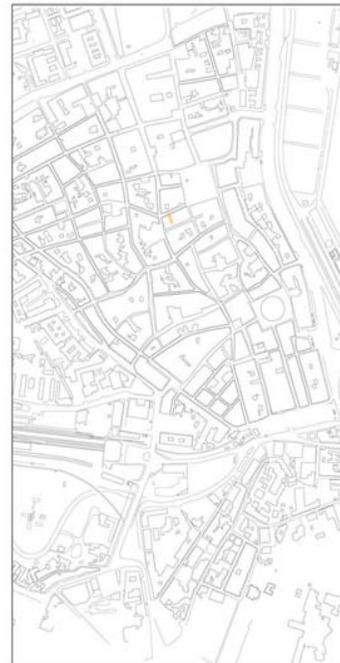
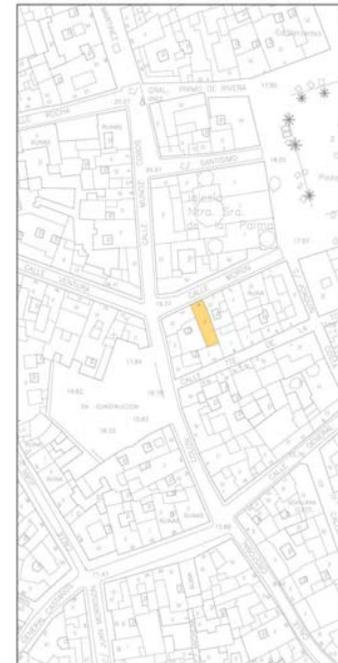
3.49 CASA C/VENURA MORÓN, 9

**1.- IDENTIFICACIÓN DEL ELEMENTO:**  
 Denominación: Casa. Localización geográfica: Cl. Ventura Morón 9. Referencia catastral: 98146-08.

**2.- CONTEXTO:**  
 Descripción del entorno: Esta calle desemboca en la plaza Alta y no tiene uso comercial. Ha sido muy alterada por la construcción moderna inadecuada realizada junto a la Iglesia de la Palma.

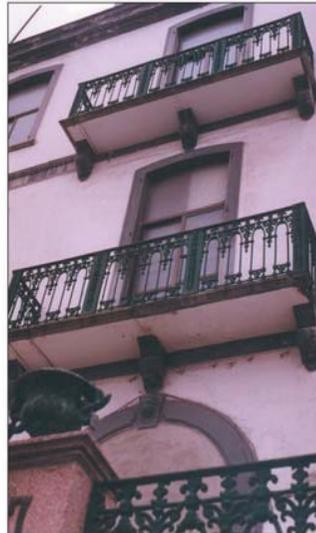
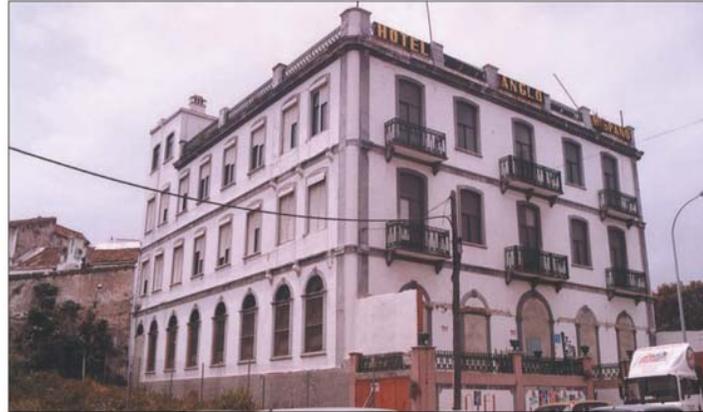
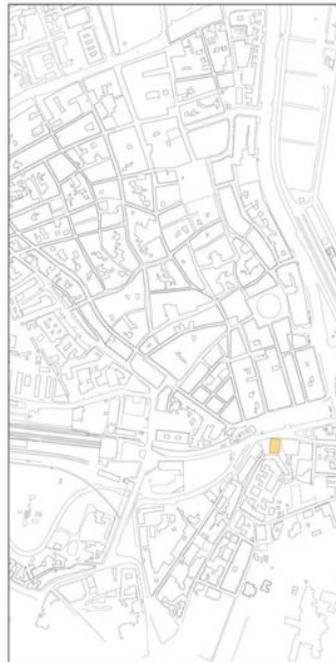
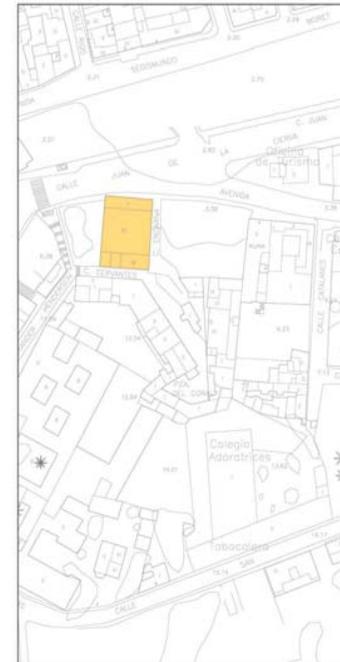
3.50 HOTEL ANGLO-HISPANO, AV. VILLANUEVA

**1.- IDENTIFICACIÓN DEL ELEMENTO:**  
 Denominación: Hotel Anglo-Hispano.  
 Localización geográfica: Av. Villanueva.  
 Referencia catastral:

**2.- CONTEXTO:**  
 Descripción del entorno: Se trata del espacio del río de la Miel, hoy cubierto y transformado en aparcamiento, en un estado de degradación urbana notable.

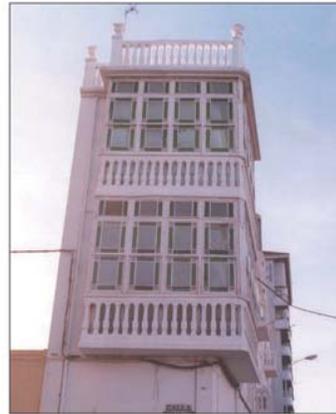
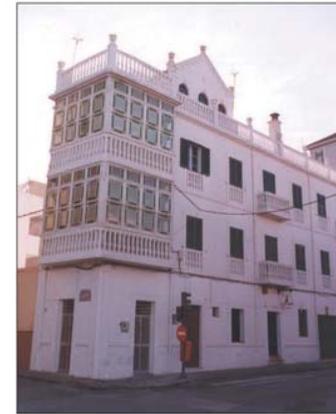
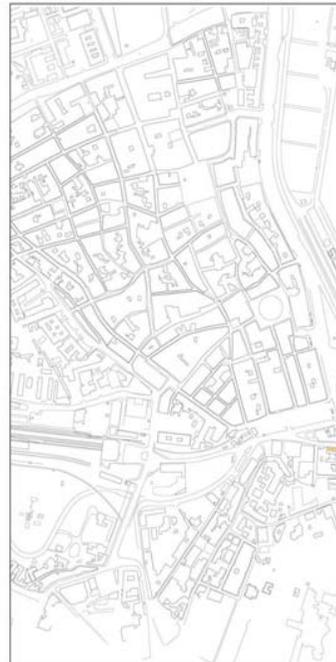
3.51 CASA AV. VILLANUEVA, 1, ESQª C/ EMILIO BURGOS.

**1.- IDENTIFICACIÓN DEL ELEMENTO:**  
 Denominación: Casa.  
 Localización geográfica: Avda. Villanueva, 1, esq. C/ Emilio Burgos. Referencia catastral:

**2.- CONTEXTO:**  
 Descripción del entorno: Es el entorno del río de la Miel en su desembocadura, hoy bastante degradado, convertido en aparcamiento. Configura una esquina hacia el puerto del borde bajo de la Villa Vieja.

Estado de conservación: Normal.  
 Información bibliográfica y documental: Se desconoce.

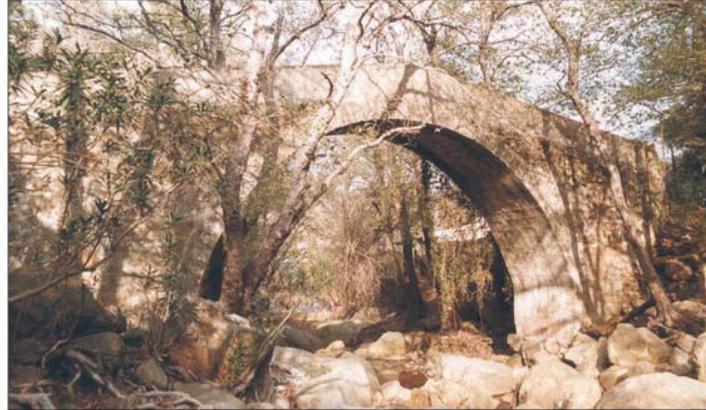
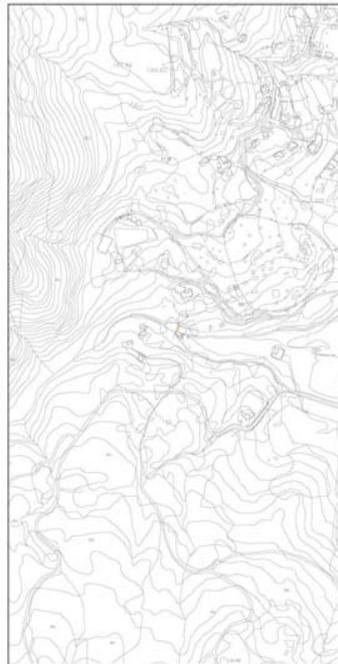
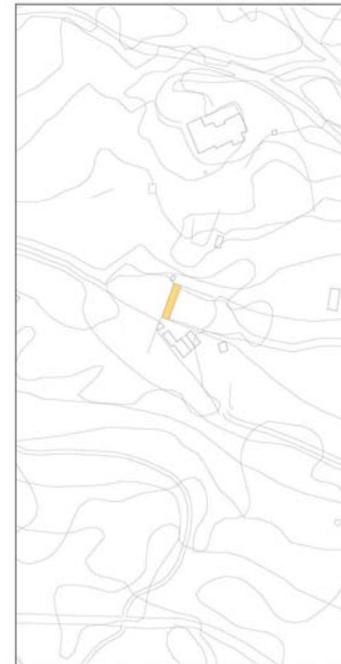
3.52. PUENTE EN EL CURSO ALTO DEL RÍO MIEL.

**1.- IDENTIFICACIÓN DEL ELEMENTO:**  
 Denominación: Puente sobre el río de la Miel.  
 Localización geográfica: Curso alto del río de la Miel, junto al Molino de Escalona, cerca de "El Cobre".

**2.- CONTEXTO:**  
 Descripción del entorno: Se trata de un paraje de alto valor medioambiental y paisajístico.

**5.- INTERVENCIONES POSIBLES SOBRE EL ELEMENTO:**  
 Obligadas: Conservación y mantenimiento.  
 Permitidas: Restauración de zonas deterioradas del pavimento. Prohibidas: Cualquier otra obra.  
 Recomendadas: Las permitidas.

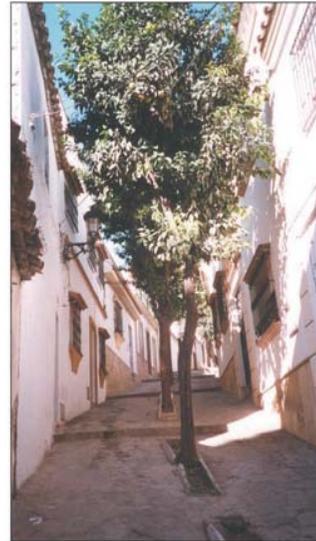
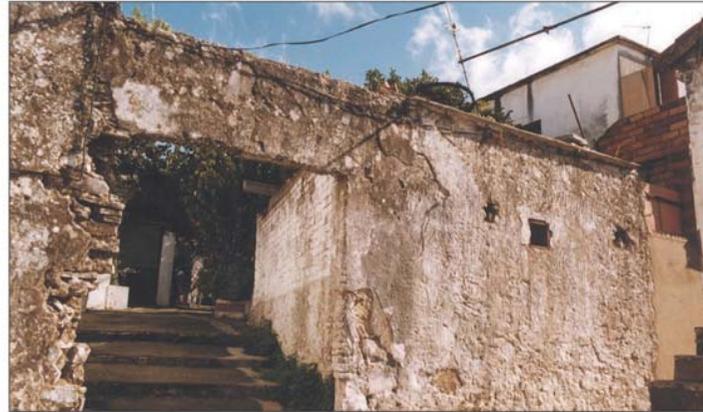
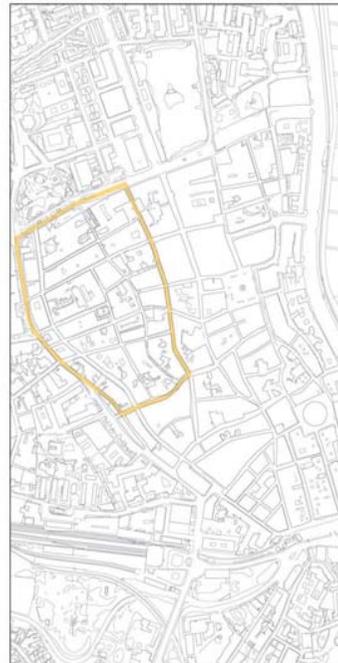
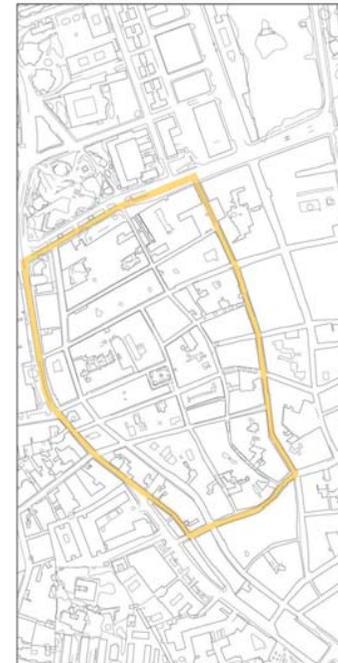
**1.- IDENTIFICACIÓN DEL ELEMENTO:**  
 Denominación: Barrio de San Isidro.  
 Localización geográfica: Noroeste del casco antiguo de la Villa Nueva.

**2.- CONTEXTO:**  
 Descripción del entorno: En el borde de la Villa Nueva, el resto de la misma lo rodea por el este y sur. Al norte y oeste se encuentra la ciudad del primer ensanche moderno, separada por la antigua ronda y la avenida de Blas Infante.

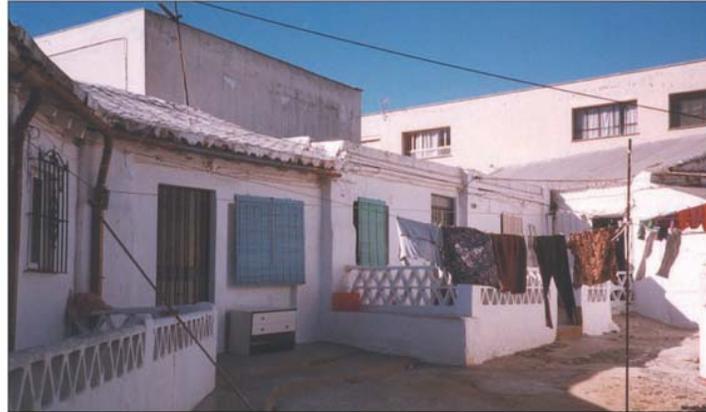
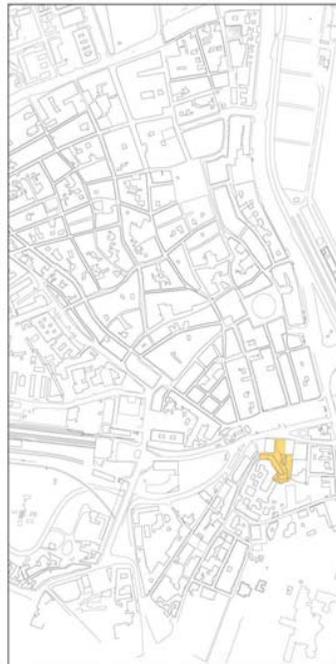
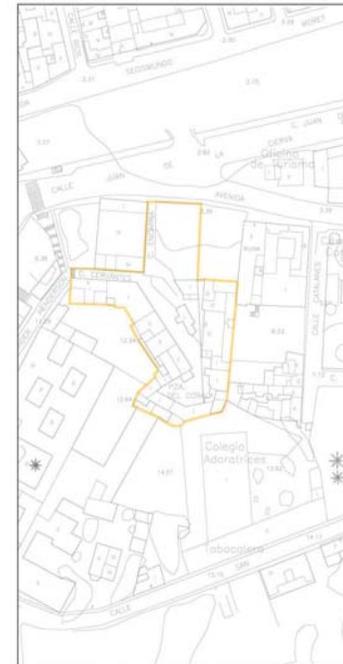
## 4.02 PLAZA DEL CORAL Y ALREDEDORES

**2.- CONTEXTO:**  
 Descripción del entorno: La Plaza del Coral forma un reducto separado de los alrededores por escaleras y callejones, dentro del entorno degradado de la Villa Vieja. En la parte delantera, el viejo edificio del Hotel Anglo-Hispano la oculta del espacio bajo del río de la Miel en su desembocadura, hoy cubierto y utilizado como aparcamiento.

**4.- VALORACIÓN DEL ELEMENTO:**  
 Individual: Valor predominantemente arqueológico.  
 En el conjunto: Es un elemento urbano degradado hoy ajeno a la ciudad.  
 Clasificación: Grado 4.

**5.- INTERVENCIÓNES POSIBLES SOBRE EL ELEMENTO:**  
 Obligadas: Conservación de pavimentos, muros de rampas y puerta. Permitidas: Reforma y adecuación de viviendas existentes sin aumento de volumetría.  
 Prohibidas: Excavaciones sin control arqueológico. Alteración de puerta, muros y rampas.  
 Recomendadas: Rehabilitación integral con eliminación de elementos inadecuados. Integración en el entorno.

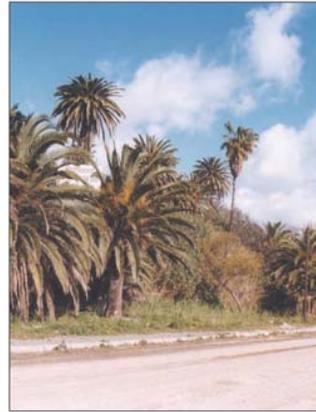
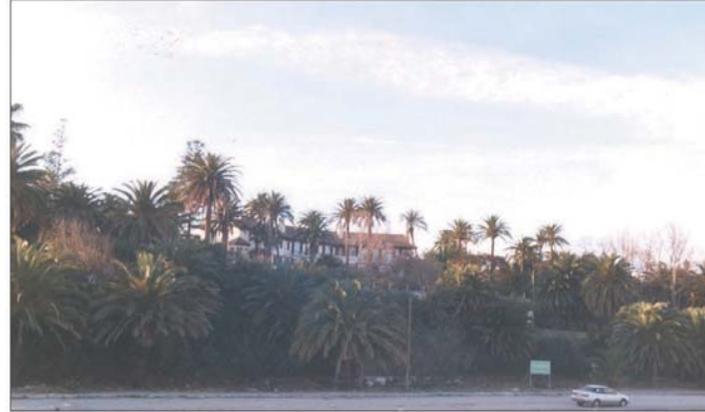
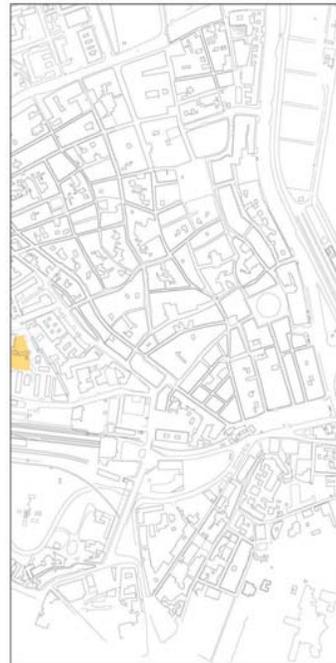
5.01 JARDINES DEL HOTEL REINA CRISTINA

**2.- CONTEXTO:**  
Descripción del entorno: Estos jardines ocupan la loma sobre la que se asentaba la Villa Vieja, con el hotel Cristina en su centro. Incluyen los jardines situados en la parte baja, junto a la parte baja del Paseo de la Conferencia, fuera del recinto del hotel.

**3.- DATOS DEL ELEMENTO:**  
Localización cronológica: Se plantó a principios de siglo, a la vez que se construye el hotel. Posee la masa arbórea más importante de la ciudad, con un gran impacto visual desde el sur al estar situados en alto. Destacan los grupos de altas palmeras.

**4.- VALORACIÓN DEL ELEMENTO:**  
Se trata del mayor parque de la ciudad, junto al parque María Cristina  
Clasificación: Grado 5.

**5.-INTERVENCIÓNES POSIBLES SOBRE EL ELEMENTO:**  
Obligadas: Conservación y mantenimiento.  
Permitidas: Adecuación de aparcamientos dentro del recinto del hotel, sin alterar el arbolado.  
Recomendadas: Adecuación de la zona exterior, junto a la parte baja del Paseo de la Conferencia, hoy bastante abandonado, para uso público. Resolución del vial adyacente a la masa arbolada como paseo público.

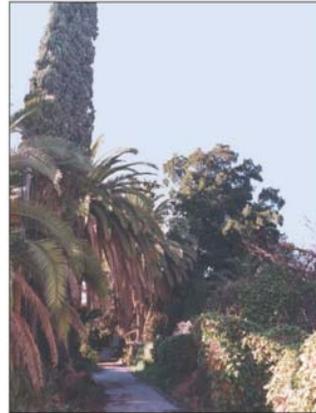
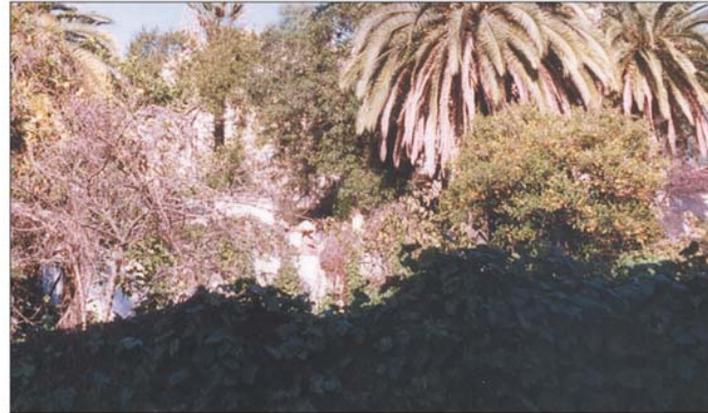
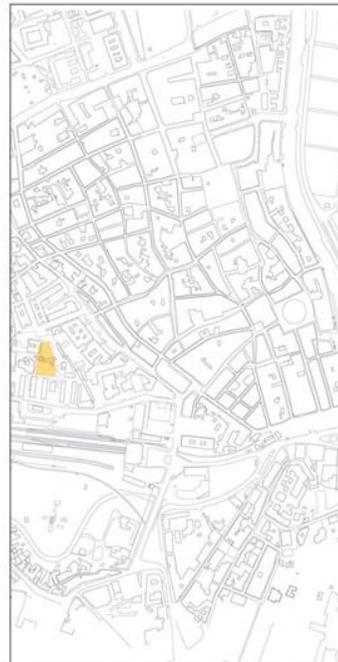
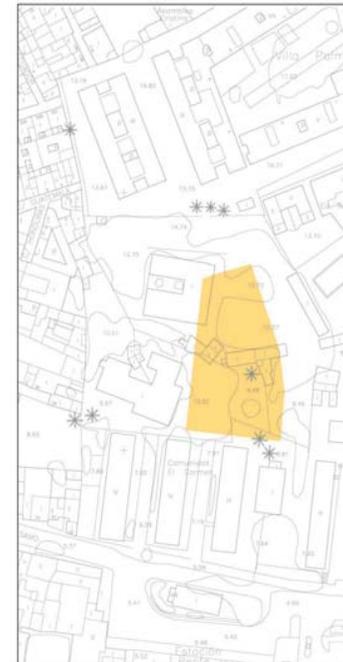
5.02 JARDINES, VÍAS Y OBRAS RENFE,  
AV./AGUSTÍN BALSAMO

**2.- CONTEXTO:**  
Descripción del entorno: El jardín se encuentra separado de la avenida Agustín Balsamo por las barradas de RENFE. En sus otros linderos está rodeada por bloques de edificación contemporánea.

**3.- DESCRIPCIÓN DEL ELEMENTO:**  
Posee una importante masa arbórea, en la actualidad bastante descuidada, y algunas construcciones en mal estado, que eran instalaciones de RENFE.

**4.- VALORACIÓN DEL ELEMENTO:**  
Individual: Los árboles son de gran porte, destacando un importante grupo de palmeras.  
En el conjunto: Se trata de un amplio enclave verde dentro de una zona de la ciudad bastante congestionada.  
Clasificación: Grado 5.

Obligadas: Conservación y mantenimiento de la masa arbórea. Eliminación de construcciones.  
Permitidas: Organización del parque mediante senderos y elementos auxiliares, resolviendo los accesos peatonales  
Prohibidas: Eliminación de arbolado.  
Recomendadas: Actuación pública para constituir un parque urbano.

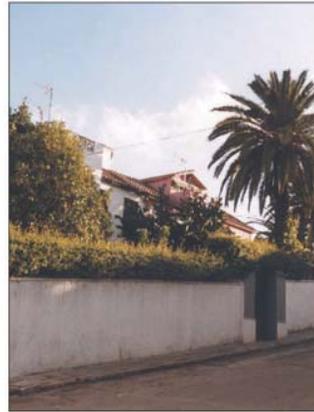
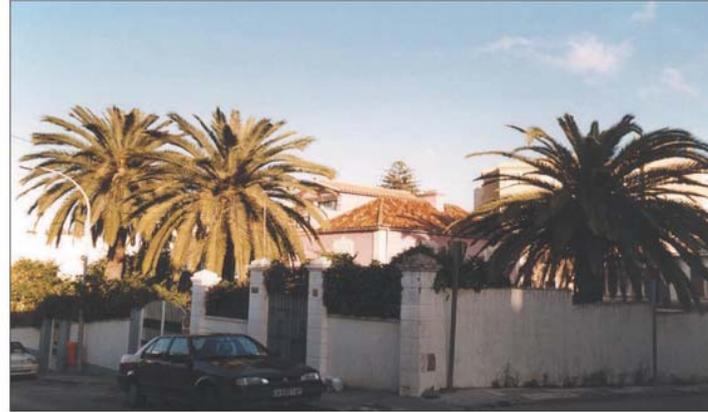
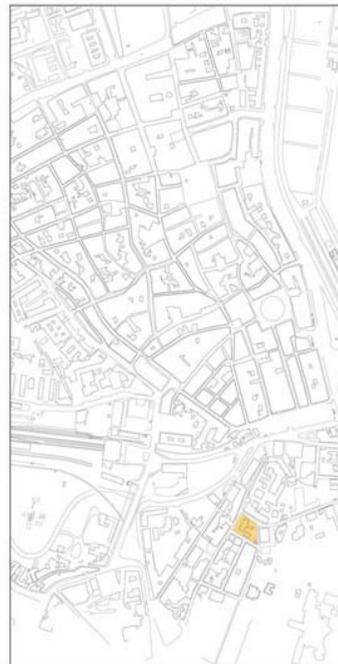
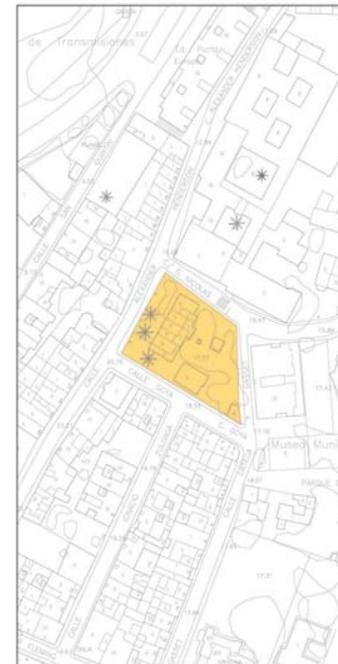
5.03 JARDINES DE LOS CHALETS C/ALEXANDER HENDERSON, 5, 7, 9

**2.- CONTEXTO:**  
Descripción del entorno: La calle Alexander Henderson y alrededores conserva casas unifamiliares exentas rodeadas de notables jardines, relacionados directamente con los jardines del hotel Cristina y parque de las Acacias.

**3.- DATOS DEL ELEMENTO:**  
Posee un interesante arbolado, con palmeras de alto porte. Los edificios, aún siendo adecuados, no poseen gran interés.

**4.- VALORACIÓN DEL ELEMENTO:**  
Individual: Es un jardín que debe ser conservado por las razones indicadas.  
En el conjunto: Su eliminación alteraría gravemente el carácter de esta zona, tan característica de la Algeciras de principios de siglo. Clasificación: Grado 5.

**5.- INTERVENCIONES POSIBLES SOBRE EL ELEMENTO:**  
Obligadas: Conservación y mantenimiento.  
Permitidas: Sustitución de los edificios con absoluto respeto del arbolado.  
Prohibidas: Eliminación o abandono de las especies vegetales.

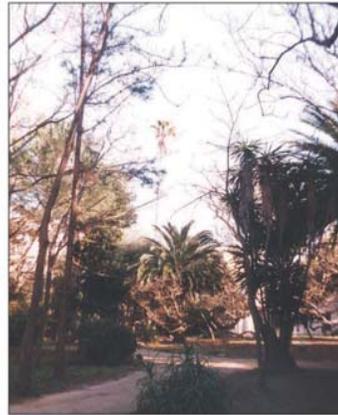
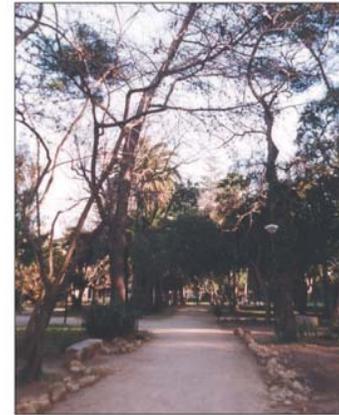
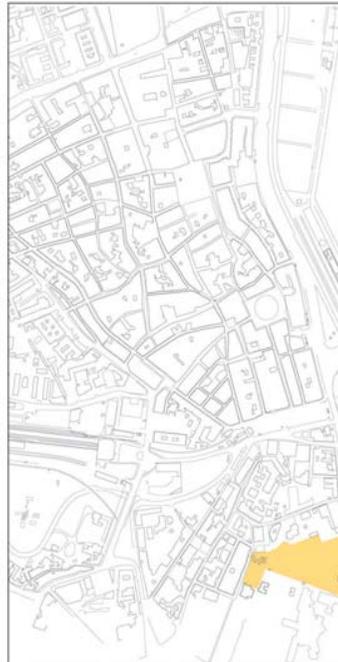
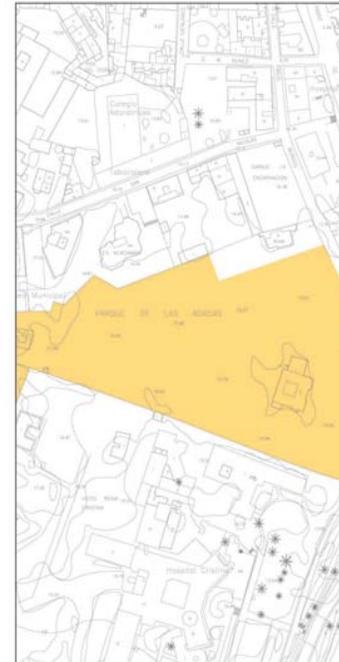
5.04 PARQUE DE LAS ACACIAS C/ ORTEGA Y GASSET.

**2.- CONTEXTO:**  
 Descripción del entorno: Forma parte de la gran zona arbolada existente en el centro de la Villa Vieja, al menos desde finales del XIX. En su borde se ubica el Museo Municipal.

**3.- DATOS DEL ELEMENTO:**  
 El parque de las Acacias posee un abundante arbolado de gran porte. Su acceso se verifica desde la calle Ortega y Gasset. En su fondo se ha segregado una parcela alrededor de Villa Smith. Desde el parque se disfruta de las vistas sobre el arbolado de los jardines del hotel Cristina.

**4.- VALORACIÓN DEL ELEMENTO:**  
 Individual: Es un parque de considerable envergadura.  
 En el conjunto: Forma unidad con el jardín del hotel, y con algunos jardines de menor porte que existen en el entorno.  
 Clasificación: Grado 5.

**5.- INTERVENCIONES POSIBLES SOBRE EL ELEMENTO:**  
 Obligadas: Conservación y mantenimiento.  
 Permitidas: Ordenación de usos. Pequeñas obras de mobiliario urbano.  
 Prohibidas: Edificación. Tala de especies vegetales.  
 Recomendadas: Mejora de los accesos desde la periferia.

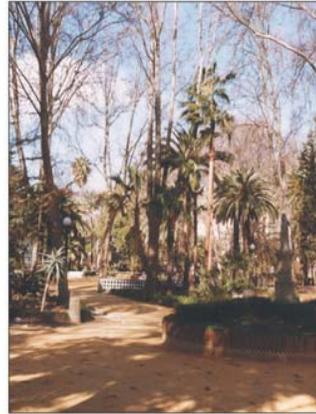
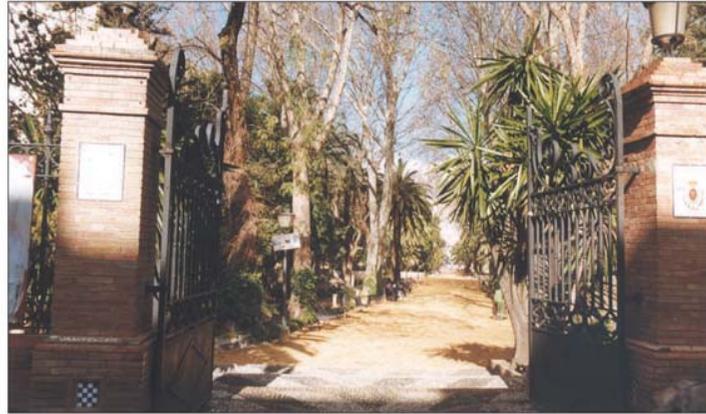
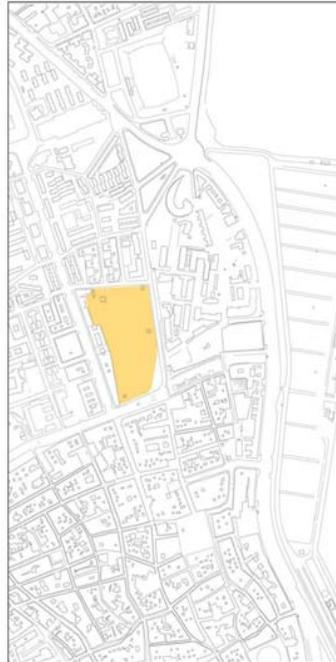
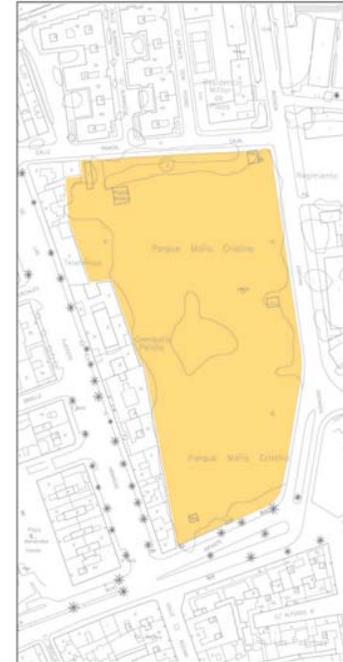
5.05 PARQUE M<sup>ª</sup>. CRISTINA AV./BLAS INFANTE

**2.- CONTEXTO:**  
Descripción del entorno: Situado en el primer ensanche moderno de la población, al norte del casco antiguo (Villa Nueva), rodeado por edificaciones de las últimas décadas. Al sur se limita por la avenida de Blas Infante. Al este por vía de tráfico importante (Capitán Ontañón). En sus inmediaciones se encuentran los restos de las murallas árabes y puerta de Gibraltar. El acceso más importante es por la avenida de Blas Infante, existiendo otras entradas lateral y al fondo.

**3.- DATOS DEL ELEMENTO:**  
El Ayuntamiento lo comenzó en 1832, con la ayuda del Gobierno Militar, en terrenos adquiridos a D. Agustín Balsamo, adjudicándose parcelas a particulares con la condición expresa de solo dedicárselas a jardines. En 1881 se vulneró esta condición, construyéndose el Teatro de Variedades, cundiendo el mal ejemplo. En 1929, el Ayuntamiento expropió las parcelas y construye el parque. En 1959 se pierde parte de la superficie del parque al construirse la calle F. Franco. Ha sido restaurado en 1993. Posee abundantes especies vegetales, muchas de alto porte. Rotonda con cerámicas. Pajarera de mala factura. Edificio de servicios reciente.

**4.- VALORACIÓN DEL ELEMENTO:**  
Individual: El arbolado es interesante. No posee elementos de interés en el mobiliario urbano.  
En el conjunto: Es el parque más importante de la ciudad y el más concurrido.  
Clasificación: Grado 5.

**5.- INTERVENCIÓNES POSIBLES SOBRE EL ELEMENTO:**  
Obligadas: Conservación y mantenimiento.  
Permitidas: Mejora y ampliación de especies vegetales.  
Prohibidas: Eliminación de especies vegetales, salvo las que aconseje el estudio específico de su estado. Nuevas construcciones de toda índole.  
Recomendadas: Mejora del mobiliario urbano, bancos, farolas, papeleras. Rotulación de especies. Sustitución de la pajarera por una más adecuada.

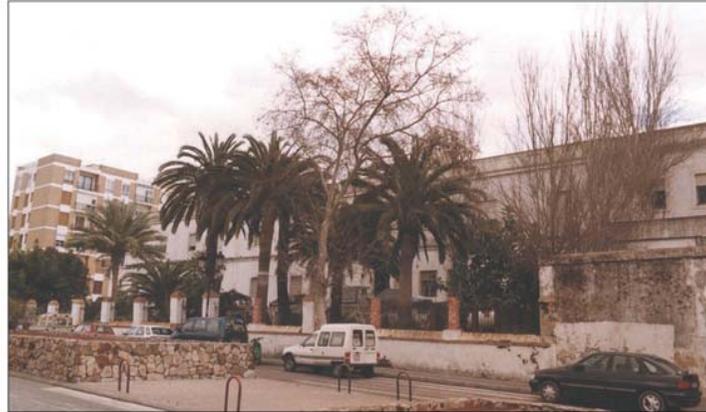
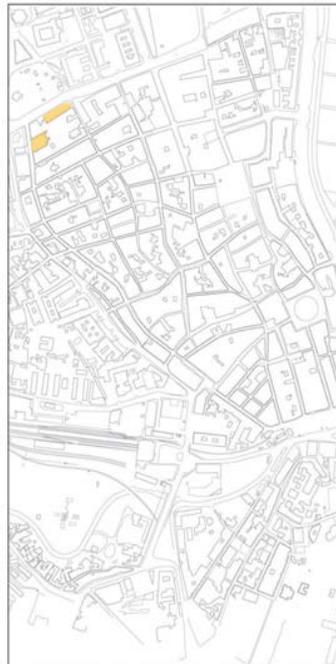
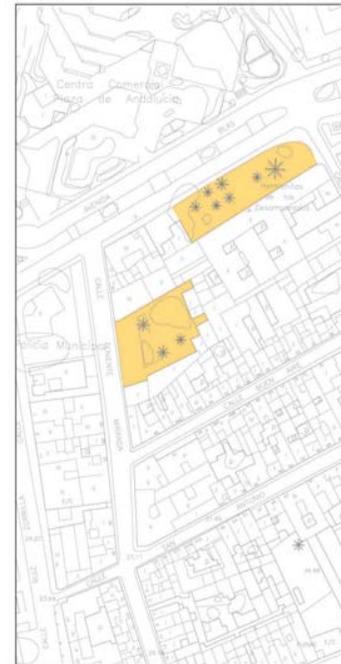
5.06 JARDINES DEL ASILO DE ANCIANOS

**2.- CONTEXTO:**  
 Descripción del entorno: El edificio del asilo de Ancianos ocupa una amplia parcela a lo largo de la avenida de Blas Infante, entre las calles José Román y Teniente Miranda. Ante la avenida se extiende el jardín de entrada y junto a la calle Tte. Miranda se abre otro jardín interior con lado abierto a la calle mediante una cerca. El jardín de la avenida da frente al centro comercial plaza de Andalucía, en todo el ancho de edificio.

**3.- DATOS DEL ELEMENTO:**  
 Se trata de jardines antiguos muy consolidados, de propiedad privada, con árboles de gran envergadura.

**4.- VALORACIÓN DEL ELEMENTO:**  
 Individual: Posee interés como espacios de descanso para el propio uso residencial del asilo de ancianos.  
 En el conjunto: Contribuye a la buena imagen de la avenida.  
 Clasificación: Grado 5.

**5.- INTERVENCIONES POSIBLES SOBRE EL ELEMENTO:**  
 Obligadas: Conservación y mantenimiento.  
 Permitidas: Labores de jardinería y pequeños tratamientos de pavimentos y elementos auxiliares, bancos, etc.  
 Prohibidas: Cualquier construcción. Recomendadas: Mejora del cerramiento de la calle Tte. Miranda.

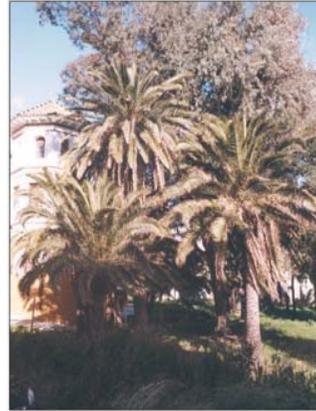
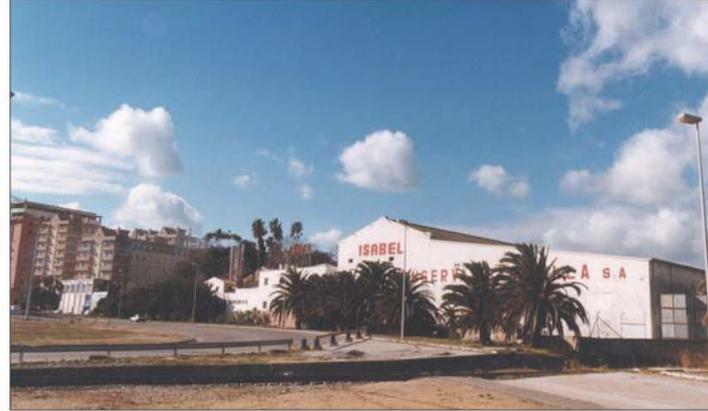
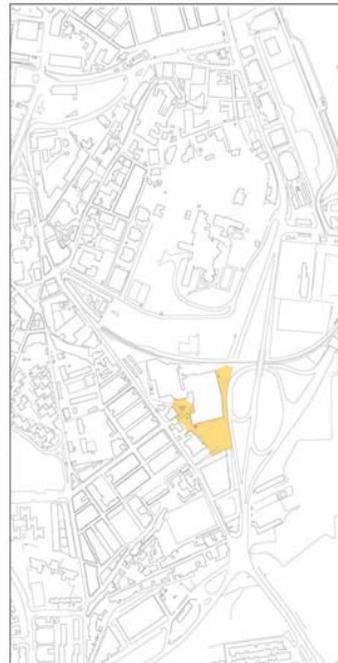
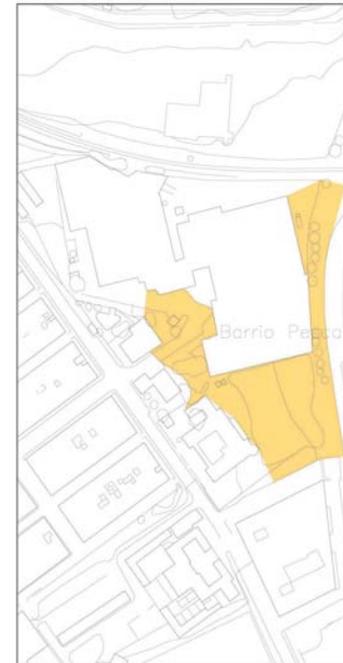
5.07 JARDINES DE LA FÁBRICA DE CONSERVAS Y JUZGADOS

**2.- CONTEXTO:**  
Descripción del entorno: Es la continuación de los jardines de la Villa Vieja, ya fuera de sus límites. Abarcan la trasera del edificio ocupado actualmente por los Juzgados y el entorno de la fábrica de conservas. Presenta una vista interesante desde la parte baja del Paseo de la Conferencia y actual vial de acceso al puerto.

**3.- DATOS DEL ELEMENTO:**  
Posee una importante masa arbórea, similar a la de los jardines del hotel Cristina, con abundantes palmeras.

**4.- VALORACIÓN DEL ELEMENTO:**  
Es una masa vegetal que completa visualmente las del entorno del hotel Cristina, con los mismos valores paisajísticos de aquella, sobre todo desde la entrada a la ciudad antigua y puerto desde el sur.  
Clasificación: Grado 5.

**5.- INTERVENCIONES POSIBLES SOBRE EL ELEMENTO:**  
Obligadas: Conservación y mantenimiento.  
Permitidas: Eliminación de especies muertas.  
Prohibidas: Tala de árboles. Recomendadas: Adecuación como parque público.

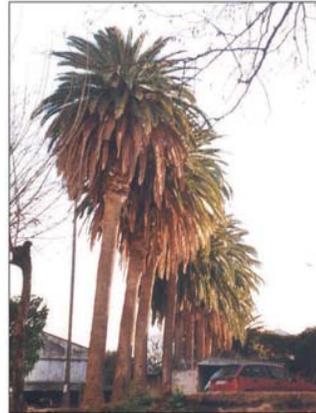
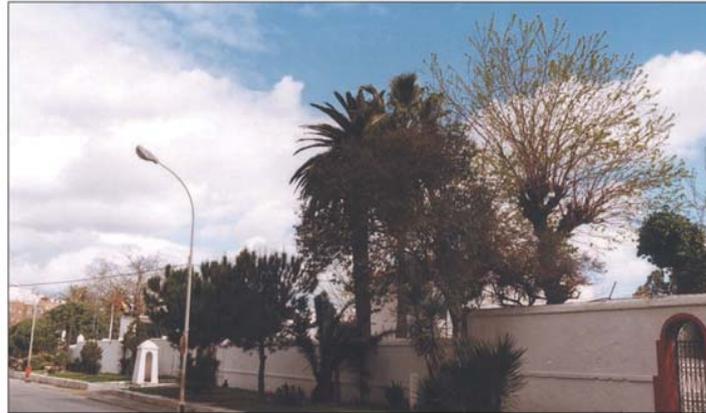
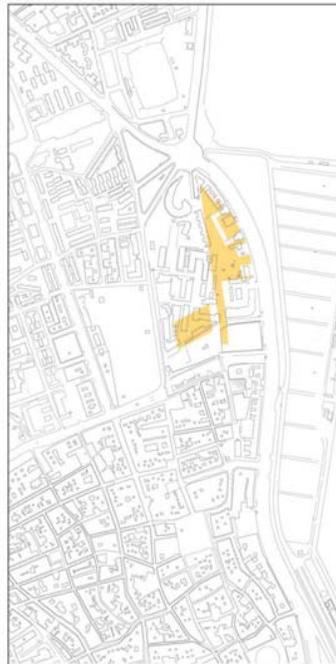
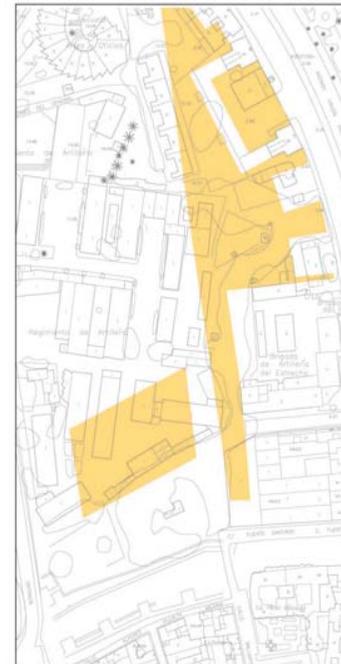
5.08 JARDINES DEL GENERAL Y CUARTEL DE SANTIAGO.

**2.- CONTEXTO:**  
 Descripción del entorno: En el extremo sur; los restos descubiertos de las murallas. En el centro, edificaciones militares. En el extremo sur; bloques de vivienda y Escuela de Artes y Oficios. Su masa arbórea aparece desde el Paseo Marítimo, ocupando el talud de tierras.

**3.- DATOS DEL ELEMENTO:**  
 Constituye una masa arbórea importante. A destacar la fila de palmeras existente en el extremo norte, actualmente en un espacio perdido entre el cuartel y las viviendas.

**4.- VALORACIÓN DEL ELEMENTO:**  
 Es una zona verde importante que algún día pudiera unirse al Parque María Cristina.  
 Clasificación: Grado 5.

**5.- INTERVENCIONES POSIBLES SOBRE EL ELEMENTO:**  
 Obligadas: Conservación y mantenimiento.  
 Prohibidas: Tala de especies vegetales, salvo que un estudio especializado aconseje lo contrario en algún caso.  
 Recomendadas: En el caso de desafección de los terrenos militares, debe pasar a ser espacio público.
