INFORME DE ARBOLADO.

**EVALUACIÓN DE RIESGO DEL
ÁRBOLADO DEL PARQUE DE
MARIA CRISTINA**

ALGECIRAS

*EVALUACIÓN DE RIESGO DEL ÁRBOLADO
DEL PARQUE DE MARIA CRISTINA EN ALGECIRAS*

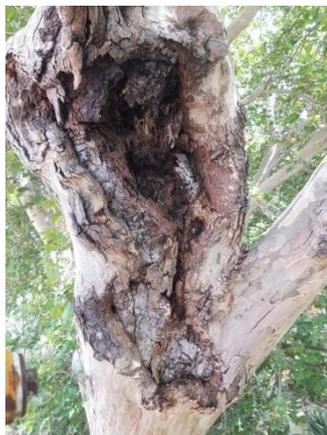
7. Eucaliptus camaldulensis (A10)

El eucaliptus se encuentra en una de las zonas de mayor tránsito peatonal, ya que concurren paseos principales y la ubicación de los baños del parque.

Se trata de un ejemplar muy ahilado con algunas de sus ramas parcialmente secas, y de gran altura, por lo que presenta un historial amplio de rotura y/o caída de ramas de porte considerable, que generan un riesgo bastante importante.

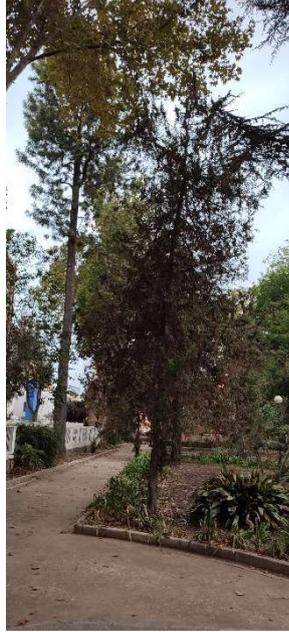
- Trasplante de palmeras canarias jóvenes en el paseo central.
- Trasplante de un ejemplar del ciprés. Ya que se encuentra bajo la copa de un plátano x hispánica, y la evolución futura va hacia una acusada regresión, que hoy ya se manifiesta en la copa del árbol.

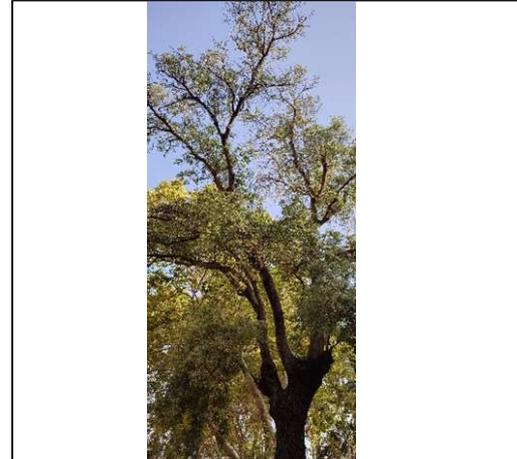
Vista general

PROPIETARIO/GESTOR	Ayto. de Algeciras
FECHA	05/10/2022
DIRECCIÓN /LOCALIZACIÓN	Parque de María Cristina
INSPECTOR	Jose Antonio Pérez
CÓDIGO	B2
ESPECIE	Fraixinus Angutifolia
PERÍMETRO DE TRONCO	3,07
ALTURA	22
DIÁMETRO DE COPA	8
EDAD RELATIVA	maduro

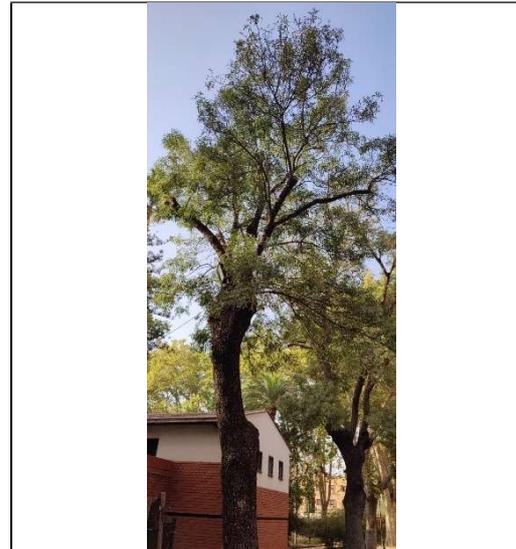
Vista general

PROPIETARIO/GESTOR	Ayto. de Algeciras
FECHA	05/10/2022
DIRECCIÓN /LOCALIZACIÓN	Parque de María Cristina
INSPECTOR	Jose Antonio Pérez
CÓDIGO	B3
ESPECIE	Fraixinus Angutifolia
PERÍMETRO DE TRONCO	120
ALTURA	14
DIÁMETRO DE COPA	6
EDAD RELATIVA	maduro

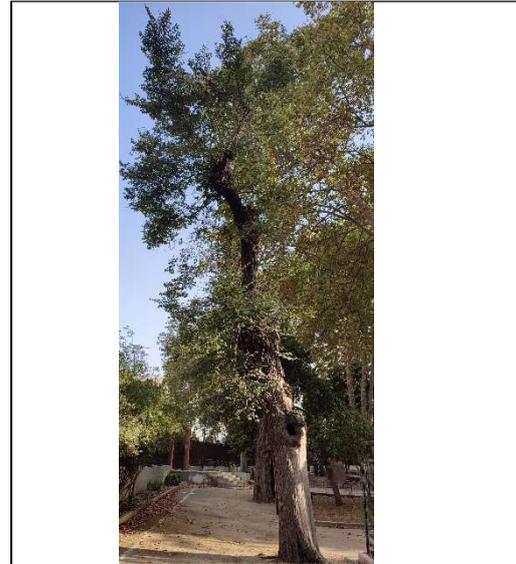
Vista general

PROPIETARIO/GESTOR	Ayto. de Algeciras
FECHA	05/10/2022
DIRECCIÓN /LOCALIZACIÓN	Parque de María Cristina
INSPECTOR	Jose Antonio Pérez
CÓDIGO	B4
ESPECIE	Ulmus minor
PERÍMETRO DE TRONCO	135
ALTURA	7
DIÁMETRO DE COPA	3,5
EDAD RELATIVA	Senescente

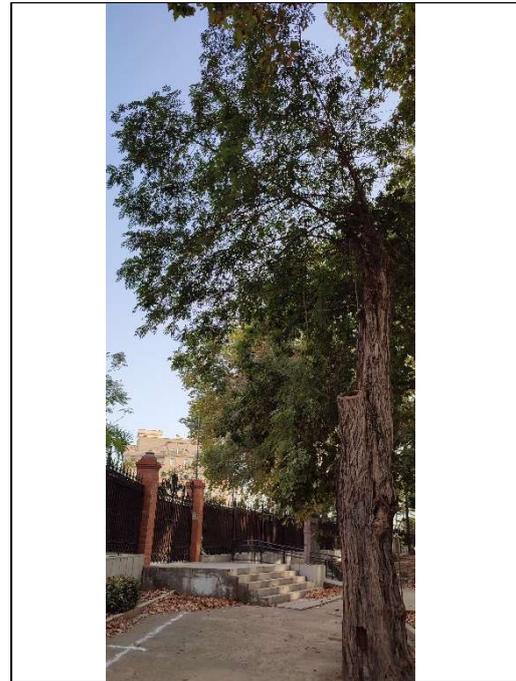
Vista general

PROPIETARIO/GESTOR	Ayto. de Algeciras
FECHA	05/10/2022
DIRECCIÓN /LOCALIZACIÓN	Parque de María cristina
INSPECTOR	Jose Antonio Pérez
CÓDIGO	B5
ESPECIE	Robinia Pseudoacacia
PERÍMETRO DE TRONCO	135
ALTURA	7
DIÁMETRO DE COPA	3
EDAD RELATIVA	senescente

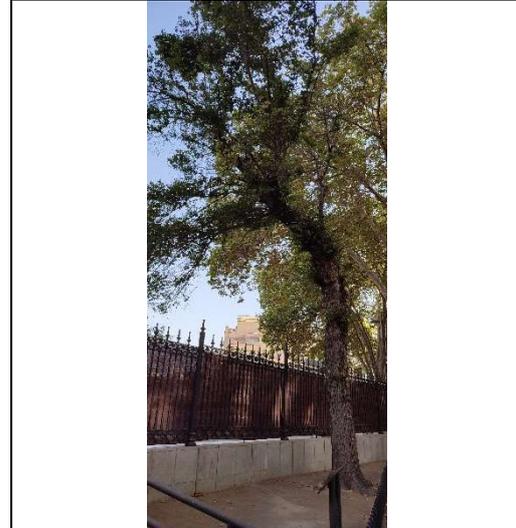
Vista general

PROPIETARIO/GESTOR	Ayto. de Algeciras
FECHA	06/10/2022
DIRECCIÓN /LOCALIZACIÓN	Parque de María Cristina
INSPECTOR	Jose Antonio Pérez
CÓDIGO	B6
ESPECIE	Ulmus pumila
PERÍMETRO DE TRONCO	130
ALTURA	7
DIÁMETRO DE COPA	2,5
EDAD RELATIVA	senescente

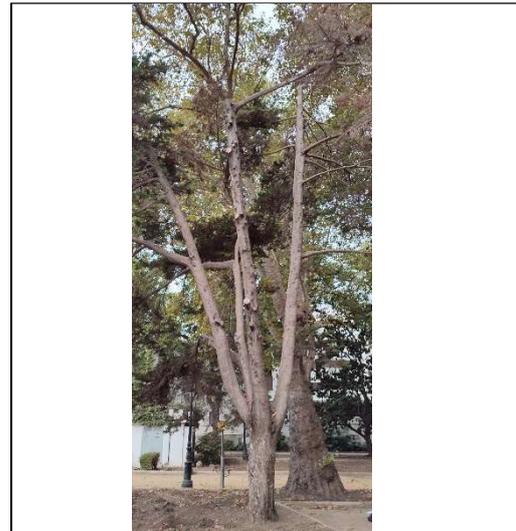
Vista general

PROPIETARIO/GESTOR	Ayto. de Algeciras
FECHA	06/10/2022
DIRECCIÓN /LOCALIZACIÓN	Parque de María Cristina
INSPECTOR	Jose Antonio Pérez
CÓDIGO	B7
ESPECIE	Cupressus sempervirens
PERÍMETRO DE TRONCO	110
ALTURA	6
DIÁMETRO DE COPA	3
EDAD RELATIVA	maduro

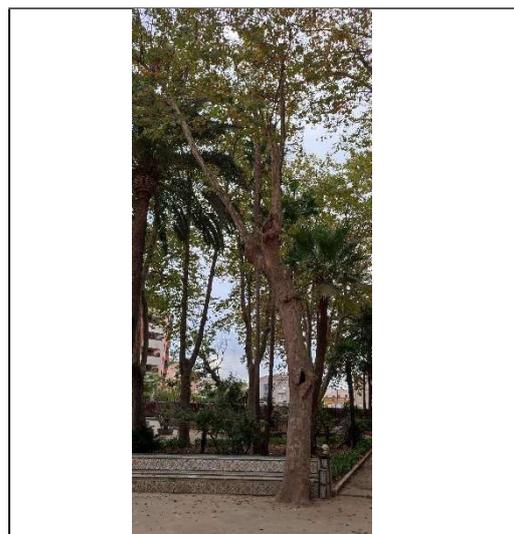
Vista general

PROPIETARIO/GESTOR	Ayto. de Algeciras
FECHA	06/10/2022
DIRECCIÓN /LOCALIZACIÓN	Parque de maría Cristina
INSPECTOR	Jose Antonio Pérez
CÓDIGO	B8
ESPECIE	Platanus x hispánica
PERÍMETRO DE TRONCO	130
ALTURA	16
DIÁMETRO DE COPA	6
EDAD RELATIVA	maduro

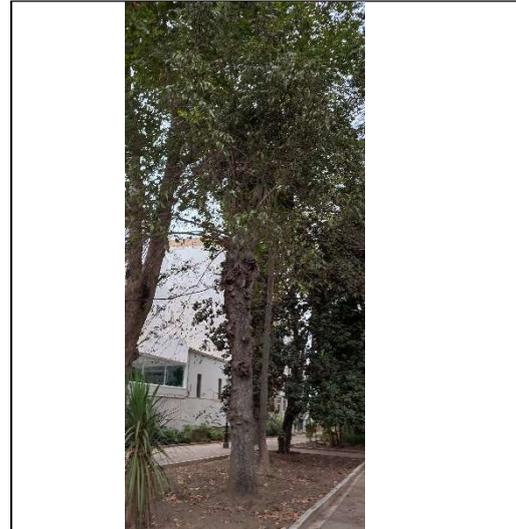
Vista general

PROPIETARIO/GESTOR	Ayto. de Algeciras
FECHA	06/10/2022
DIRECCIÓN /LOCALIZACIÓN	Parque de maría cristina
INSPECTOR	Jose Antonio Pérez
CÓDIGO	B9
ESPECIE	Junglans regia
PERÍMETRO DE TRONCO	1,10
ALTURA	6
DIÁMETRO DE COPA	3,5
EDAD RELATIVA	maduro

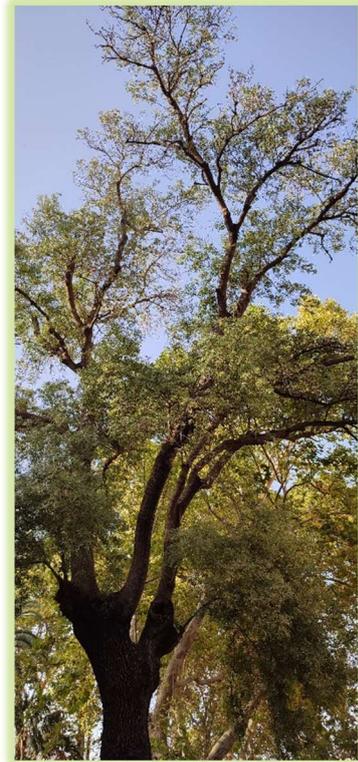
Episodio de atrincheramiento de la copa en *Fraixinus* sp.

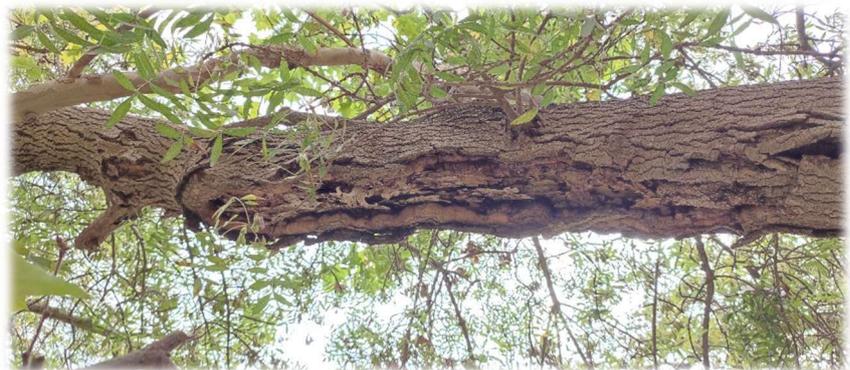
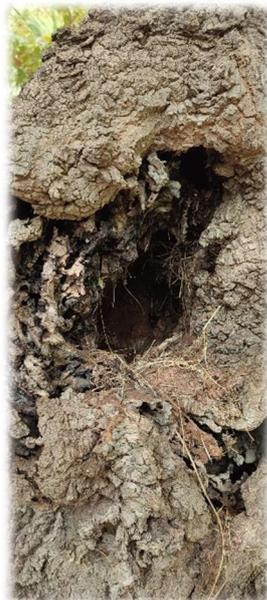
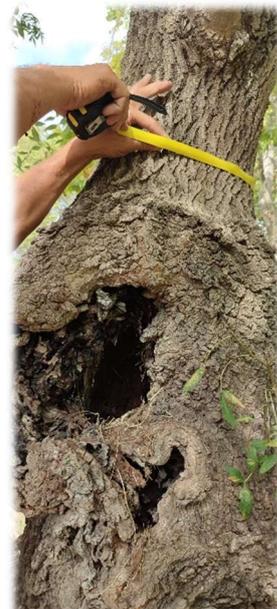
Fotografías de uno de los ejes que van a ser cortados por riesgo de rotura (dianas a la avenida del capitán Ontañón)

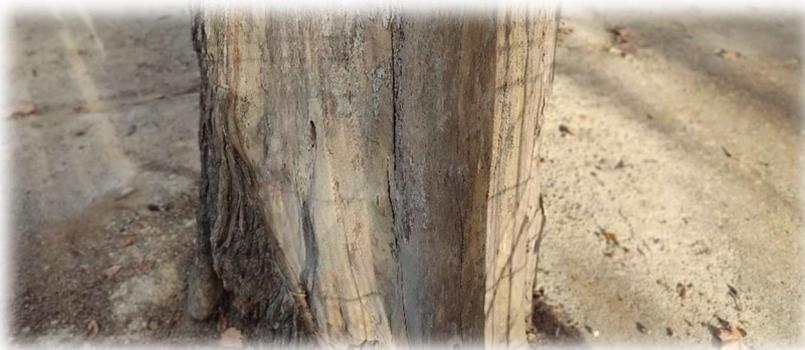
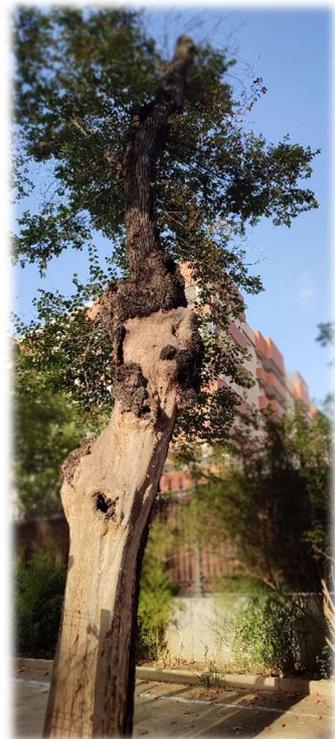
Estado del Ulmus Minor, evaluado con una actuación de tala

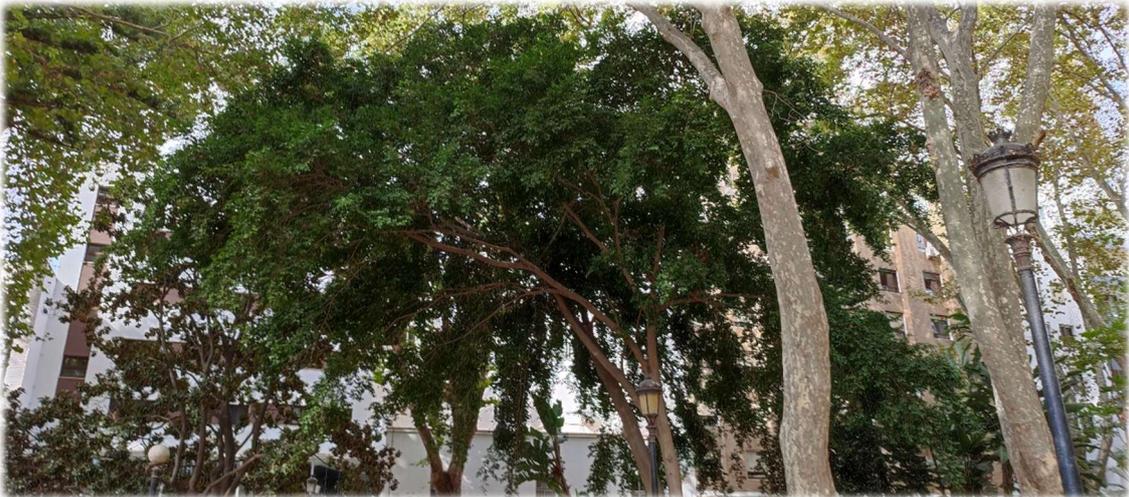
*Cubierta vegetal excesiva que impide en desarrollo de otras especies
(ficus con ramas lateralizadas en busca de la luz)*

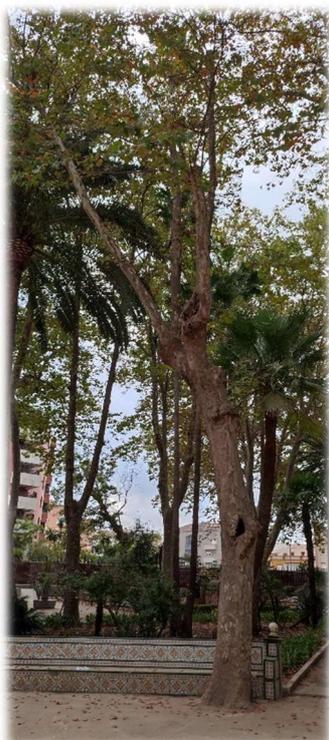
Arbolado de zonas infantiles a gestionar por el nivel de riesgo presente

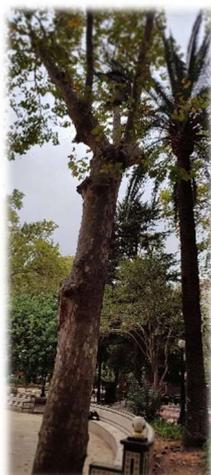
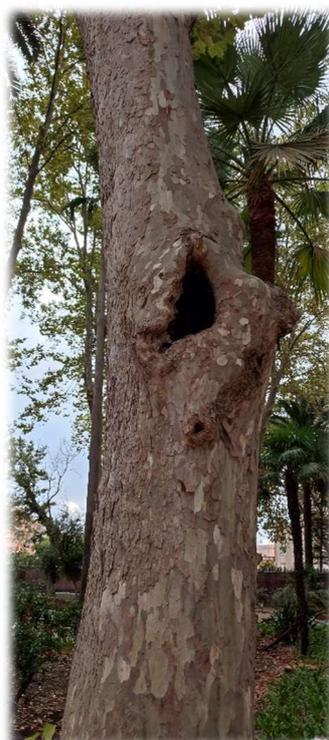
Plátano x hispánica

Dianas (todo el banco de cerámica) y nivel de riesgo a tener en cuenta

Árbol solicitado de apeo

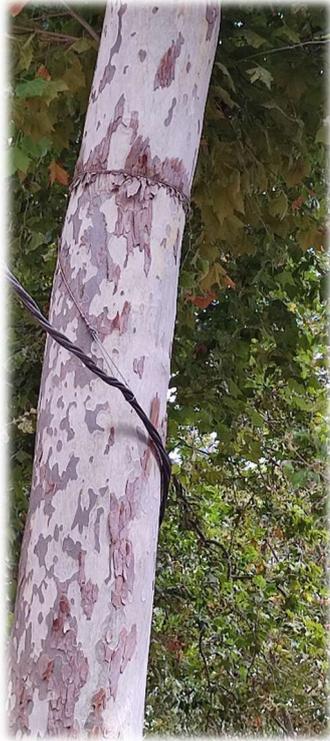
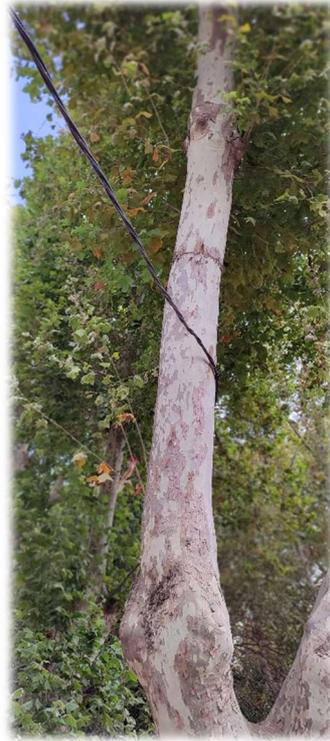
Taxodium para el que solicita la tala.

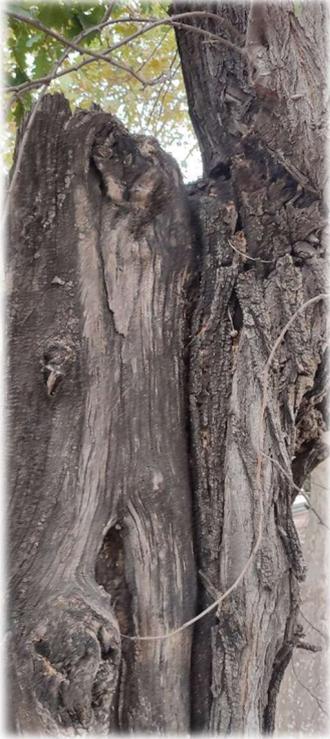
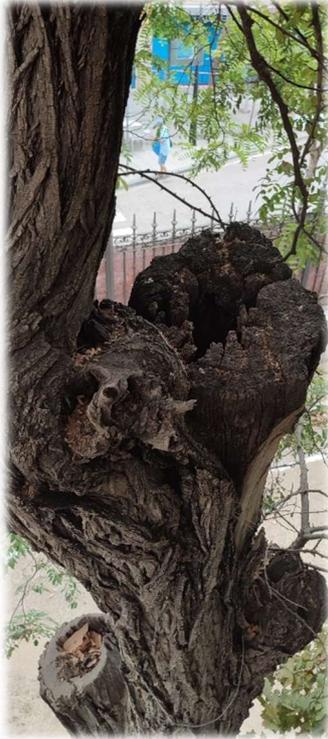
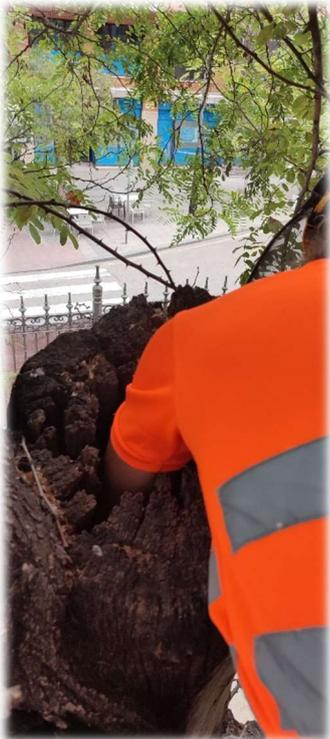
Estado del cupressus sp. Para el que se solicita la tala

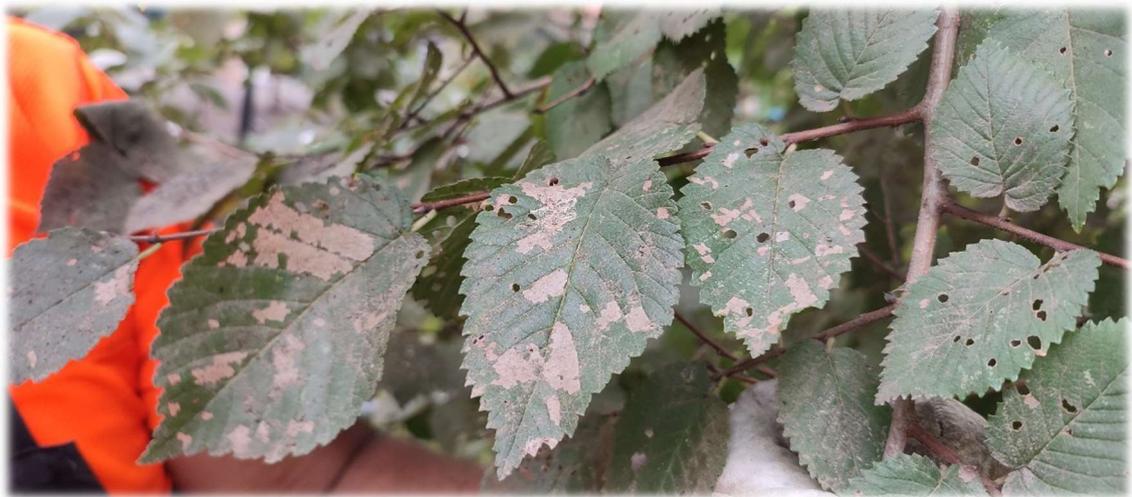
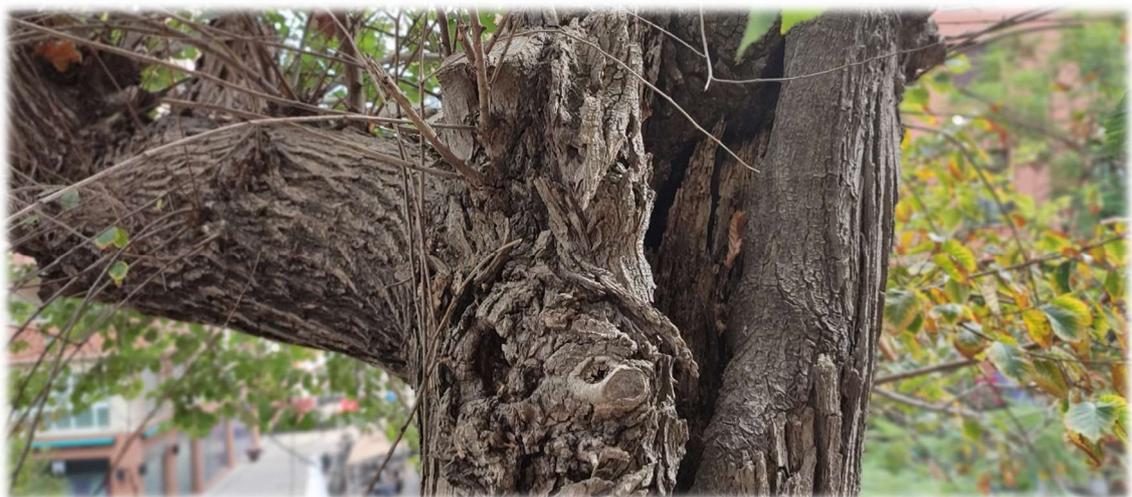
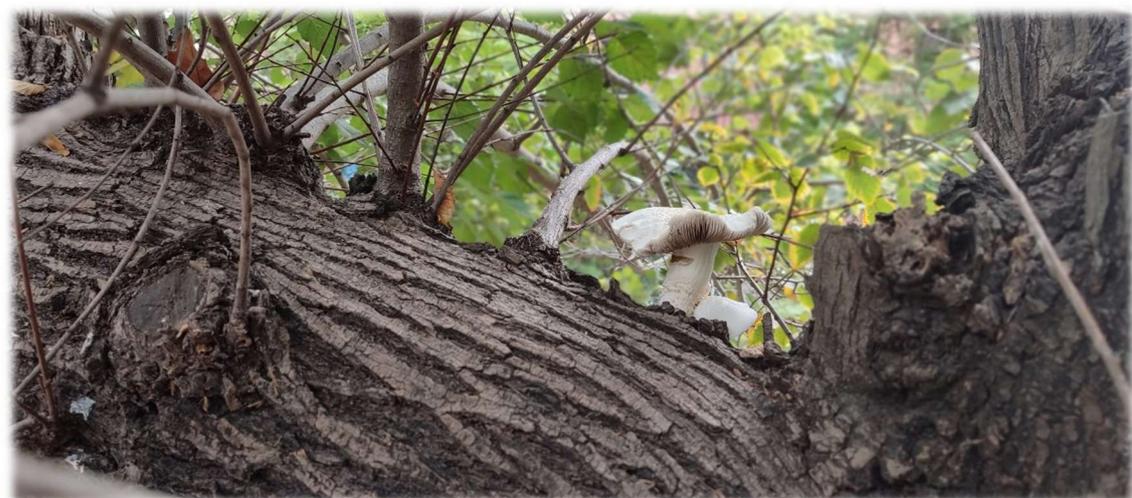
Robinia Pseudoacacia
Propuesta para tala

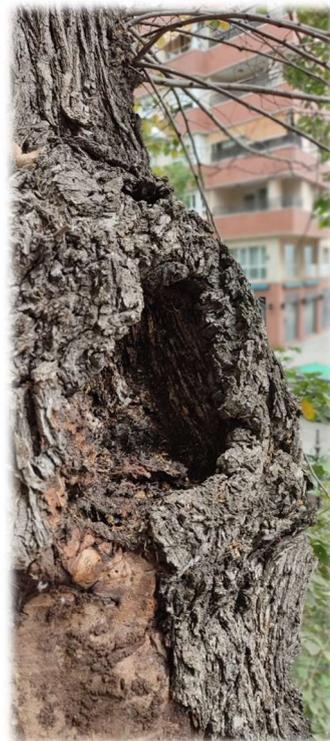
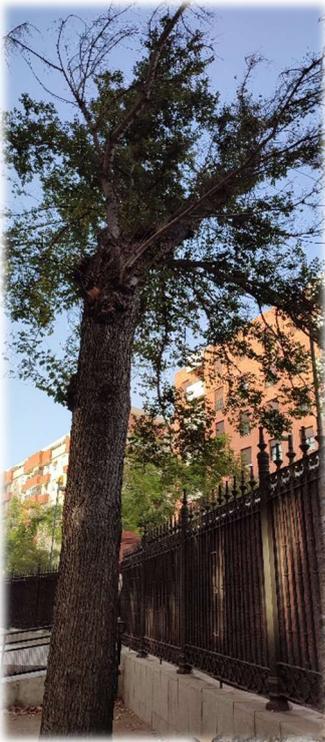
Ulmus minor
Propuesto para tala

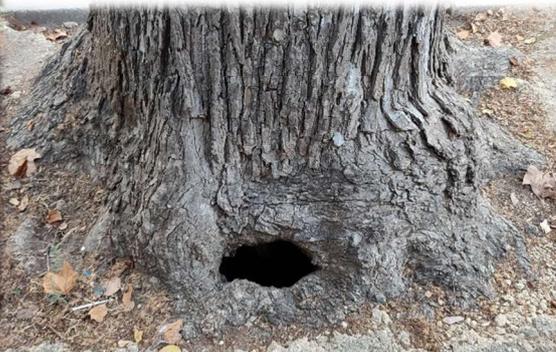
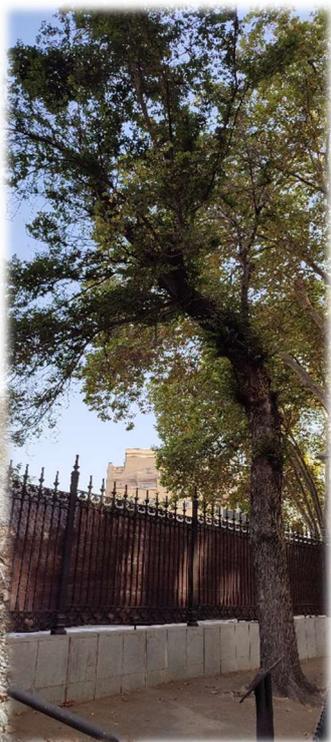
Ulmus minor
Propuesto de tala
